**RELATÓRIO FINAL**  
**A - 003/CENIPA/2013**

<b><u>OCORRÊNCIA:</u></b>	<b>ACIDENTE</b>
<b><u>AERONAVE:</u></b>	<b>PT-VYN</b>
<b><u>MODELO:</u></b>	<b>EMB-202A</b>
<b><u>DATA:</u></b>	<b>05JAN2013</b>

O presente Relatório Final refere-se ao acidente com a aeronave PT-VYN, modelo EMB-202A, ocorrido em 05JAN2013, classificado como pane seca.

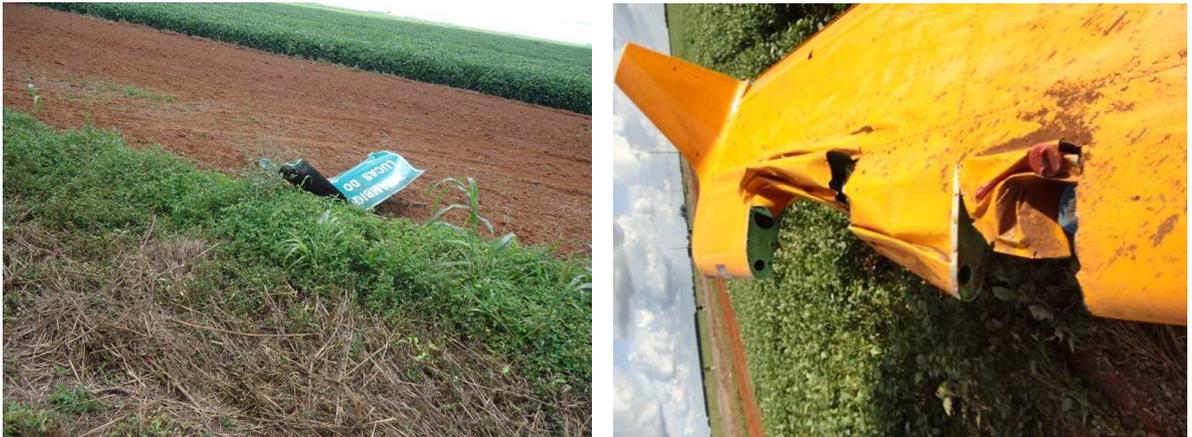
a aeronave colidiu contra um fio de uma rede elétrica perpendicular à rodovia e, em seguida, contra uma placa de sinalização.

Figuras 1 e 2 - Placa rodoviária na qual a aeronave colidiu e marcas deixadas na asa direita pelos dois suportes de aço que fixavam a placa no solo.

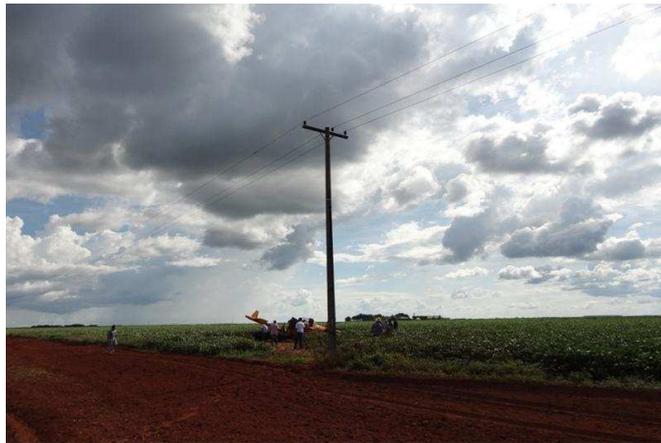
Na sequência, a aeronave chocou-se com muita energia contra um poste da rede de alta tensão, semelhante ao mostrado na figura a seguir.

Figura 3 - Poste arrancado pela aeronave (já substituído pela CEMAT).

Após esse impacto, a aeronave colidiu contra um poste da rede de alta tensão, vindo a arrancá-lo do solo.

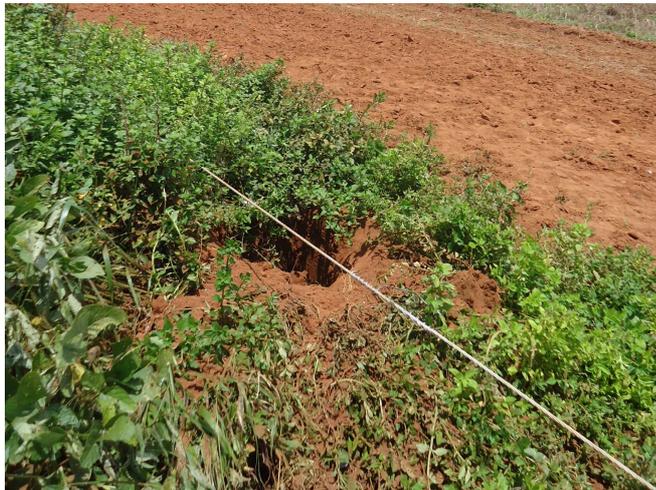
Figura 4 – Buraco deixado pela destruição do poste.

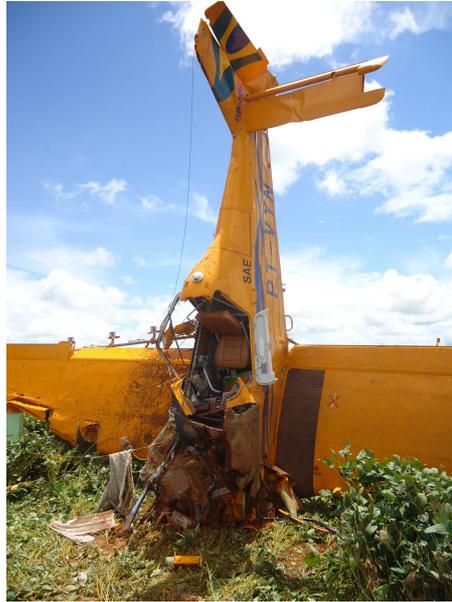
Em seguida, a aeronave ganhou cerca de 20 metros de altura e iniciou um movimento de guinada para a direita, em razão do momento proporcionado pelo estiramento do cabo da rede de alta tensão, vindo a colidir contra o solo com ângulo de 90 graus.

Figura 6 - Situação da aeronave após a colisão

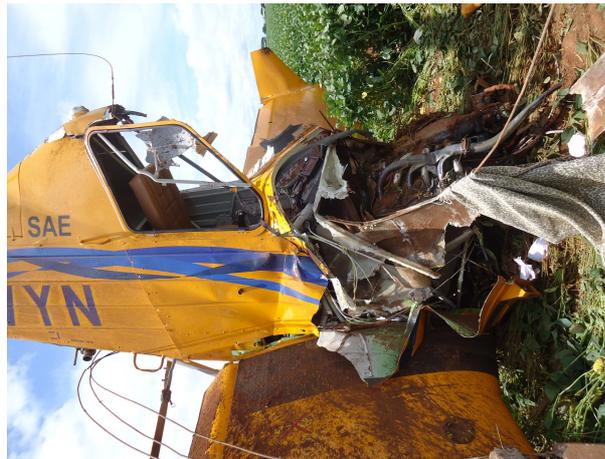
Figura 7 - Em destaque, vergalhões e pedaços de concreto do poste presos à asa direita.

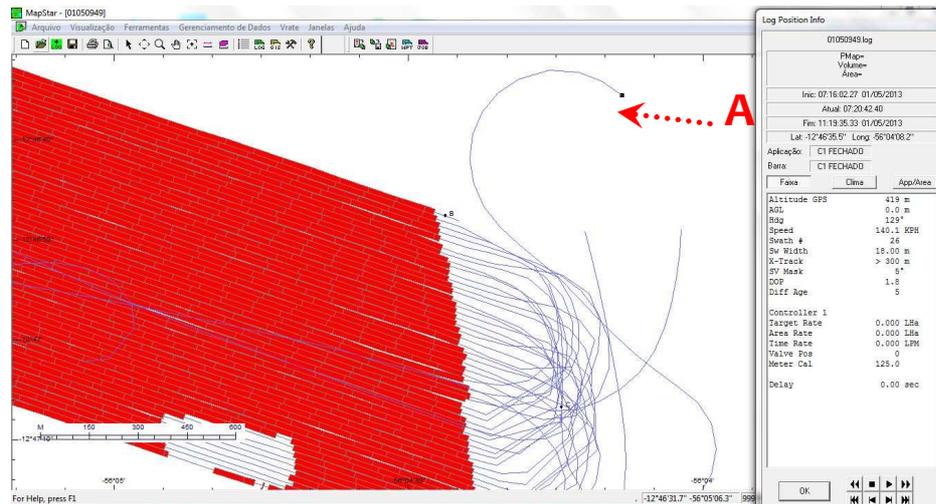
Conforme pode ser observado na Figura 10, o ponto “A” representa o último ponto gravado pelo equipamento. O registro desse ponto permite verificar que, na posição 12°46'35.5”S / 056°04'08.2”W, a aeronave não estava aplicando defensivos (Aplicação: C1 FECHADO e Barra: C1 FECHADO) e mantinha altitude de 419 metros, proa 129° e velocidade de 140.1Km/h.

A altitude do terreno no ponto “A” era de aproximadamente 400 metros.

Figura 10 – Tela do programa *Mapstar*.

As listras em vermelho mostram a área que estava sendo pulverizada. Em destaque, o ponto “A”, último ponto gravado pelo DGPS.

Os dados de voo subsequentes ao ponto “A” não ficaram registrados em razão de o equipamento estar configurado para gravar somente quando a aeronave estivesse mantendo velocidades superiores a 140km/h.

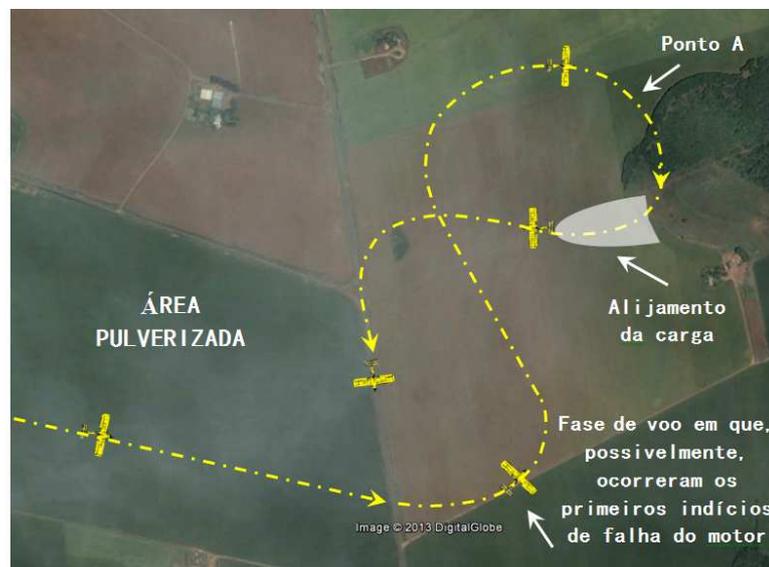
Após a suposta mudança do ruído do motor, a aeronave abandonou a curva de reversão “balão”, manteve a proa e, em seguida iniciou uma curva à direita.

Figura 11 – Trajetória percorrida pela aeronave a partir do último “tiro”.

Após essa curva, houve o alijamento da carga já na proa da rodovia, fato confirmado pelas testemunhas. Em seguida, curvou à esquerda e tentou efetuar o pouso forçado na rodovia MT-449.

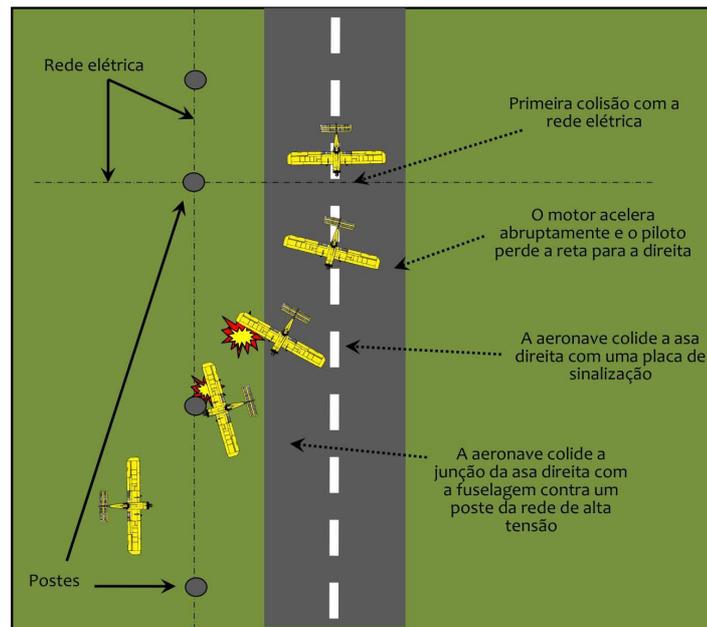
Após estar alinhada com a rodovia, a poucos metros do solo, a aeronave colidiu contra um fio da rede de alta tensão, perpendicular ao sentido do pouso.

Figura 12 – Dinâmica do acidente nos instantes que precederam a colisão contra o solo.

Na sequência, testemunhas ouviram um ruído como se o motor da aeronave estivesse acelerando bruscamente; a seguir, o PT-VYN perdeu a reta para a direita e colidiu contra uma placa de sinalização localizada às margens da rodovia.
