CENTRO DE INVESTIGAÇÃO E PREVENÇÃO DE ACIDENTES AERONÁUTICOS

RELATÓRIO FINAL SIMPLIFICADO (SUMA)

DADOS DA OCORRÊNCIA			
Nº DA OCORRÊNCIA	DATA - HORA	INVESTIGAÇÃO	SUMA Nº
021/A/2014	31/JAN/2014 - 10:30 (UTC)	SERIPA III	A-021/CENIPA/2014
CLASSIFICAÇÃO DA OCORRÊNCIA	TIPO DA OCORRÊNCIA	COORDENADAS	
ACIDENTE	FALHA DO MOTOR EM VOO	19°57'00"S	047°51'30"W
LOCALIDADE	MUNICÍPIO	UF	
USINA DELTA	DELTA	MG

DADOS DA AERONAVE		
MATRÍCULA	FABRICANTE	MODELO
PT-VZT	EMBRAER	EMB-202A
OPERADOR	REGISTRO	OPERAÇÃO
AVIAÇÃO AGRÍCOLA ALAGOANA LTDA.	S05	AGRÍCOLA

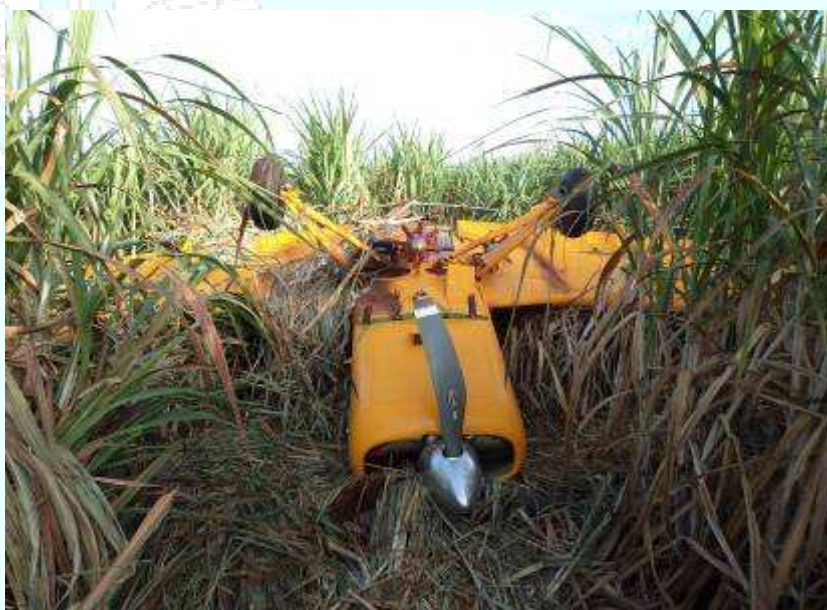
Durante o voo, o motor da aeronave perdeu potência. Conseqüentemente, o piloto efetuou um pouso forçado em um canavial.

Após o pouso a aeronave pilonou.

O piloto sofreu lesões leves e a aeronave teve danos substanciais.

Figura 1 - Situação da aeronave após a ocorrência.

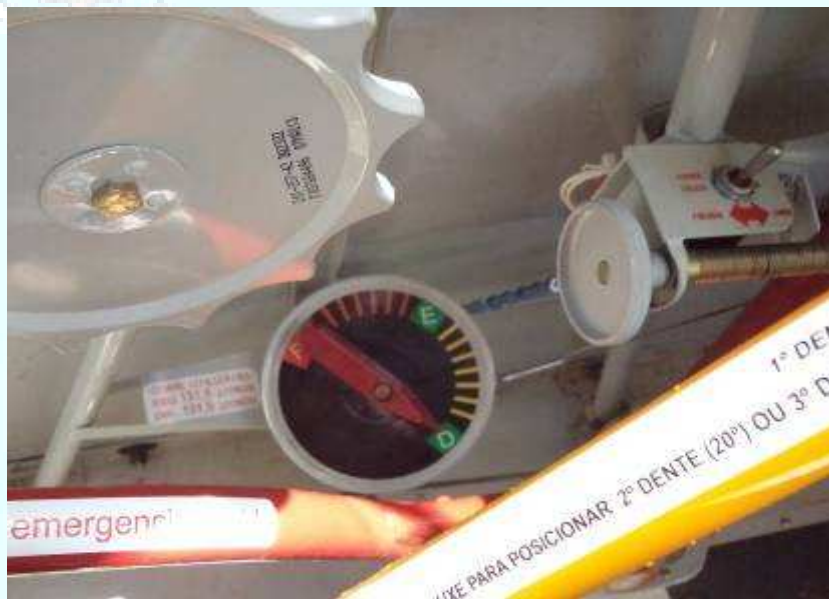
Neste instante, o piloto trocou a seletora para o tanque direito, efetuou a passagem e pousou para reabastecimento do tanque esquerdo, entretanto, não retornou a seletora de combustível para a posição tanque esquerdo, como sempre fazia.

Na Ação Inicial, foi constatado que a seletora de combustível estava selecionada para o tanque direito.

O combustível do tanque direito foi retirado e constatou-se que havia aproximadamente 300 ml.

Figura 2 - Seletora do tanque de combustível selecionado para o tanque direito.

- Esquecimento do piloto; e
- Julgamento de pilotagem.
