COMANDO DA AERONÁUTICA
CENTRO DE INVESTIGAÇÃO E PREVENÇÃO DE
ACIDENTES AERONÁUTICOS
SUMA DE INVESTIGAÇÃO

DADOS DA OCORRÊNCIA			
Nº DA OCORRÊNCIA	DATA - HORA	INVESTIGAÇÃO	SUMA Nº
---	22/JUN/2012/-14:00 (UTC)	SERIPA VI	A-124/CENIPA/2013
CLASSIFICAÇÃO DA OCORRÊNCIA	TIPO DA OCORRÊNCIA	COORDENADAS	
ACIDENTE	POUSO LONGO	13º34'28"S	052º16'14"W
LOCALIDADE	MUNICÍPIO	UF	
AERÓDROMO DE CANARANA - SWEK	CANARANA	MT

DADOS DA AERONAVE		
MATRÍCULA	FABRICANTE	MODELO
PT-WBJ	EMBRAER	EMB-720D
OPERADOR	REGISTRO	OPERAÇÃO
TASI TÁXI AÉREO SINOPENSE LTDA	TPX	PRIVADA

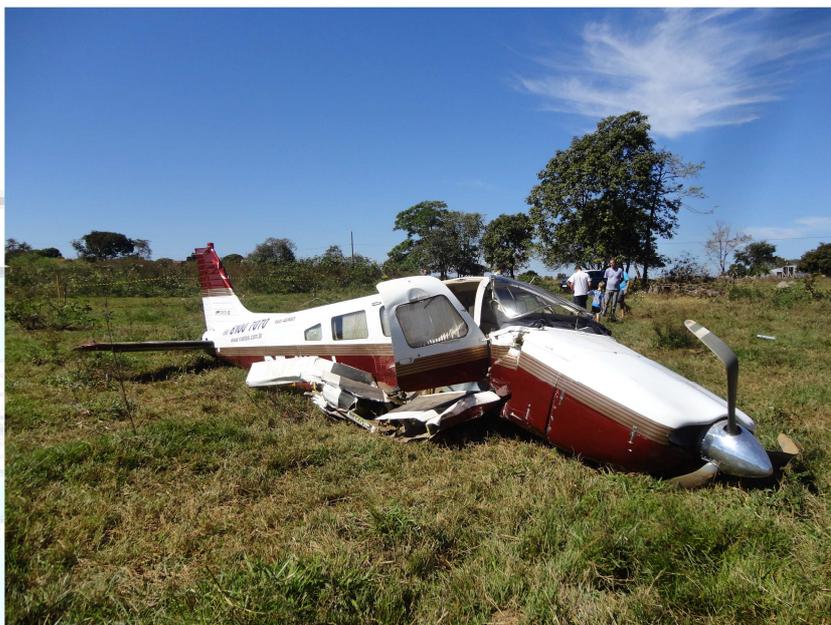
A aeronave teve danos substanciais na fuselagem, nas asas e nos trens de pouso principais e auxiliar.

Figura 1 - Situação da aeronave após a ocorrência.

A proporção dos danos indicou que a aeronave ultrapassou o limite final da pista com velocidade suficiente para ocasionar a ruptura da asa.

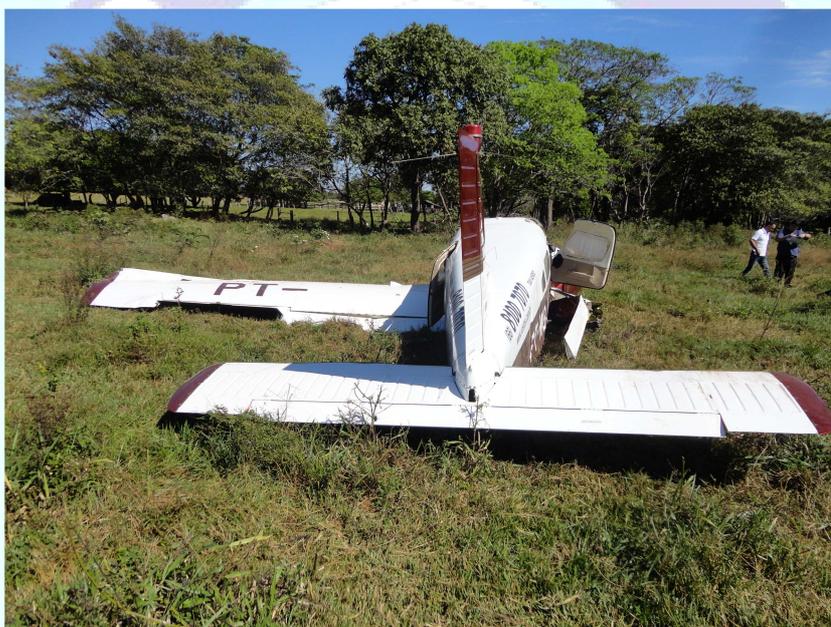
Figura 2 - vista traseira da aeronave.

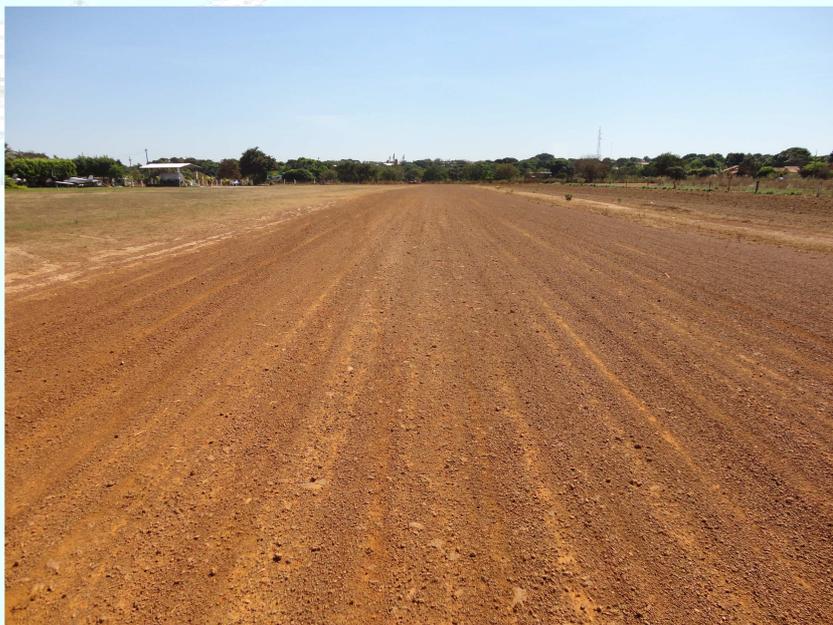
O Aeródromo de Canarana (SWEK) possuía uma pista de piçarra, com 1040m de comprimento por 27m de largura, cabeceiras 18 e 36 e elevação de 1314ft.

Figura 2 - Situação da pista de SWEK.

O piso estava seco e a pista operava normalmente em toda a sua extensão. Não havia uma biruta em condições adequadas no aeródromo.

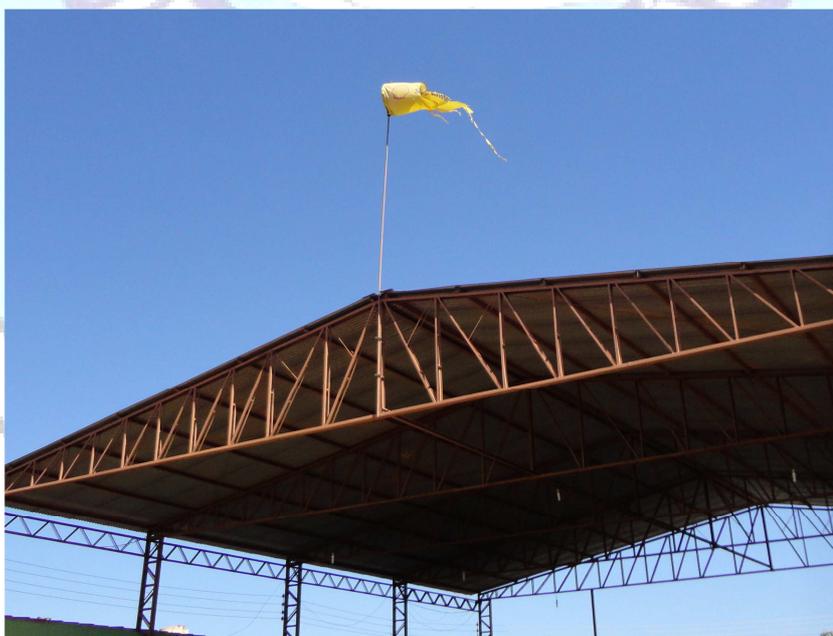
Figura 3: Biruta disponível no aeródromo de SWEK, na época do acidente.

A ausência de uma biruta em condições adequadas não permitiu que o piloto identificasse o sentido do vento, o que pode ter influenciado na suposta aproximação desestabilizada.
