COMANDO DA AERONÁUTICA
CENTRO DE INVESTIGAÇÃO E PREVENÇÃO DE
ACIDENTES AERONÁUTICOS

RELATÓRIO FINAL
A - Nº 089/CENIPA/2012

<u>OCORRÊNCIA:</u>	ACIDENTE
<u>AERONAVE:</u>	PT- WCF
<u>MODELO:</u>	PA-18-150
<u>DATA:</u>	09ABR2011

O presente Relatório Final refere-se ao acidente com a aeronave PT-WCF, modelo PA-18-150, ocorrido em 09ABR2011, classificado como perda de controle no solo.

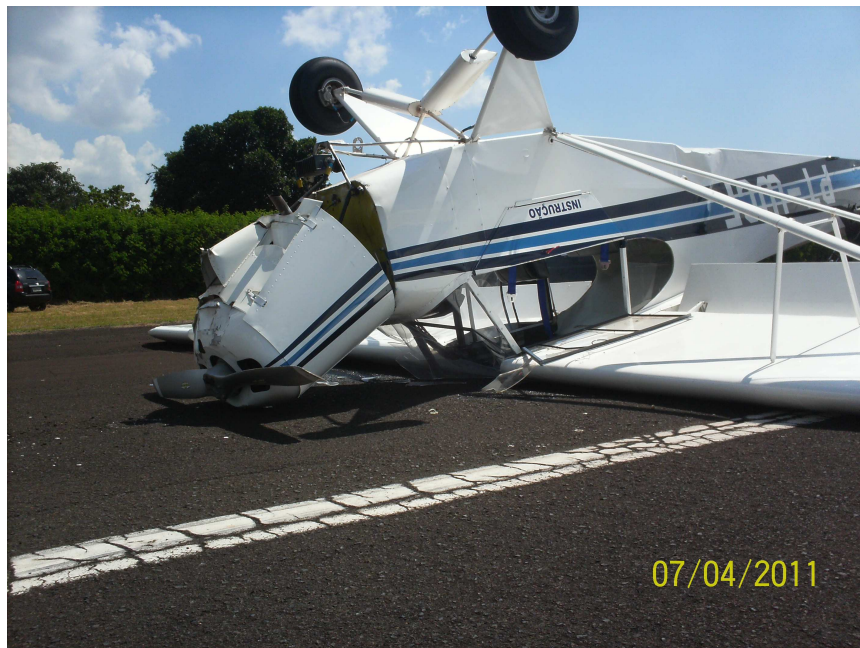
A aeronave teve danos graves na hélice e no motor, e danos leves na empenagem, nas asas e na fuselagem.

A aeronave pilonou e houve derramamento de combustível do tanque dianteiro.

Figura nº1 Situação da aeronave após a ocorrência.

A dosagem da força necessária à frenagem resultou no pilonamento do avião a cerca de 400 metros da cabeceira escolhida para pouso.
