COMANDO DA AERONÁUTICA
CENTRO DE INVESTIGAÇÃO E PREVENÇÃO DE
ACIDENTES AERONÁUTICOS
SUMA DE INVESTIGAÇÃO

DADOS DA OCORRÊNCIA					
Nº DA OCORRÊNCIA		DATA - HORA		INVESTIGAÇÃO	SUMA Nº
094/A/2013		09/MAI/2013 – 13:43 (UTC)		SERIPA IV	A-094/CENIPA/2013
CLASSIFICAÇÃO DA OCORRÊNCIA		TIPO DA OCORRÊNCIA		COORDENADAS	
ACIDENTE		FALHA DO MOTOR EM VOO		20°30'36"S 054°31'52"W	
LOCALIDADE			MUNICÍPIO		UF
ÁREA RURAL PRÓX AERÓDROMO SANTA MARIA			CAMPO GRANDE		MS

DADOS DA AERONAVE			
MATRÍCULA		FABRICANTE	MODELO
PT-WDI		CESSNA AIRCRAFT	210N
OPERADOR		REGISTRO	OPERAÇÃO
PARTICULAR		TPP	PRIVADA

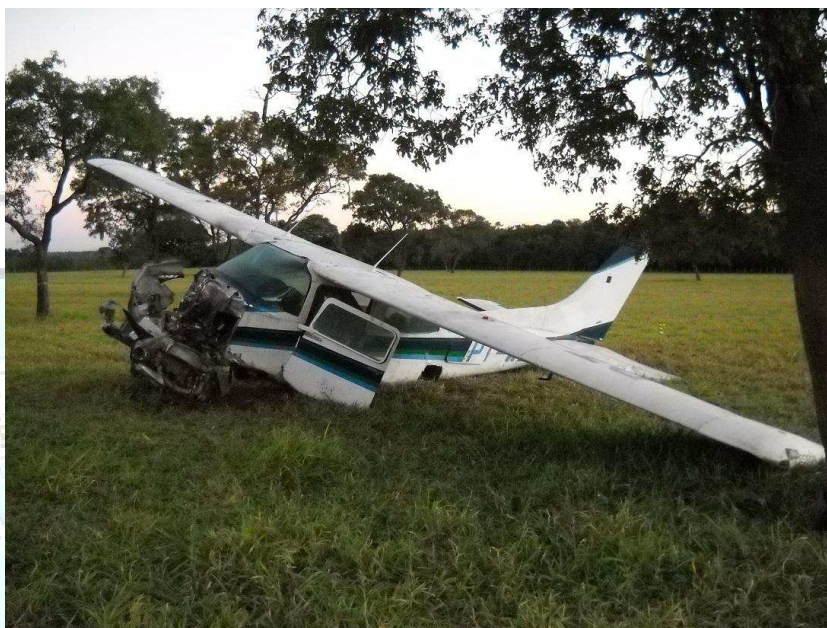
Na aproximação para SSKG, a cerca de 1000 pés sobre o terreno, ocorreu perda completa de potência e o piloto tentou aproar a cabeceira 06.

A aeronave efetuou pouso brusco, colidindo contra o solo numa área de pastagem, a cerca de 250 metros da pista.

A aeronave teve danos estruturais na fuselagem, hélice e motor.

Figura 1 - Situação da aeronave, após a colisão contra o solo.

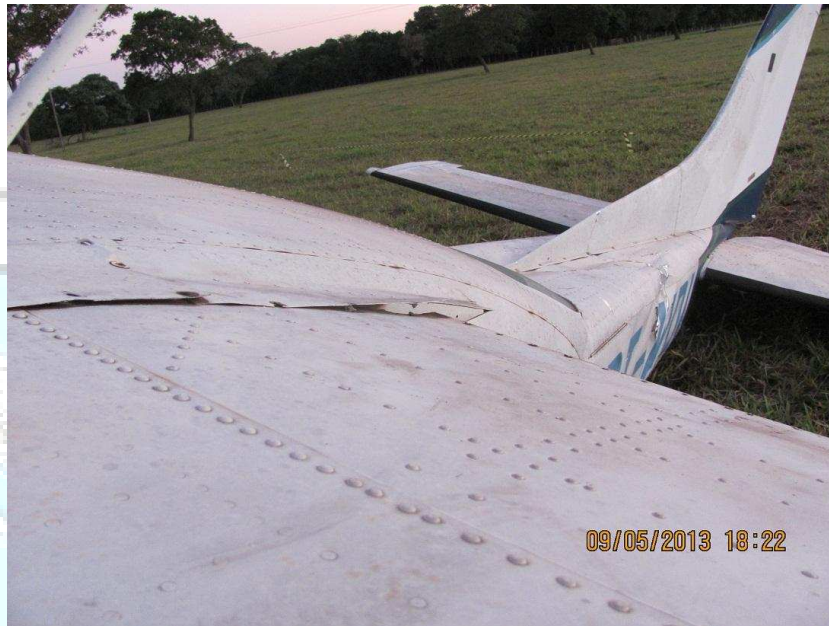
Durante a ação inicial, os investigadores do SERIPA IV observaram a incidência de corrosão generalizada em parafusos e rebites do revestimento da fuselagem do avião, bem como, o acúmulo de sujeira nas superfícies de comando.

A aeronave havia ficado parada no pátio do aeroporto, apreendida pela justiça, por dez anos.

Figura 2 - Condições do revestimento da aeronave após dez anos estacionada no pátio do aeroporto.

O Piloto e o mecânico foram alertados para a necessidade de criteriosa intervenção de manutenção em caso de traslado de aeronave sem preservação, sob pena de riscos desnecessários à vida e ao equipamento.

1) Observar o rigoroso cumprimento do Manual de Procedimentos MPR 100, Rev 06, considerando a necessidade de criteriosa observação dos parâmetros de segurança no tocante aos critérios de liberação de AEV, conforme o previsto em 7.10.4: “Realizar a maior e mais abrangente inspeção prevista no programa de manutenção da aeronave, recomendado pelo fabricante ou aprovado do operador, incluindo qualquer item especial, horário ou calendárico estipulado”. Tal quesito reveste-se de especial importância nos casos de CA suspenso ou IAM vencida, para as aeronaves há longo tempo sem ação de preservação ou estocagem; situação esta que requer a verificação por pessoa credenciada para liberar o voo da aeronave.
