CENTRO DE INVESTIGAÇÃO E PREVENÇÃO DE ACIDENTES AERONÁUTICOS

RELATÓRIO FINAL SIMPLIFICADO (SUMA)

DADOS DA OCORRÊNCIA					
Nº DA OCORRÊNCIA	DATA - HORA	INVESTIGAÇÃO	SUMA Nº		
---	21/AGO/2012 - 18:50 (UTC)	SERIPA VII	A-136/CENIPA/2013		
CLASSIFICAÇÃO DA OCORRÊNCIA	TIPO DA OCORRÊNCIA	COORDENADAS			
ACIDENTE	FALHA DO MOTOR EM VOO	03°28'37"S	066°03'15"W		
LOCALIDADE	MUNICÍPIO	UF			
AERÓDROMO DE JURUÁ	JURUÁ	AM

DADOS DA AERONAVE					
MATRÍCULA	FABRICANTE	MODELO			
PT-WEX	NEIVA	EMB-810D			
OPERADOR	REGISTRO	OPERAÇÃO			
CLEITON TÁXI AÉREO	TPX	TÁXI AÉREO

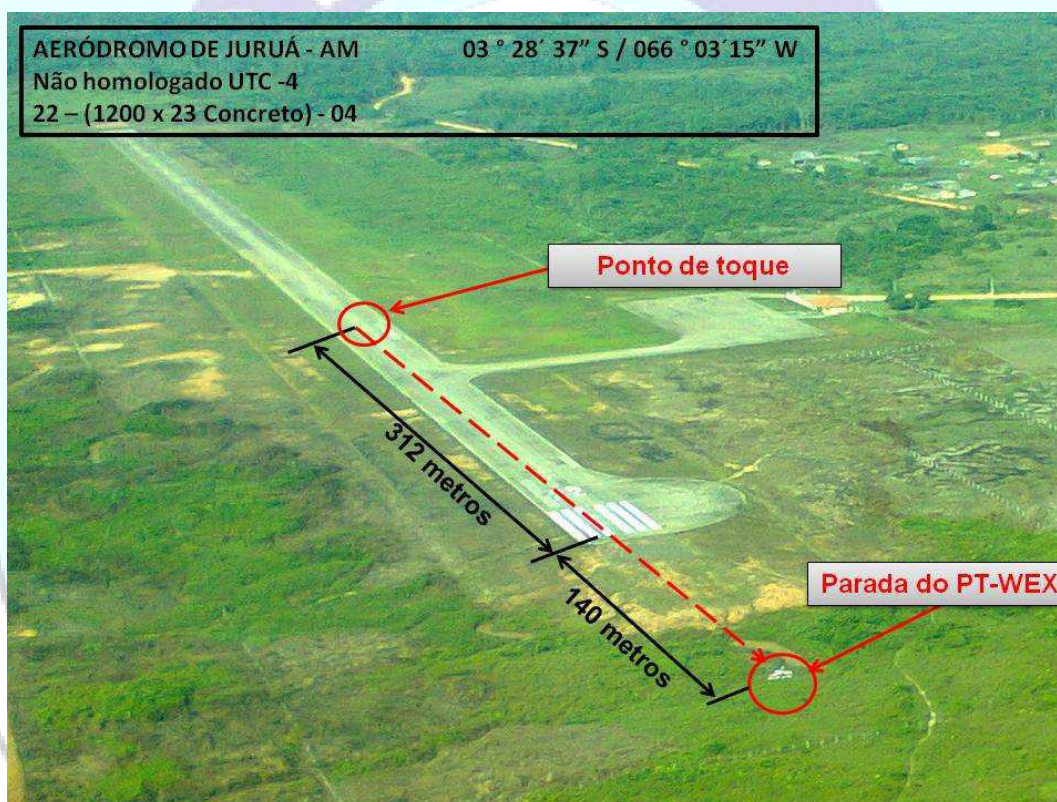
Durante o pouso, a aeronave ultrapassou os limites da cabeceira oposta, parando a, aproximadamente, 140 metros da cabeceira oposta ao pouso.

Figura 1 - Croqui da dinâmica do acidente.

O piloto não conseguiu controlar a aeronave dentro dos limites da pista e aplicou o motor disponível para ultrapassar alguns obstáculos, colidindo contra o terreno 140 metros após o limite final da pista.

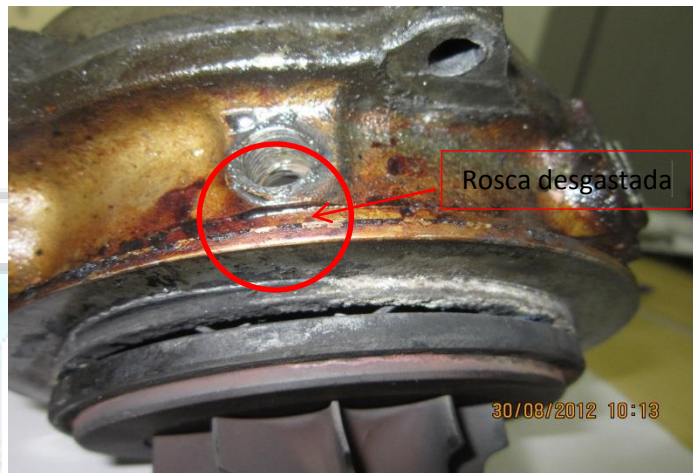
Durante a Ação Inicial foi observado que a conexão do retorno de óleo do turbo alimentador do motor direito estava solta. O turbo alimentador foi removido junto com a conexão para análise.

Durante o exame realizado no motor, foi observado que a rosca interna do turbo alimentador se encontrava desgastada, com apenas dois fios de rosca dos dez existentes.

Figura 2 - Rosca interna do turbo alimentador desgastada.

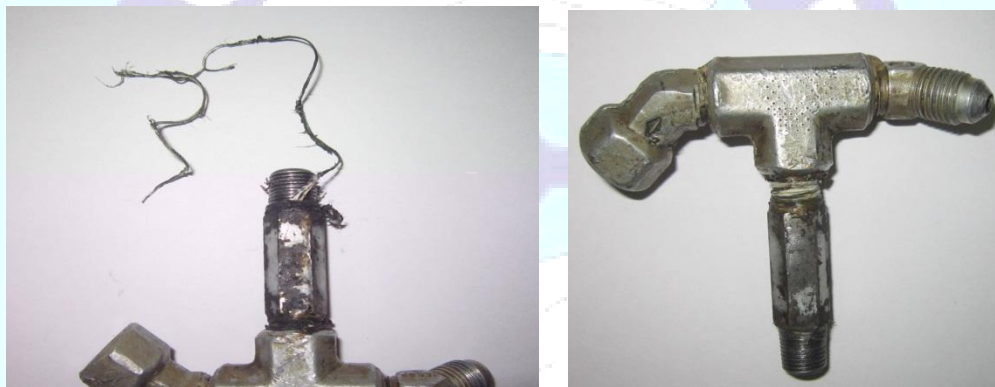
Foi observado que existia uma fita veda rosca na conexão do *Especial Nipple* (PN 641161) com a carcaça do turbo alimentador, item não previsto em Manual de Manutenção.

O material, fita veda rosca, também foi encontrado em outra rosca do *Nipple* com a conexão em "T".

Figuras 3 e 4 - *Nipple* e conexão em "T", com veda rosca.
