RELATÓRIO FINAL

AERONAVE	Modelo: PIPER PA-31T - CHEYENNE Matrícula: PT-WHI	OPERADOR: Busscar Invest. e Empreendimentos Ltda.
ACIDENTE	Data/hora: 30 OUT 1998 - 20:36 HBV Local: Morro Canta Galo Cidade, UF: São Francisco do Sul, SC	TIPO: Colisão em Vôo com Obstáculo

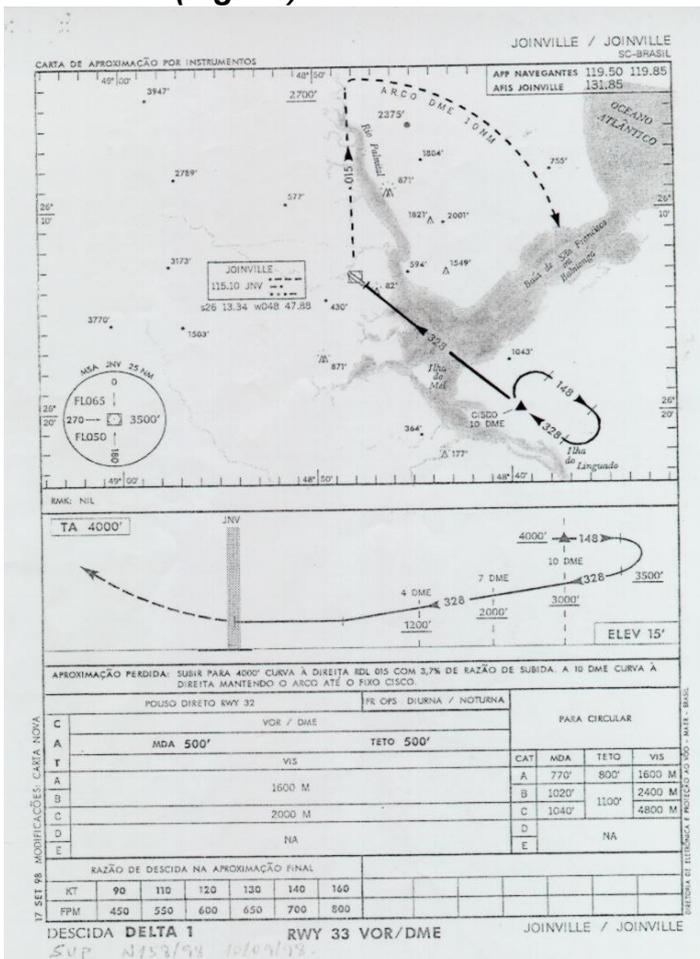
(Fig. 01)

Consta no perfil do procedimento DELTA 1, efetivado pouco mais de um mês antes do acidente, para o caso de aproximação perdida, o seguinte: “ subir para 4000’, curva à direita RDL 015° com 3,7% de razão de subida. A 10 DME curva à direita mantendo o arco até o fixo CISCO”. A MDA (Minimum Descend Altitude) prevista é de 500ft e o teto também de 500ft (fig. 01).

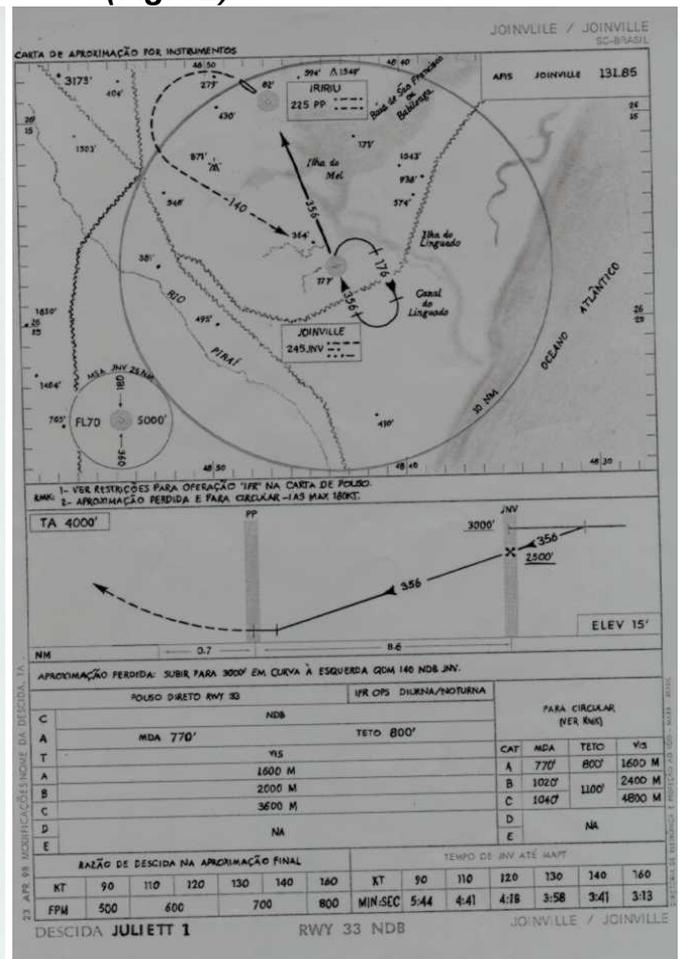
(Fig. 02)

No perfil do procedimento JULIET 1 (NDB) para a pista 33, procedimento com o qual o piloto estava familiarizado, está previsto, para o caso de uma aproximação perdida, “subir para 3000’, em curva à esquerda QDM 140 NDB JNV”. A MDA prevista é 770ft e teto de 800ft (fig. 02).
