COMANDO DA AERONÁUTICA
CENTRO DE INVESTIGAÇÃO E PREVENÇÃO DE
ACIDENTES AERONÁUTICOS
SUMA DE INVESTIGAÇÃO

DADOS DA OCORRÊNCIA			
Nº DA OCORRÊNCIA	DATA - HORA	INVESTIGAÇÃO	SUMA Nº
---	07/NOV/2012/-18:00 (UTC)	SERIPA VI	A-148/CENIPA/2013
CLASSIFICAÇÃO DA OCORRÊNCIA	TIPO DA OCORRÊNCIA	COORDENADAS	
ACIDENTE	PERDA DE CONTROLE NO SOLO	12º43'18"S	052º22'43"W
LOCALIDADE	MUNICÍPIO	UF	
FAZENDA TANGURU - (SJJG)	QUERÊNCIA	MT

DADOS DA AERONAVE		
MATRÍCULA	FABRICANTE	MODELO
PT-WIS	EMBRAER	EMB-810C
OPERADOR	REGISTRO	OPERAÇÃO
PEC TÁXI AÉREO	TPX	TÁXI AÉREO

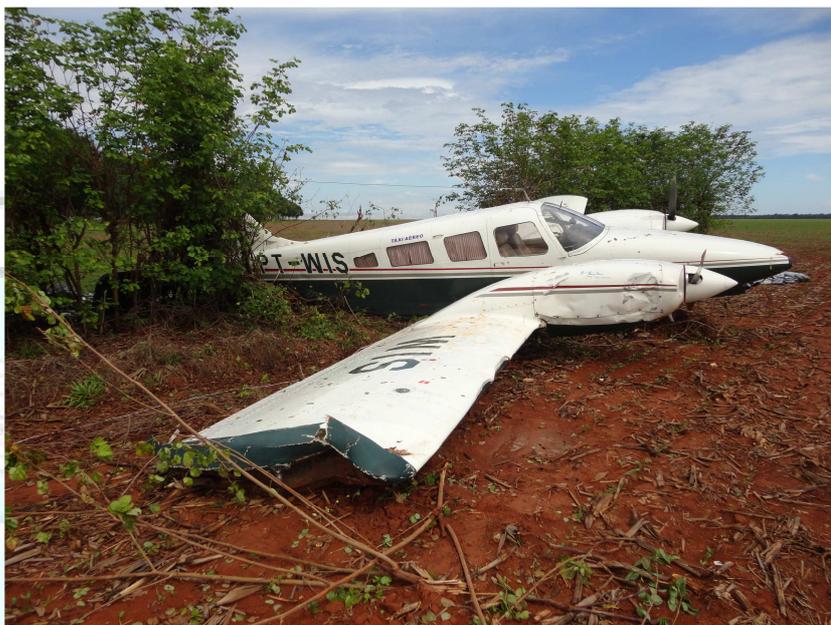
Durante a corrida após o pouso, a tripulação encontrou dificuldades para a frenagem da aeronave dentro dos limites da pista, vindo a colidir contra a vegetação.

A aeronave teve danos substanciais.

Figura 01: Situação da aeronave após a ocorrência.

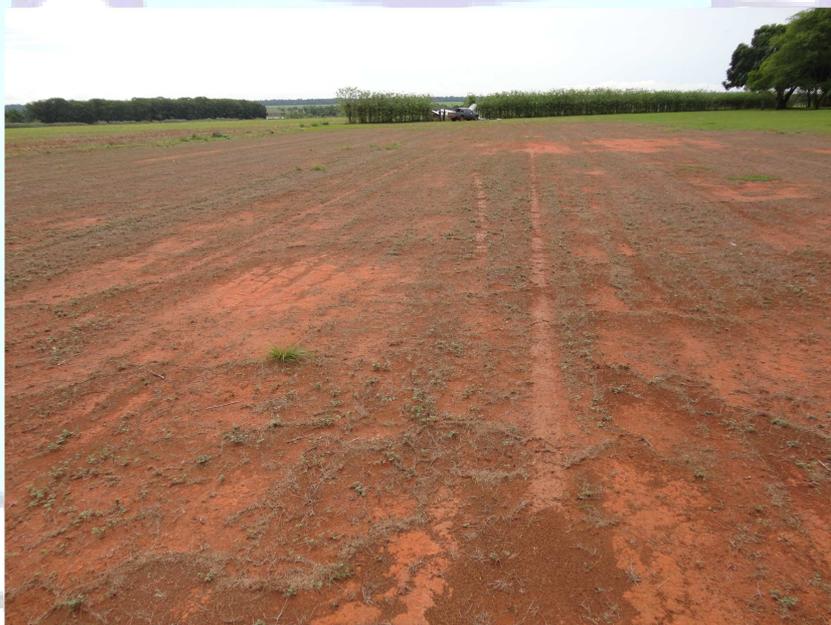
A pista do Aeródromo de Querência na Fazenda Tanguru-MT (SJJG), possui as seguintes características: cabeceiras 13 e 31, dimensões de 1000m de comprimento por 20m de largura, piso de cascalho com grama, e situa-se a uma altitude de 1050ft.

Figura 02: Pista de pouso da Fazenda Tanguru-MT (SJJG).

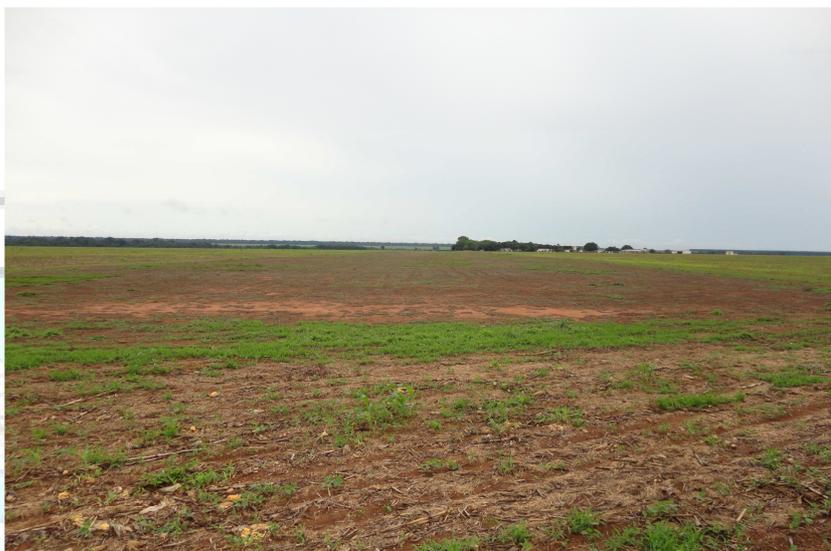
Na Ação Inicial, constatou-se que a superfície da pista fica bastante escorregadia, quando molhada. Além disso, verificou-se que as marcações dos limites pista não estavam bem nítidas.

Figura 03: Pista de pouso sem marcações definidas.
