COMANDO DA AERONÁUTICA
CENTRO DE INVESTIGAÇÃO E PREVENÇÃO DE
ACIDENTES AERONÁUTICOS

RELATÓRIO FINAL
A - Nº 043/CENIPA/2012

<u>OCORRÊNCIA:</u>	ACIDENTE
<u>AERONAVE:</u>	PT-WJP
<u>MODELO:</u>	PA-46-350P
<u>DATA:</u>	02ABR2009

O presente Relatório Final refere-se ao acidente com a aeronave PT-WJP, modelo PA-46-350P, ocorrido em 02ABR2009, classificado como pane seca.

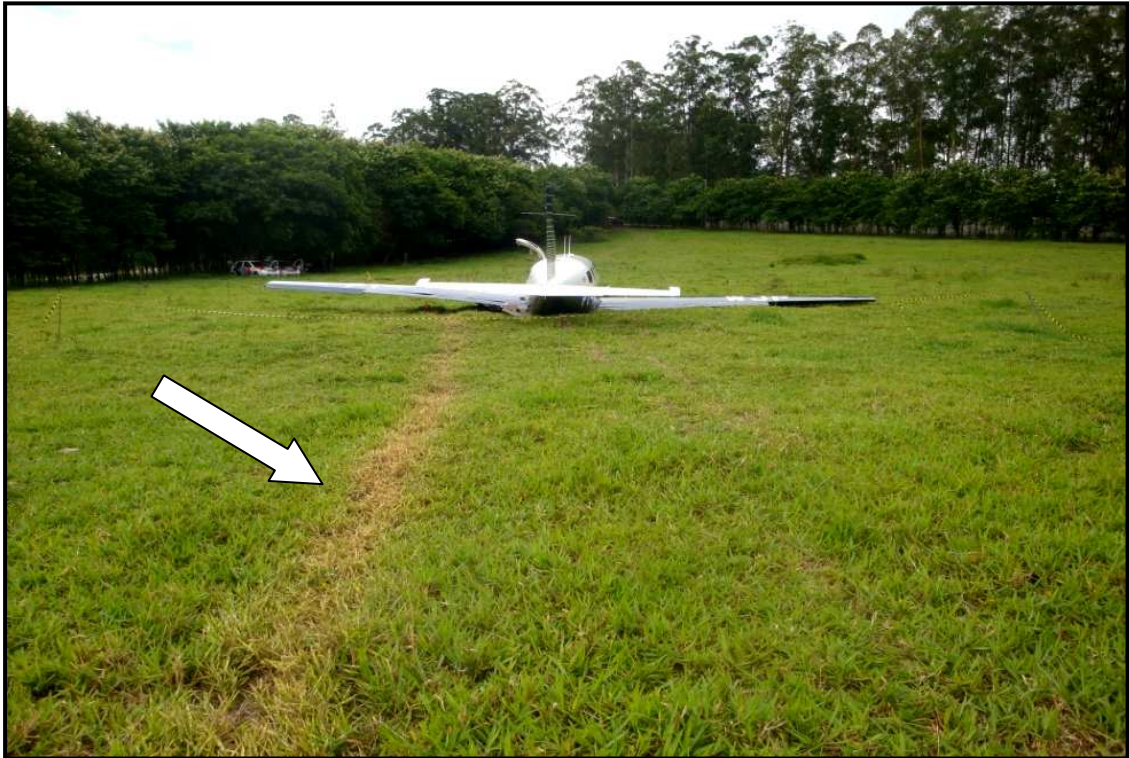
No tanque da asa esquerda também não havia combustível, mas havia uma ruptura no tanque, na parte inferior da asa esquerda, por onde ocorreu um vazamento de combustível que deixou a grama queimada, horas após o evento (fotos 02 e 03).

Foto 02 – Rastro deixado pelo combustível vazado do tanque esquerdo.

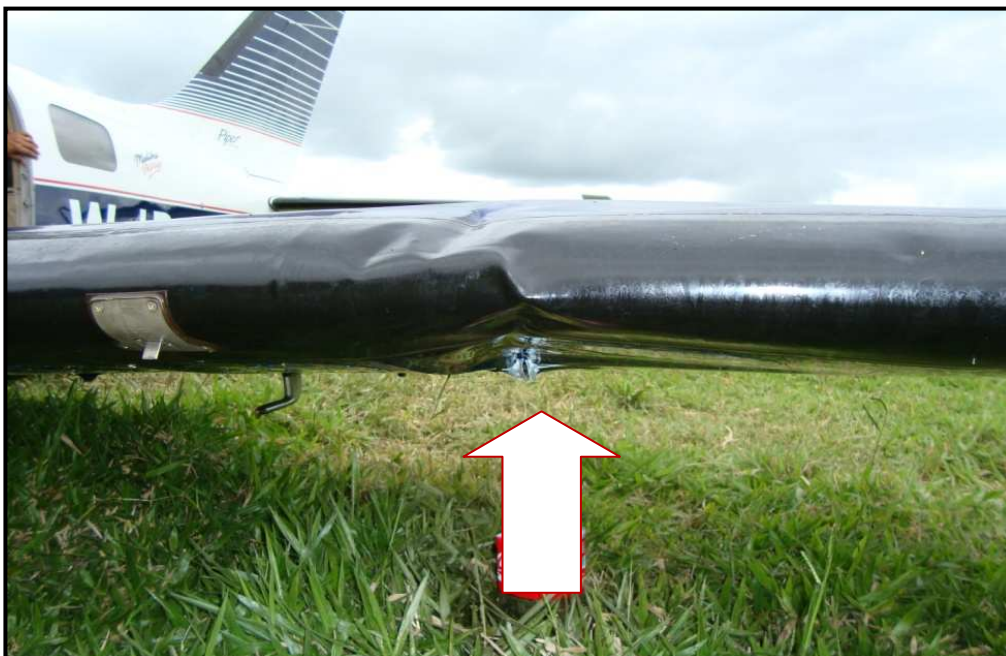
Foto 03 – Danos à asa esquerda, com vazamento de combustível do tanque.

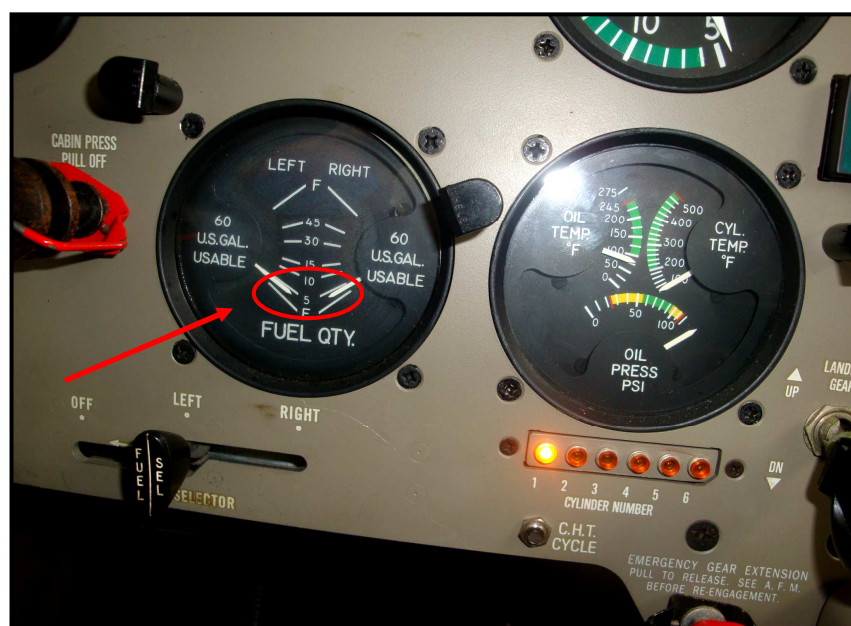
A aeronave foi energizada após o acidente pela própria bateria. Verificou-se que o liquidômetro indicava uma quantidade remanescente de aproximadamente 4,5 galões em cada tanque, totalizando 9 galões de combustível (vide foto 08).

Foto 08 – Liquidômetro com cerca de 4,5 galões remanescentes em cada tanque.

- n) o piloto sofreu lesões leves e a aeronave danos graves;
- o) não havia combustível nos tanques das asas da aeronave;
- p) a indicação do liquidômetro não estava compatível com a quantidade de combustível presente nos tanques das asas da aeronave;

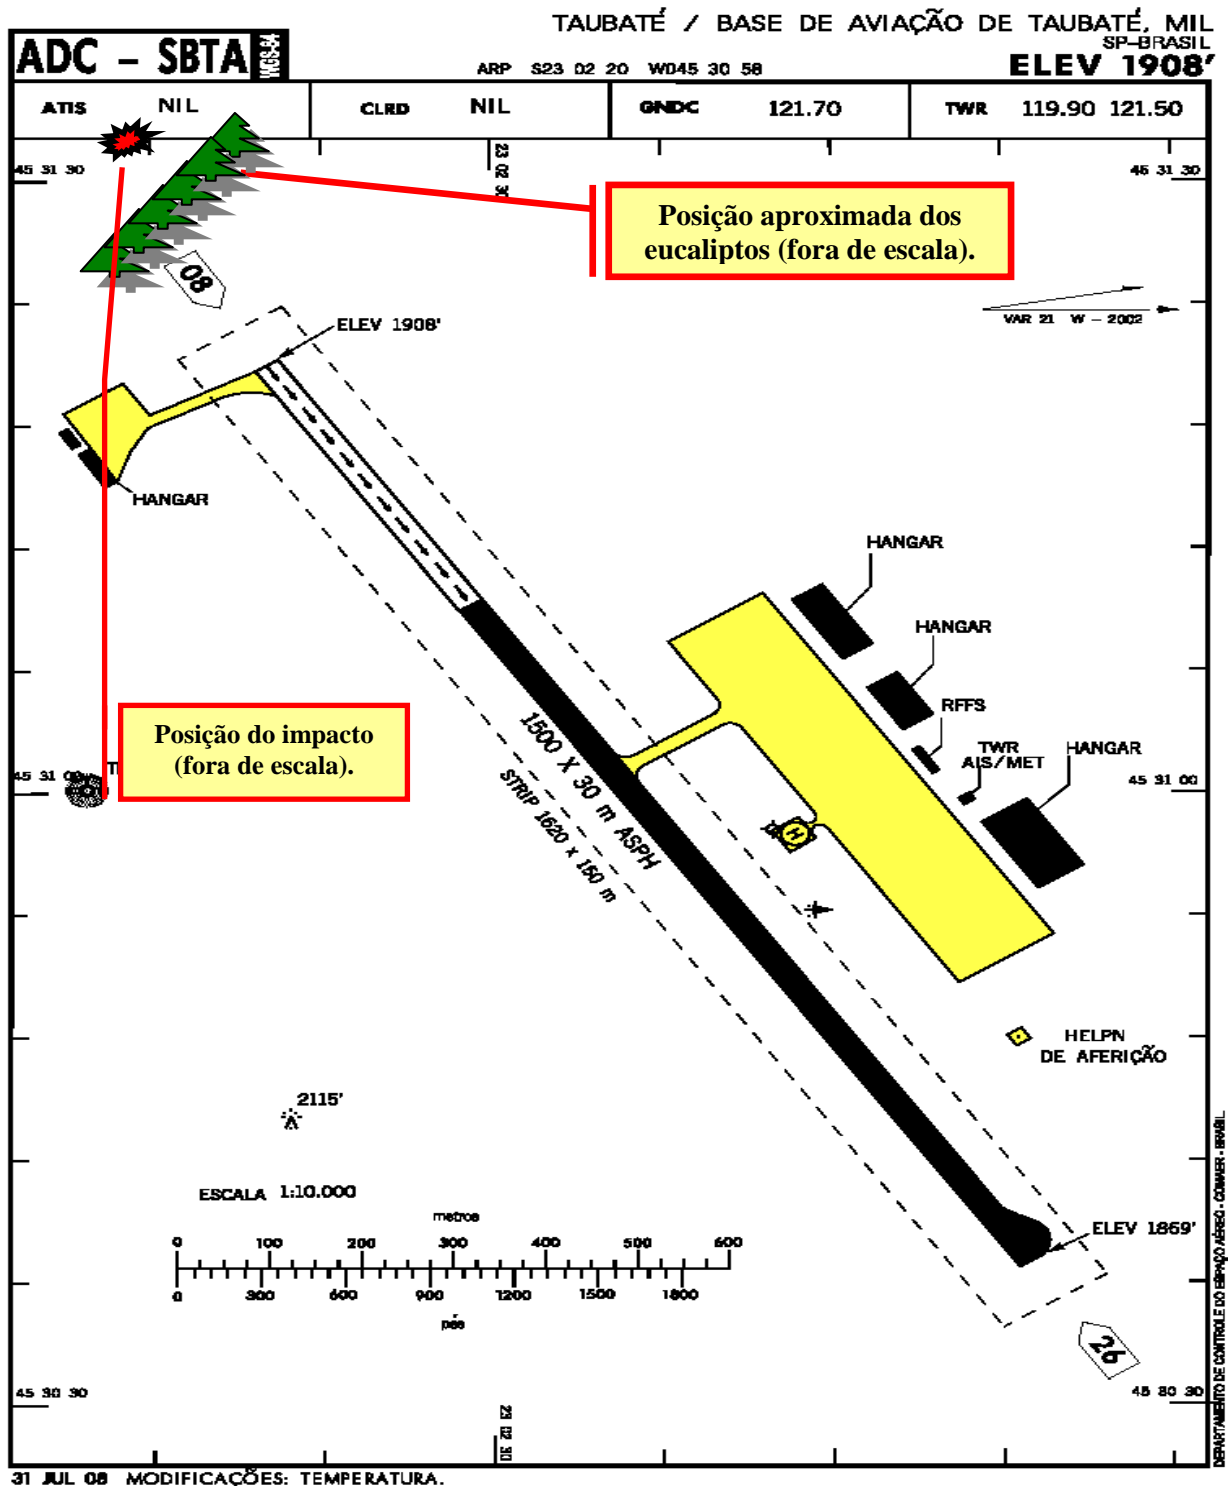
O local do impacto era uma área em aclive, descampada e gramada. A aeronave, com os trens de pouso recolhidos, deslizou após o choque e o aclive ajudou na redução da velocidade. A parada total ocorreu a cerca de 90 metros após o primeiro contato com o solo.

Figura 02 – Local do pouso forçado em relação ao aeródromo.
