# COMANDO DA AERONÁUTICA CENTRO DE INVESTIGAÇÃO E PREVENÇÃO DE ACIDENTES AERONÁUTICOS

## RELATÓRIO FINAL SIMPLIFICADO (SUMA)

DADOS DA OCORRÊNCIA			
Nº DA OCORRÊNCIA	DATA - HORA	INVESTIGAÇÃO	SUMA Nº
095/IG/2014	09/MAIO/14 - 13:30 (UTC)	SERIPA VI	IG-095/CENIPA/2014
CLASSIFICAÇÃO DA OCORRÊNCIA	TIPO DA OCORRÊNCIA	COORDENADAS	
INCIDENTE GRAVE	COM TREM DE POUSO	17°49'48"S	051°46'31"W
LOCALIDADE	MUNICÍPIO	UF	
AERÓDROMO JATAÍ - SWJW	JATAÍ	GO

DADOS DA AERONAVE		
MATRÍCULA	FABRICANTE	MODELO
PT-WMM	BEECH AIRCRAFT	58
OPERADOR	REGISTRO	OPERAÇÃO
PARTICULAR	TPP	PRIVADA

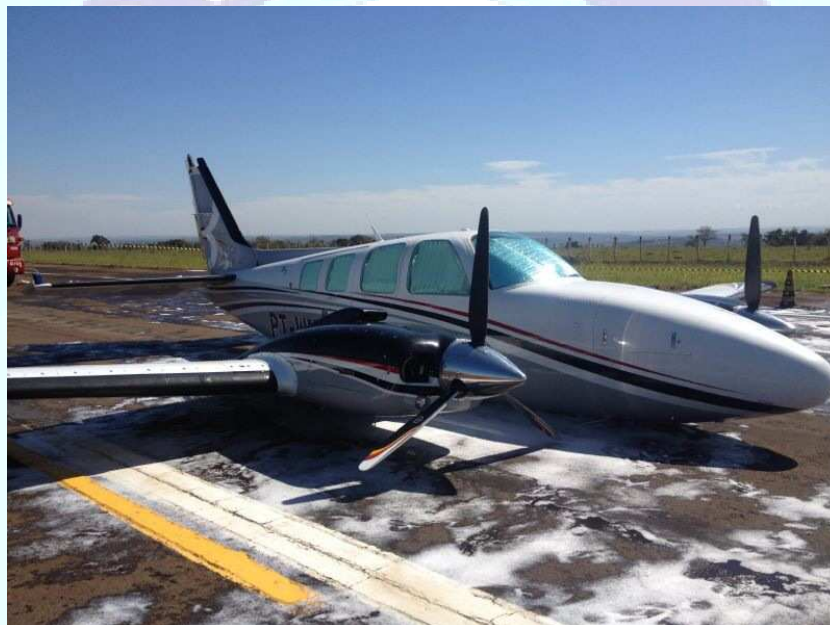
A aeronave teve danos leves na fuselagem inferior e nos flapes.

Figura 01 - Situação da aeronave após a ocorrência.

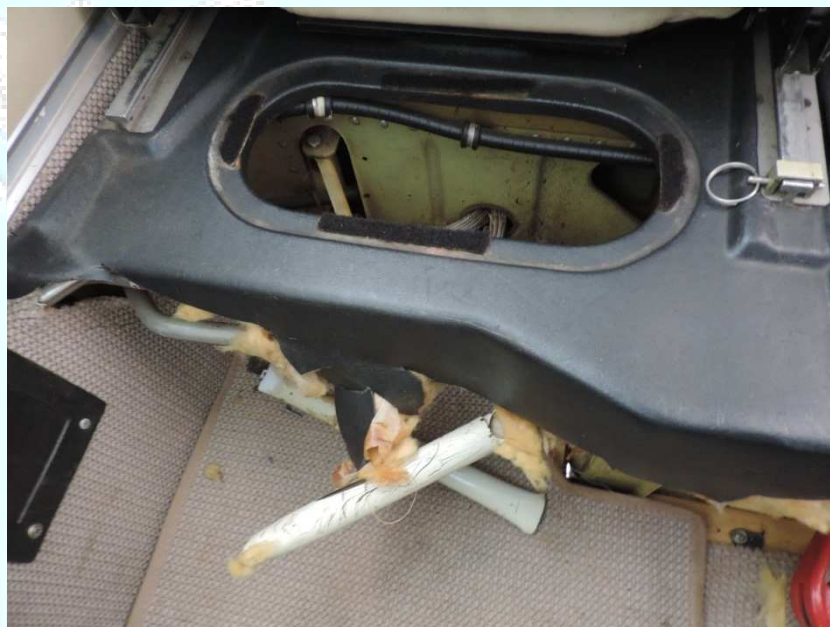
Em voo de espera no setor oeste, após três tentativas de abaixamento do trem de pouso, o piloto verificou que o varão atuador do trem de pouso esquerdo estava quebrado. O varão fraturado localizava-se atrás do assento de pilotagem esquerdo.

Figura 02 - Varão atuador do trem de pouso esquerdo quebrado atrás do assento esquerdo do piloto.

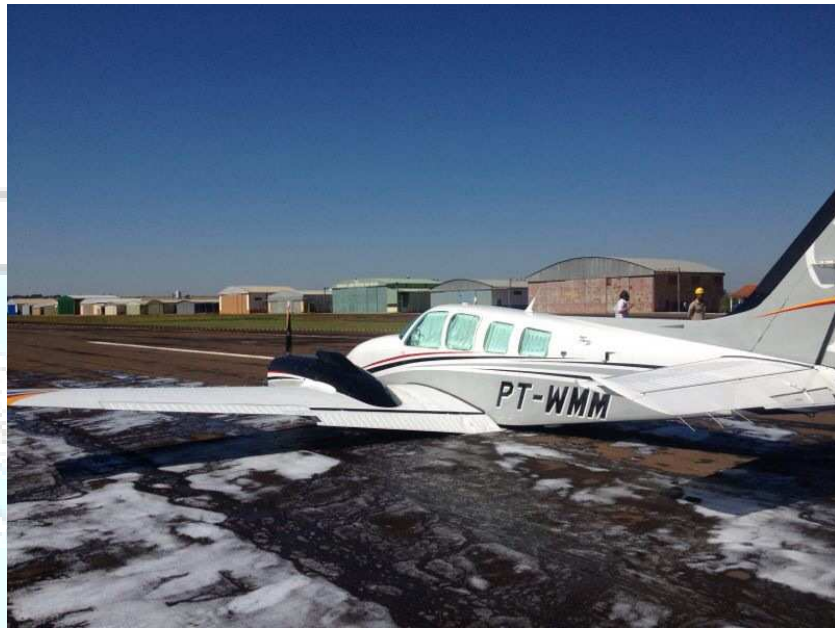
Figura 03 – Vista traseira da aeronave após a parada total.

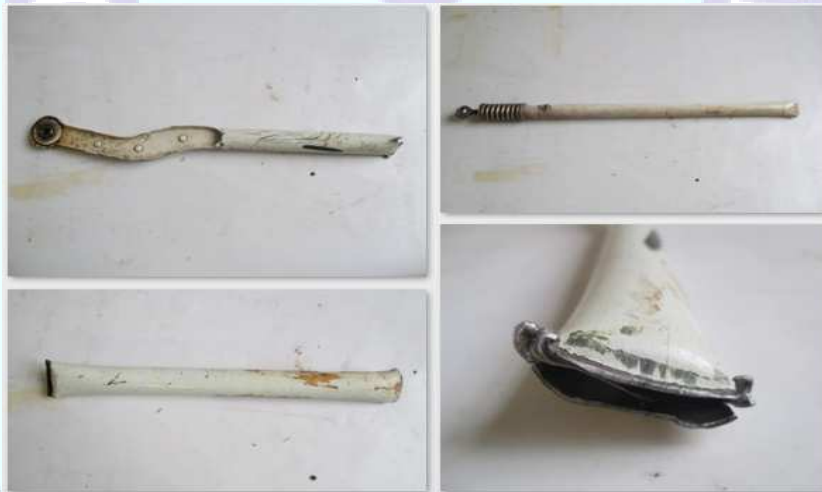
De acordo com o laudo, na análise visual e na análise por estereoscopia foi possível determinar características típicas de tubos metálicos fraturados por sobrecarga, conforme a figura 4.

Figura 04 - Varão atuador do trem de pouso esquerdo fraturado (*Braze Assy* – LH, P/N 35-815125-12-405).

Foi possível determinar que a tensão no varão atuador do trem de pouso principal esquerdo sofreu uma sobrecarga devido ao travamento do sistema de abaixamento pelo rolete do trem de pouso esquerdo, em função da ausência de lubrificação.

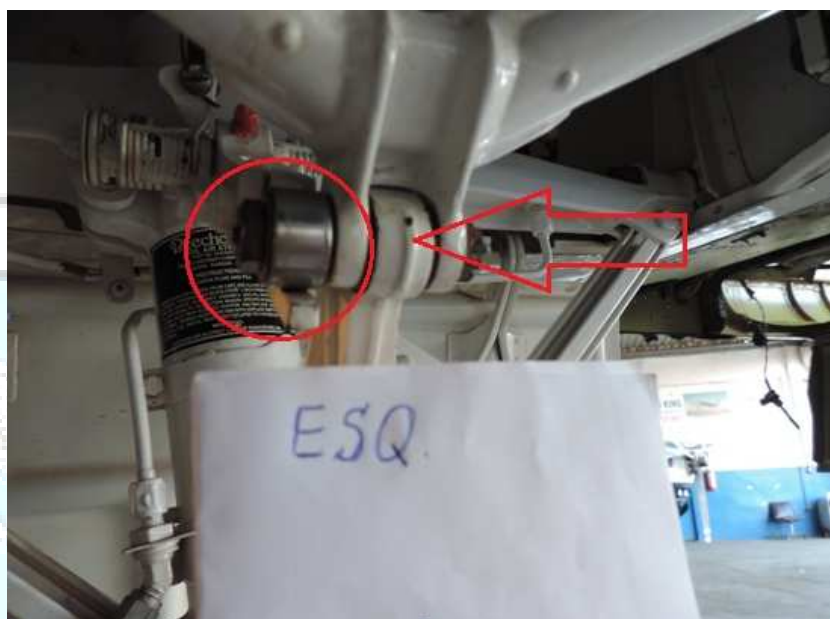
Foi constatado pela equipe de investigação que o abaixamento do trem de pouso esquerdo estava sendo interrompido pelo rolete de travamento em cima (*Uplock Roller*), do sistema do trem de pouso esquerdo, conforme a figura 05.

Figura 05 – Rolete do sistema de trem de pouso esquerdo.

De acordo com testemunhas, a aeronave era regularmente submetida a lavagens, o que pode ter ocasionado a remoção do lubrificante do rolete.

Em decorrência da interrupção do giro do rolete, foi realizada a lubrificação do mesmo. Após a lubrificação o rolete girou livremente. Em seguida, o trem de pouso esquerdo foi comandado e não apresentou travamento no ciclo de abaixamento.
