RELATÓRIO FINAL
A - Nº 016/CENIPA/2012

<u>OCORRÊNCIA:</u>	ACIDENTE
<u>AERONAVE:</u>	PT-WOO
<u>MODELO:</u>	PA-34-220T
<u>DATA:</u>	08 ABR 2010

O presente Relatório Final refere-se ao acidente com a aeronave PT-WOO, modelo PA-34-220T, ocorrido em 08 ABR 2010, classificado como falha de componente ou sistema.

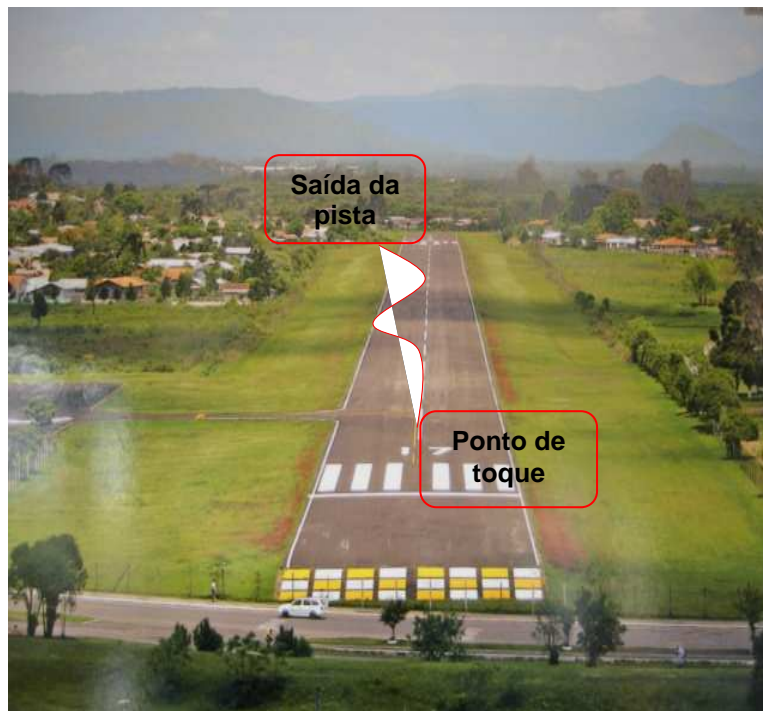
Figura nº 1 Trajetória do pouso.

Durante o pouso na pista 17, houve a falha do freio da roda direita da aeronave e sem controle, o piloto perdeu a reta saindo pela lateral esquerda da pista. Com isso, houve a colisão da aeronave contra uma valeta.
