RELATÓRIO FINAL
A - 133/CENIPA/2013

<u>OCORRÊNCIA:</u>	ACIDENTE
<u>AERONAVE:</u>	PT-WQV
<u>MODELO:</u>	AT- 402A
<u>DATA:</u>	19JUL2013

O presente Relatório Final refere-se ao acidente com a aeronave PT-WQV, modelo AT-402A, ocorrido em 19JUL2013, classificado como perda de controle no solo.

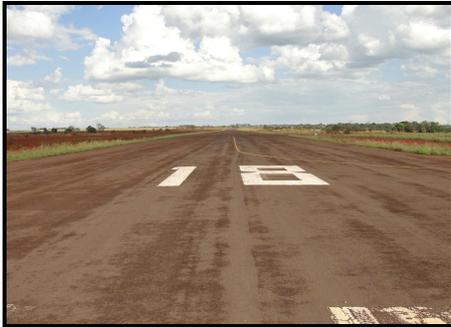
Figura 01 - Vista da pista 18 de SWTS.

O piso estava em condições regulares, sem desníveis acentuados para as laterais.

Da mesma forma, a superfície da pista era regular, com largura de 30m, sem desnível acentuado para as laterais, que pudesse intensificar o momento de guinada à esquerda.

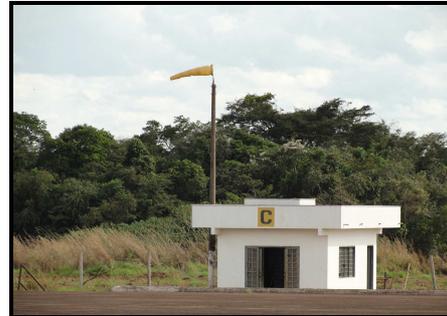
Figura 02 - Biruta existente no pátio de SWTS

Não havia informação precisa de direção e intensidade do vento. A biruta do aeródromo indicava uma componente de vento de cauda, oriunda do setor direito da aeronave, aparentando uma intensidade inferior a 10kt.

O aeródromo em que ocorreu a tentativa de decolagem não possuía informação precisa de intensidade do vento. De acordo com o piloto, a biruta indicava uma componente de vento de cauda, aparentemente inferior a 10kt.

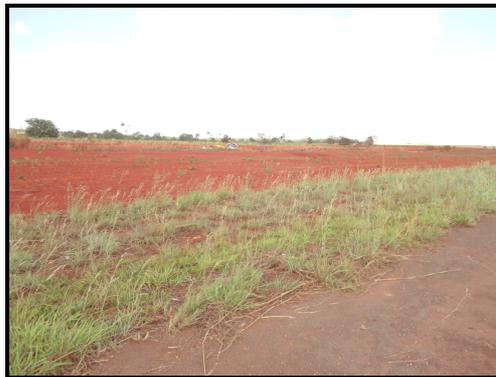
Figura 03 - Vista da área de escape na lateral esquerda da pista.

A área de escape, na lateral esquerda da pista, não possuía obstáculos e o piso era de terra fofa (não compactada).

A decisão de manter a potência de decolagem pode ter agravado os danos sofridos pela aeronave. Entretanto, em função das condições do terreno na área de escape, terra não compactada, não havia como garantir que uma desaceleração imediata poupasse a aeronave de danos.

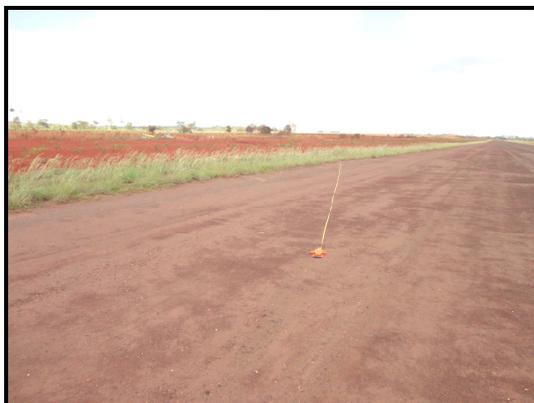
Figura 04 - Trajetória do pneu do trem principal esquerdo, no momento de saída da pista.

Após a saída da pista, a aeronave percorreu 120m até a posição de parada total.

Pela observação da figura 07, percebe-se que a aeronave saiu da pista com um ângulo de desvio de trajetória de aproximadamente 30°. Ao sair da pista, o pneu do trem principal esquerdo adentrou uma área de terra não compactada, que aumentou o ângulo de desvio de trajetória e dificultou uma possível correção.

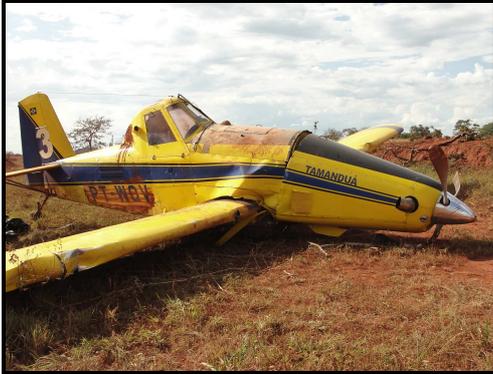
Figura 05 - Aeronave após a parada total.

Houve danos substanciais no motor, na hélice, no trem de pouso, na fuselagem e nas asas.

Após ultrapassar a segunda cerca e o barranco, a aeronave impactou contra o solo e parou.

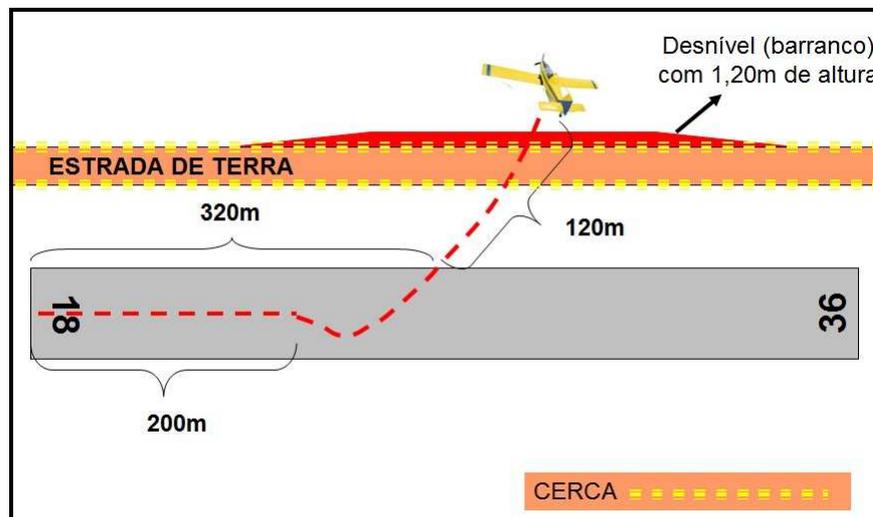
Figura 07 - Croqui do local do acidente.

Neste trajeto, a aeronave colidiu contra uma cerca, saiu do solo, momentaneamente, passando sobre uma estrada de terra e uma segunda cerca, que se situava, aproximadamente, 1,20m acima do piso da estrada.

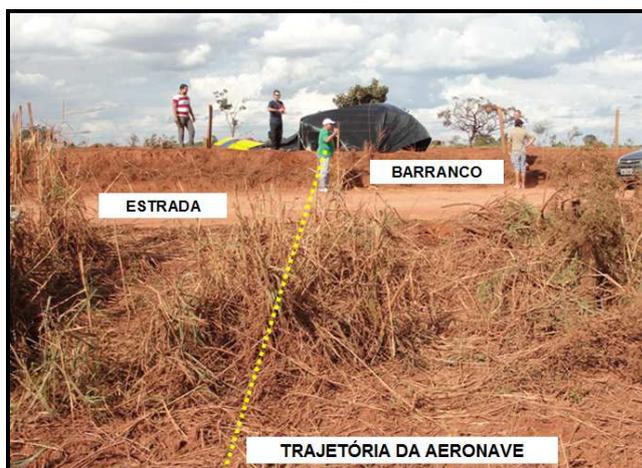
Figura 08 - Trajetória final da aeronave.

Após a saída da pista, o piloto iniciou o alijamento da carga do *hopper* e manteve a potência de decolagem, na tentativa de retirar a aeronave do solo. A aeronave saiu momentaneamente do solo, passando sobre uma estrada de terra e sobre um barranco de aproximadamente 1,20m, e, em seguida, impactou contra o solo.
