**RELATÓRIO FINAL**  
**A - 119/CENIPA/2014**

<b>OCORRÊNCIA:</b>	<b>ACIDENTE</b>
<b>AERONAVE:</b>	<b>PT-WRU</b>
<b>MODELO:</b>	<b>C-208</b>
<b>DATA:</b>	<b>05JUL2014</b>

O presente Relatório Final refere-se ao acidente aeronáutico com a aeronave PT-WRU, modelo C-208 ANFÍBIO, ocorrido em 05/JUL/2014, classificado como “Colisão com obstáculos no solo”.

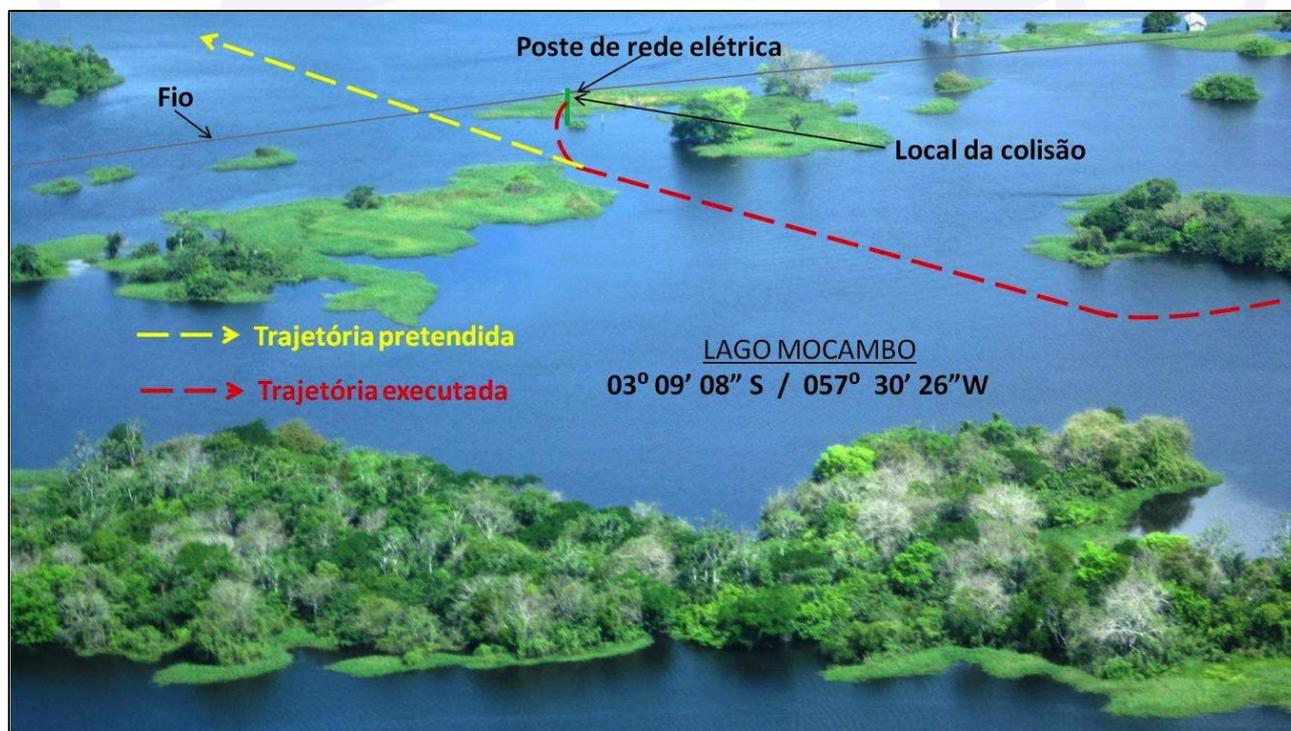
Durante a corrida após o pouso na água, o piloto avistou um fio de uma rede de energia elétrica rural que cruzava perpendicularmente o seu sentido de deslocamento.

Na tentativa de desviar desse obstáculo, o piloto guinou a aeronave para a direita e acabou por colidir a asa esquerda contra um poste parcialmente submerso.

Figura 1 – Croqui da trajetória da aeronave até a colisão.
