COMANDO DA AERONÁUTICA
CENTRO DE INVESTIGAÇÃO E PREVENÇÃO DE
ACIDENTES AERONÁUTICOS
SUMA DE INVESTIGAÇÃO

DADOS DA OCORRÊNCIA			
Nº DA OCORRÊNCIA	DATA - HORA	INVESTIGAÇÃO	SUMA Nº
076/IG/2013	22/ABR/2013 - 11:28 (UTC)	SERIPA I	IG-076/CENIPA/2013
CLASSIFICAÇÃO DA OCORRÊNCIA	TIPO DA OCORRÊNCIA	COORDENADAS	
INCIDENTE GRAVE	FALHA DE SISTEMA/COMPONENTE	01°23'05"S	048°28'44"W
LOCALIDADE	MUNICÍPIO	UF	
VAL DE CANS / JULIO CEZAR RIBEIRO - SBBE	BELÉM	PA

DADOS DA AERONAVE		
MATRÍCULA	FABRICANTE	MODELO
PT-WTL	EMBRAER	EMB 110
OPERADOR	REGISTRO	OPERAÇÃO
TAIL TÁXI AÉREO ITAITUBA LTDA	TPX	TÁXI AÉREO

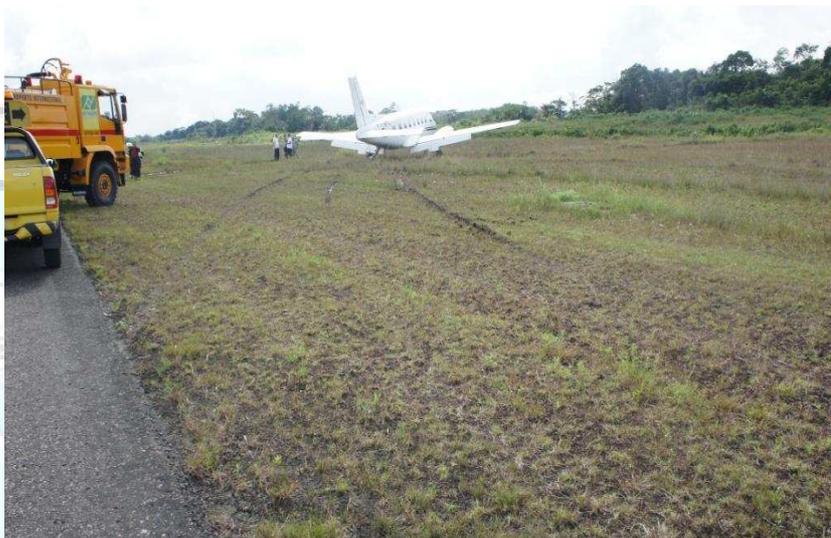
Durante a corrida após o pouso, os pilotos tiveram perda de atuação do sistema de freios, acarretando a saída da aeronave da pista, pela lateral direita.

A aeronave parou na área gramada da lateral da pista 06 e não teve danos.

Figura 1 - Local de saída e parada da aeronave.

Durante a avaliação do sistema hidráulico, foi detectado que houve fuga de pressão devido à pane interna na bomba hidráulica do motor esquerdo da aeronave e que, durante o pouso, os freios foram acionados pelos pilotos, porém, excedendo a pressão residual desse sistema, impossibilitando a parada da aeronave na pista. Foi verificado, também que, não havia vazamentos de fluido hidráulico.

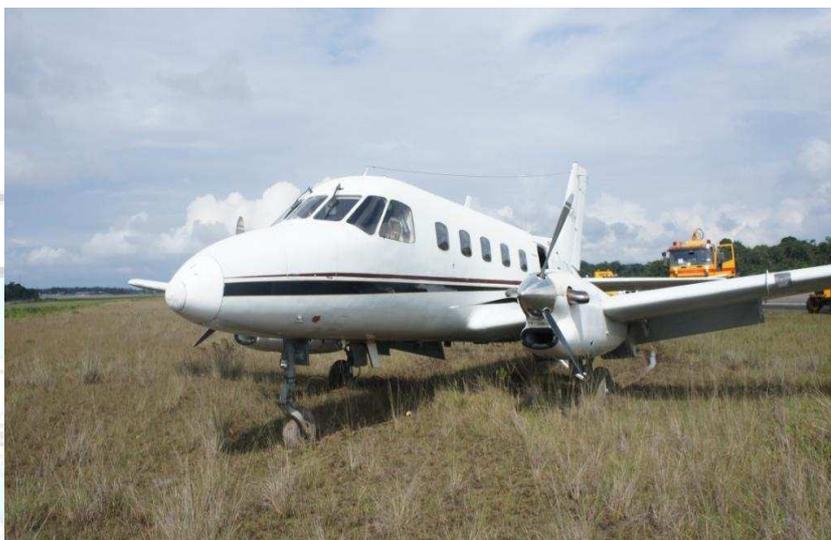
Figura 2 - Vista lateral da posição de parada da aeronave.

- k) após o pouso, a aeronave parou na faixa de grama da lateral direita da pista 06 de SBBE;
- l) não houve danos à aeronave; e
- m) todos os ocupantes saíram ilesos.
