CENTRO DE INVESTIGAÇÃO E PREVENÇÃO DE ACIDENTES AERONÁUTICOS

RELATÓRIO FINAL SIMPLIFICADO (SUMA)

DADOS DA OCORRÊNCIA			
Nº DA OCORRÊNCIA	DATA - HORA	INVESTIGAÇÃO	SUMA Nº
081/A/2014	22/ABR/2014 - 13:00 (UTC)	SERIPA V	A-081/CENIPA/2014
CLASSIFICAÇÃO DA OCORRÊNCIA	TIPO DA OCORRÊNCIA	COORDENADAS	
ACIDENTE	PERDA DE CONTROLE NO SOLO	31°10'16"S	054°43'32"W
LOCALIDADE	MUNICÍPIO	UF	
FAZENDA TULIPA	DOM PEDRITO	RS

DADOS DA AERONAVE		
MATRÍCULA	FABRICANTE	MODELO
PT-WUZ	CESSNA AIRCRAFT	A188B
OPERADOR	REGISTRO	OPERAÇÃO
SAPA SERVIÇO AÉREO DE PROTEÇÃO AGRÍCOLA	S05	AGRÍCOLA

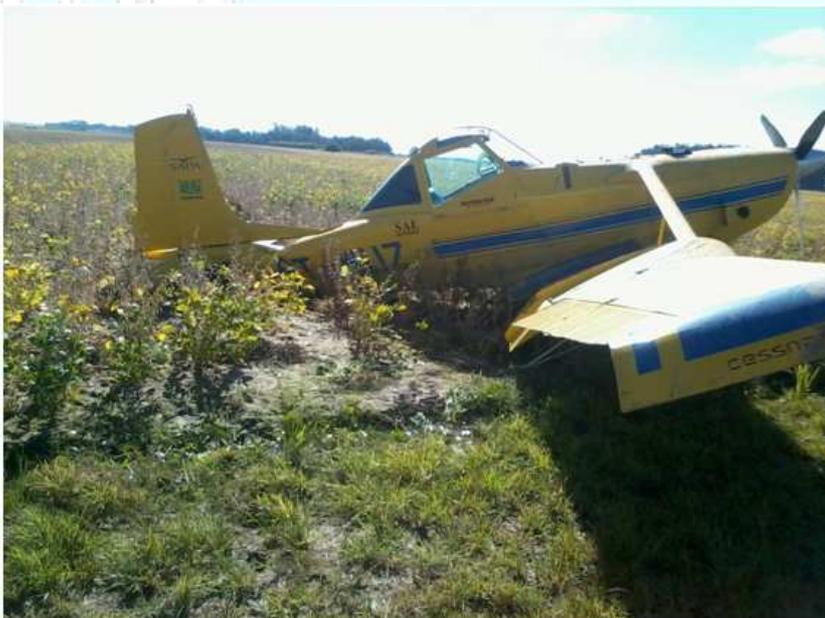
Durante o pouso o piloto perdeu o controle direcional e a aeronave caiu em uma vala de irrigação existente na lateral da área de pouso eventual, efetuando um giro de 180°.

A aeronave teve danos substanciais na bequilha e no cone de cauda.

Figura 1 - Posição da aeronave após a parada total.

Segundo declarou o piloto, durante o pouso a aeronave sofreu influência de uma rajada de vento que a fez guinar para a direita. O piloto tentou contrariar a tendência, mas não obteve sucesso.
