RELATÓRIO FINAL
A - 539/CENIPA/2016

| AERONAVE: | PT-YBB |
| MODELO: | 206B |
| DATA: | 28OUT2008 |

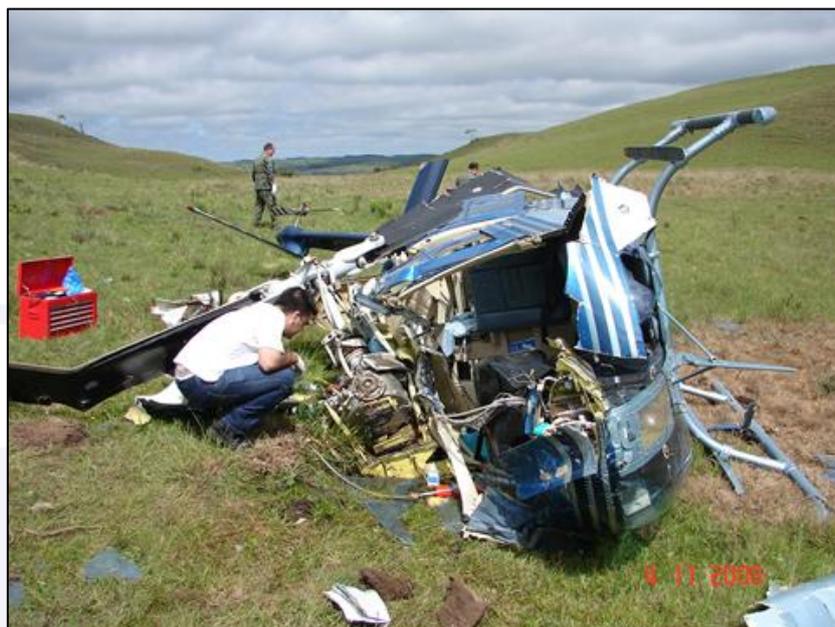
A aeronave teve danos na parte superior (teto), motor, cone de cauda, pás do rotor principal, painel de instrumentos e quebra do para-brisa dianteiro.

Havia marcas de impacto da pá do rotor principal no solo, próximo onde os destroços ficaram concentrados.

Figura 1 – Situação final da aeronave.

- m) houve a perda de controle da aeronave;
- n) após o impacto contra o solo a aeronave tombou para a lateral direita;
- o) não foram encontrados indícios de falha nos sistemas da aeronave anteriores a ocorrência, conforme o Relatório Técnico;
