**COMANDO DA AERONÁUTICA
ESTADO-MAIOR DA AERONÁUTICA**

**CENTRO DE INVESTIGAÇÃO E PREVENÇÃO
DE ACIDENTES AERONÁUTICOS**

**RELATÓRIO FINAL
A-N° 026/CENIPA/2009**

AERONAVE: PT – YBF

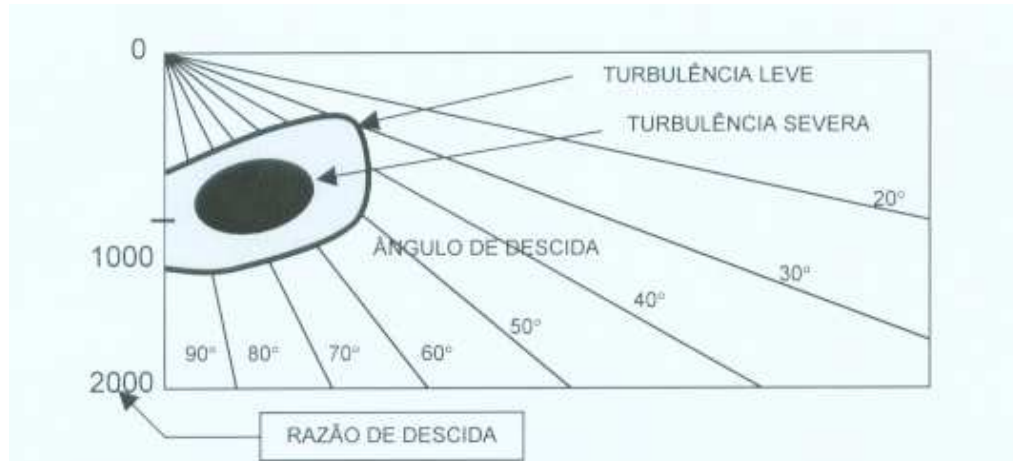
A formação dos anéis de vórtex

Estes são formados quando o helicóptero (rotor) desce através da massa de ar turbilhonada deslocada para baixo pelo seu próprio rotor.

O primeiro sintoma do estol de vórtex pode ser uma vibração de pequena frequência, similar como a normalmente experimentada quando na transição para o vôo pairado.

O segundo sintoma é o movimento involuntário da aeronave em torno de um ou mais de seus três eixos.

Se o piloto não interceder ativamente nos controles de vôo, isto é, sair da zona de turbilhonamento, comandando o cíclico efetivamente à frente e diminuindo a carga do rotor levando o coletivo para baixo, o helicóptero irá mudar aleatoriamente a proa, a inclinação e a atitude, bem como poderá aumentar a razão de afundamento.
