COMANDO DA AERONÁUTICA
CENTRO DE INVESTIGAÇÃO E PREVENÇÃO DE
ACIDENTES AERONÁUTICOS

RELATÓRIO FINAL
A - Nº 133/CENIPA/2011

<u>OCORRÊNCIA:</u>	ACIDENTE
<u>AERONAVE:</u>	PT-YBF
<u>MODELO:</u>	R 22
<u>DATA:</u>	12 JUL 2010

O presente Relatório Final refere-se ao acidente com a aeronave PT-YBF, modelo R 22, ocorrido em 12 JUL 2010, classificado como perda de controle em voo.

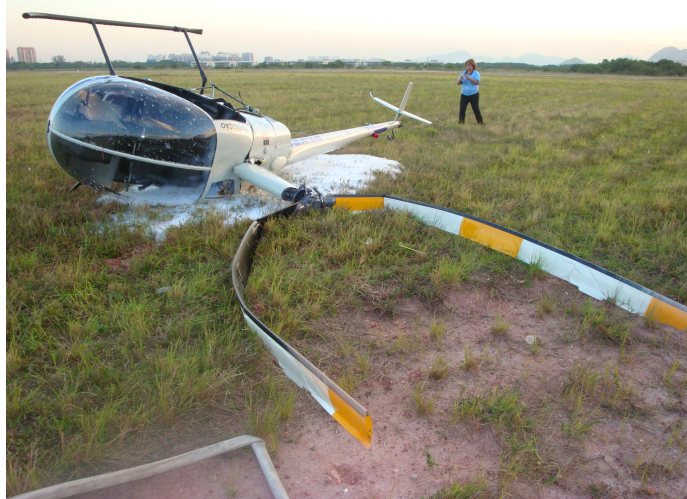
A aeronave sofreu danos graves na transmissão principal e traseira, no cone de cauda, na cabine, nas laterais e no para-brisa.

A aeronave foi encontrada tombada para a esquerda, com poucas partes fragmentadas.

Foto nº1 Situação da aeronave após o acidente

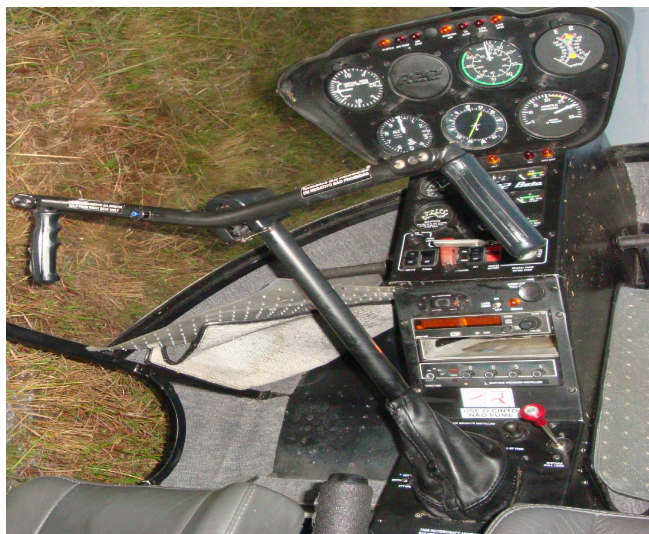
O modelo de helicóptero R 22 possui o cíclico localizado no centro da cabine, entre os dois assentos dos pilotos, sendo que os punhos são presos a uma barra pendular.

Foto nº 2 Posição dos punhos do cíclico na barra pendular.

As transferências de pilotagem devem ser efetuadas com muita atenção para evitar que forças inadvertidas no comando do cíclico venham a desestabilizar a aeronave em voo.

Quando um dos pilotos está empunhando um dos lados da barra do cíclico, o punho do lado oposto fica mais elevado.

2) Instituir procedimentos claros de transferência dos comandos de voo entre os pilotos, de maneira que sejam incluídos na instrução terrestre da aeronave, e amplamente divulgados em *briefings* para os pilotos, com a finalidade de minimizar a probabilidade de falhas de interpretação ou de conflitos durante todas as fases do voo.

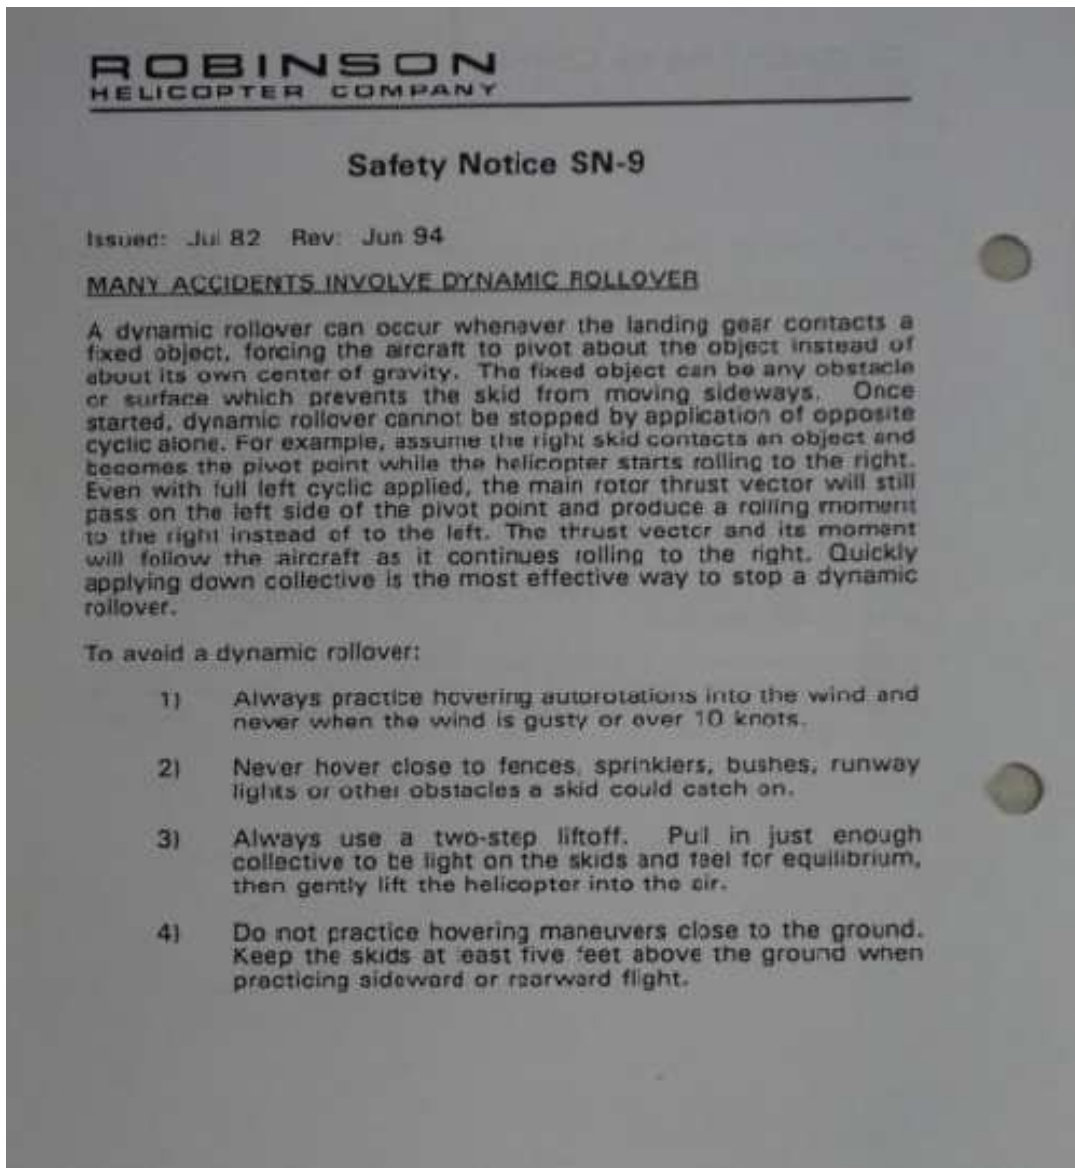
O *Pilot Operating Handbook* contém uma *Safety Notice* - SN 9 -, com informações de segurança para realização de voo pairado, como mostra a figura abaixo:

Figura 1 *Safety Notice* - SN 9

3) Ministrare periodicamente instrução a todos os pilotos da empresa sobre *rolagem estática* e *rolagem dinâmica* de aeronaves de asas rotativas, incluindo a *Safety Note SN -9* do *Pilot Operating Handbook*, a fim de aumentar o nível de consciência situacional em missões que exigem o treinamento de voo pairado.

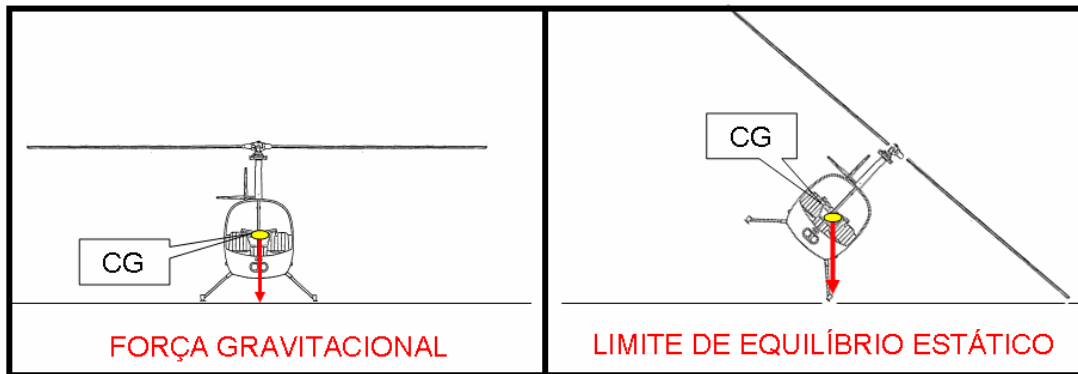
A ocorrência de acidentes com tombamento estático e tombamento dinâmico de helicópteros decorre da posição geralmente elevada do centro gravidade (CG) dessa categoria de aeronaves, levando a uma situação de instabilidade quando é atingida uma inclinação que desloque o CG para uma condição que ultrapasse o limite de estabilidade.

Sendo assim, as figuras abaixo ilustram como o limite de estabilidade pode ser ultrapassado, mesmo em uma condição estática:

Figura 2: Demonstração do limite de equilíbrio estático da aeronave R22.

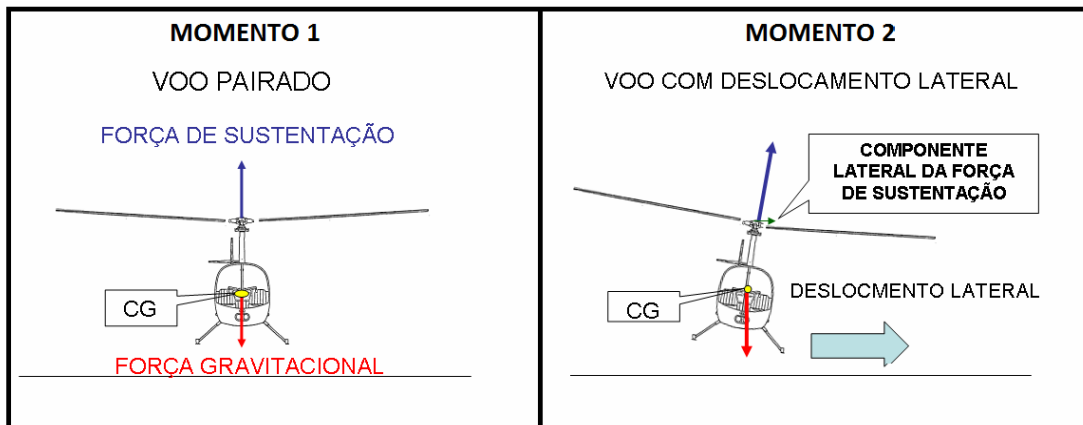
Para imprimir o deslocamento lateral, é aplicada inclinação no disco do rotor principal que resulta em uma componente da força de sustentação no sentido desejado, a qual imprime o movimento para o lado, conforme figura abaixo:

Figura 3: Representação sucessiva do voo pairado e com deslocamento lateral.

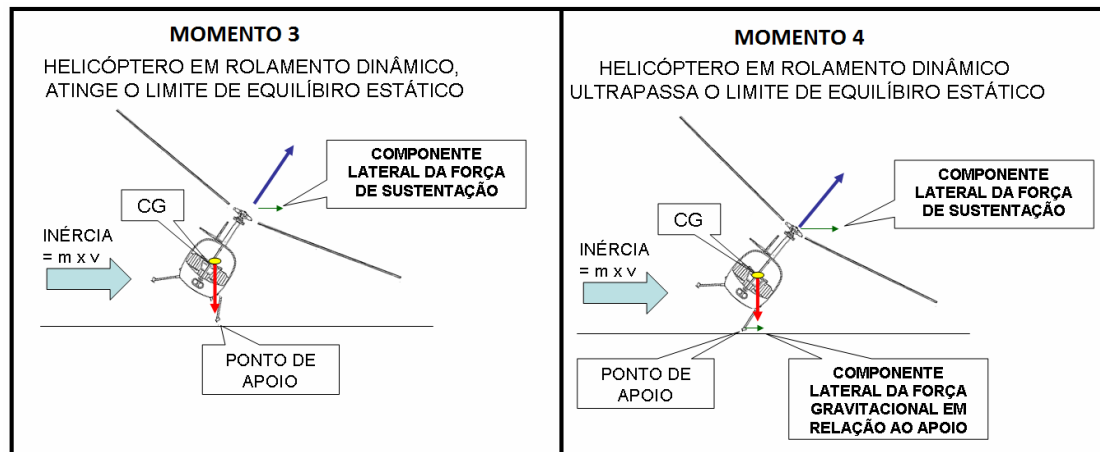
O rolamento dinâmico inicia-se, geralmente, quando um dos esquis toca o solo, ou em algum obstáculo, com o helicóptero em deslocamento lateral.

Nessa condição, a quantidade de movimento gera uma força de reação lateral que, juntamente com a componente horizontal da força de sustentação, acentua a tendência de rolamento.

Após o início do rolamento, com o aumento da inclinação da aeronave, o centro de gravidade ultrapassa o limite de estabilidade.

Figura 4: Representação do rolamento dinâmico, após o toque de um dos esquis no solo.

Após a ultrapassagem do limite de equilíbrio do CG, a aeronave completa o rolamento, colidindo as pás do rotor principal contra o solo e prosseguindo o movimento até a empenagem assentar-se tombada no solo.
