COMANDO DA AERONÁUTICA
CENTRO DE INVESTIGAÇÃO E PREVENÇÃO DE
ACIDENTES AERONÁUTICOS

RELATÓRIO FINAL
A – 036/CENIPA/2013

<u>OCORRÊNCIA:</u>	ACIDENTE
<u>AERONAVE:</u>	PT-YCN
<u>MODELO:</u>	206B
<u>DATA:</u>	14JUN2012

O presente Relatório Final refere-se ao acidente com a aeronave PT-YCN, modelo 206B, ocorrido em 14JUN2012, classificado como outros.

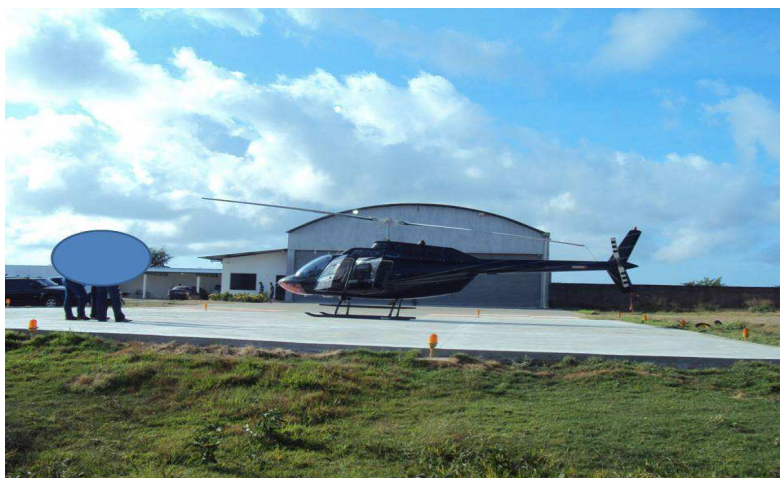
Figura 01 - Vista geral do heliponto.

Possuía as dimensões de 19,50m por 19,50m. O piso era de concreto, apesar de constar do Manual de Rotas Aéreas (ROTAER) como sendo de grama.

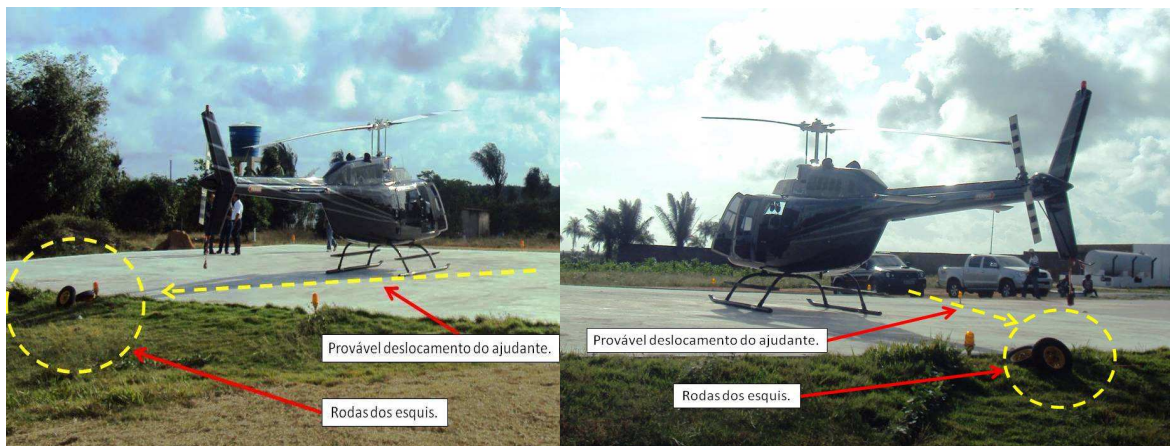
O piloto e outras pessoas entrevistadas acreditavam que o ajudante tinha se dirigido para a parte traseira do helicóptero porque as rodas dos esquis estavam atrás do helicóptero, no prolongamento do rotor de cauda, logo após o término do piso do heliponto.

Figura 02 - Provável deslocamento do ajudante.

Não foi possível determinar exatamente qual o caminho percorrido pelo ajudante que o levou a chocar a cabeça contra o rotor de cauda.

Por outro lado, pelo posicionamento do plano de rotação desse rotor em relação à fuselagem da aeronave e considerando a posição das rodas dos esquis (atrás e à esquerda da aeronave) é provável que o ajudante tenha passado por debaixo do cone de cauda da aeronave para ter acesso às rodas dos esquis.

Intensificar as ações no sentido de garantir e exigir a capacitação do pessoal de apoio nos serviços de rampa dos helipontos registrados e homologados, tendo em vista a necessidade de procedimentos rígidos de segurança nas operações de helicópteros no solo, durante o embarque e desembarque de passageiros, e sobre a importância da utilização de pessoal devidamente qualificado e treinado para o desempenho das atividades operacionais de rampa.
