CENTRO DE INVESTIGAÇÃO E PREVENÇÃO DE ACIDENTES AERONÁUTICOS

RELATÓRIO FINAL SIMPLIFICADO (SUMA)

DADOS DA AERONAVE		
MATRÍCULA	FABRICANTE	MODELO
PT-YDO	ROBINSON HELICOPTER	R44
OPERADOR	REGISTRO	OPERAÇÃO
PARTICULAR	TPX	TÁXI-AÉREO

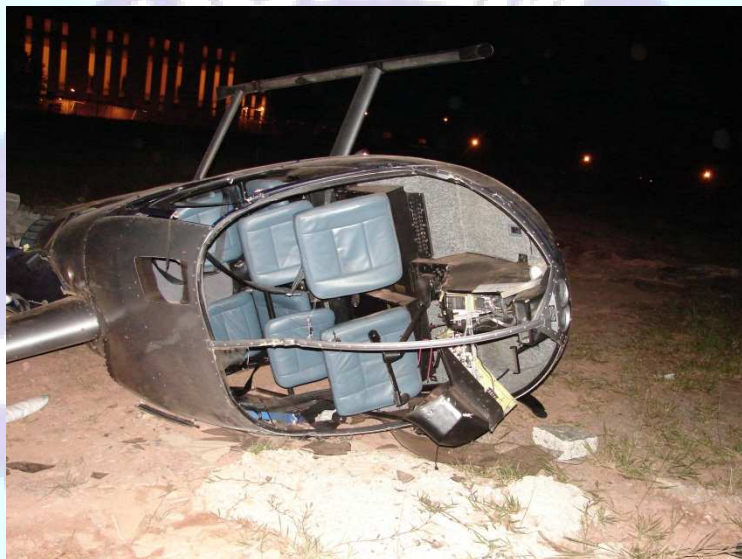
Durante a manobra, houve choque dos esquis contra o solo e a perda de controle da aeronave, que, após o toque no solo, tombou para o lado direito.

A aeronave teve danos substanciais.

Figura 1 - Situação da aeronave após a ocorrência.

O choque da aeronave contra o solo ocorreu, praticamente, no mesmo ponto da decolagem, provocando danos substanciais em todos os seus componentes.

Considerando o tipo de terreno, seria conveniente que o piloto tivesse realizado uma decolagem direta, com deslocamento simultâneo para cima e para frente, sem a realização de voo pairado, com a finalidade de não levantar poeira, evitando assim a redução da visibilidade.
