**RELATÓRIO FINAL**  
**A - Nº 135/CENIPA/2011**

<b><u>OCORRÊNCIA:</u></b>	<b>ACIDENTE</b>
<b><u>AERONAVE:</u></b>	<b>PT-YDU</b>
<b><u>MODELO:</u></b>	<b>R-22</b>
<b><u>DATA:</u></b>	<b>23 NOV 2010</b>

O presente Relatório Final refere-se ao acidente com a aeronave PT-YDU, modelo R-22, ocorrido em 23NOV2010, classificado como perda de controle em voo.

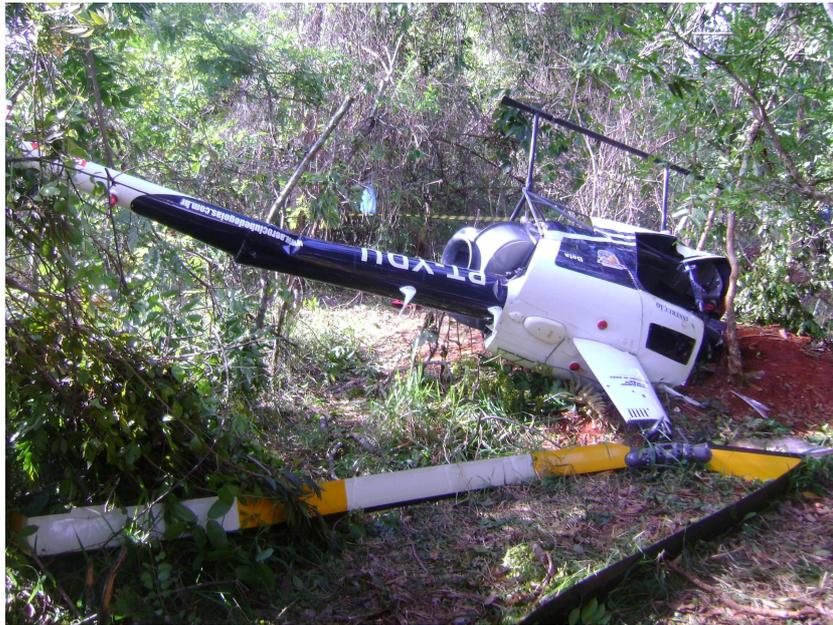
Figura 1 Situação dos destroços

A aeronave teve danos graves na sua estrutura, no rotor de cauda e no rotor principal.

A aeronave, inicialmente chocou-se contra árvores, e após contra o solo.

A aeronave parou defasada para a esquerda da sua trajetória de decolagem. Os destroços ficaram concentrados.

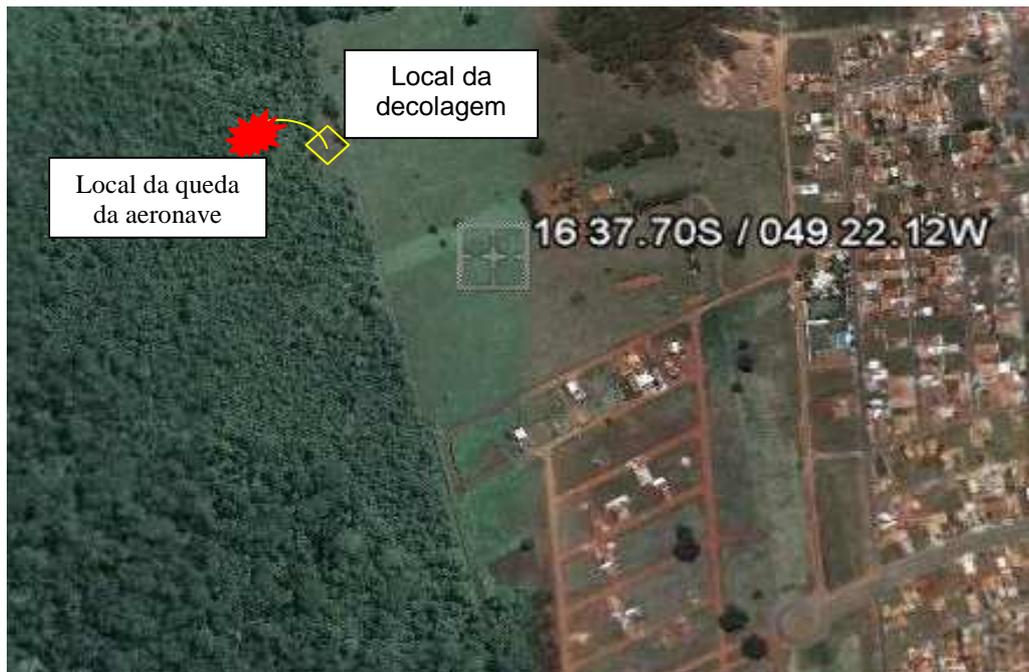
Antes do acidente, o piloto já havia realizado duas tentativas de decolagem de máxima performance do local, porém o helicóptero não atingiu a altura suficiente para livrar os obstáculos existentes na proa de decolagem.

Na terceira tentativa, o piloto utilizou a potência máxima, colocando o manete na posição “toda aberta”. Após atingir a altura que julgou suficiente para uma decolagem segura, o mesmo iniciou o deslocamento da aeronave para a frente, a fim de aumentar a velocidade e ganhar sustentação. No entanto, a aeronave não conseguiu sustentação suficiente para ganhar altura, após iniciar o deslocamento à frente.

Ao verificar que não livraria os obstáculos, o piloto iniciou uma curva à esquerda na tentativa de desviar das árvores. O piloto também aplicou o coletivo para contrariar a tendência de perda de altura e, como não havia mais potência disponível, a rotação do rotor principal começou a cair, chegando a soar o alarme de BAIXA RPM do rotor principal.

O helicóptero continuou a perder altura e colidiu contra árvores situadas na lateral esquerda do eixo de decolagem.

1) Reciclar os pilotos de R22 quanto aos seguintes temas: Teoria Geral de Voo do Helicóptero; Limitações da Aeronave; Performance do Helicóptero; Procedimentos Normais e de Emergência, com ênfase para a manobra de decolagem de máxima performance.

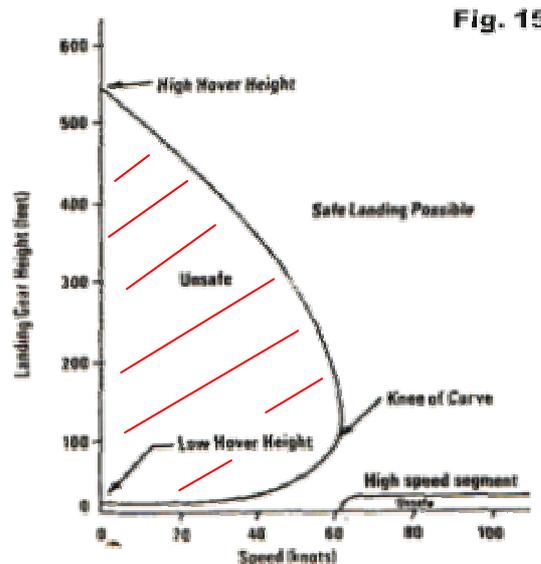
A curva a seguir mostra os pontos do diagrama Altura X Velocidade, conhecido com “Curva do Homem Morto”.

Fora da área a ser evitada, o piloto deverá ser capaz de efetuar uma autorrotação com sucesso, assumindo que exista uma área de pouso disponível.

Mas, dentro da área do gráfico a ser evitada, sérios danos poderão ser causados à aeronave e seus ocupantes, no caso de uma autorrotação.

Alguns pontos desta curva são bastante definidos:
