RELATÓRIO FINAL
A - Nº 073/CENIPA/2012

<u>OCORRÊNCIA:</u>	ACIDENTE
<u>AERONAVE:</u>	PT-YDW
<u>MODELO:</u>	R-22
<u>DATA:</u>	23JAN2011

O presente Relatório Final refere-se ao acidente com a aeronave PT-YDW, modelo R-22, ocorrido em 23JAN2011, classificado como falha do motor em voo.

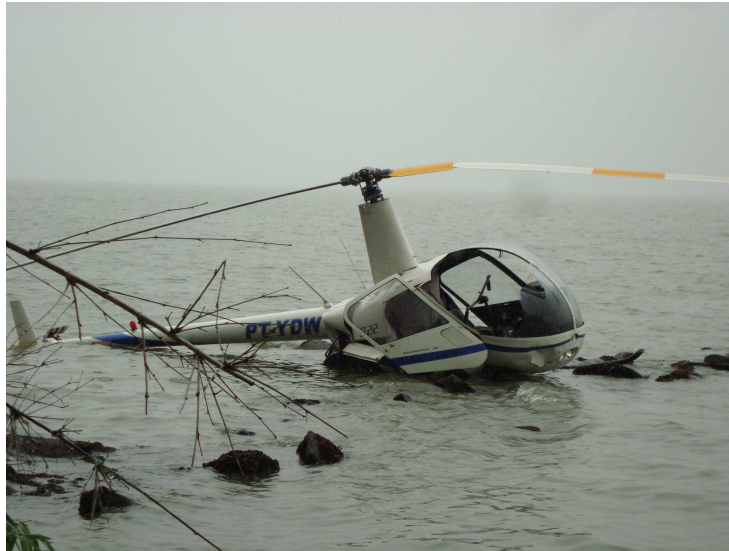
Danos graves nos esquis, no caixão central da estrutura, no cone de cauda, nas pás do rotor de cauda e do rotor principal, no canopi e no motor.

O pouso de emergência foi realizado às margens do rio Guaíba e os esquis ficaram presos sobre as pedras. Não houve o desprendimento de partes, os destroços estavam concentrados.

Figura nº1 vista dos destroços.
