COMANDO DA AERONÁUTICA
CENTRO DE INVESTIGAÇÃO E PREVENÇÃO
DE ACIDENTES AERONÁUTICOS

RELATÓRIO FINAL
A - Nº 007/CENIPA/2010

PT-YEE

BELL 206L-4

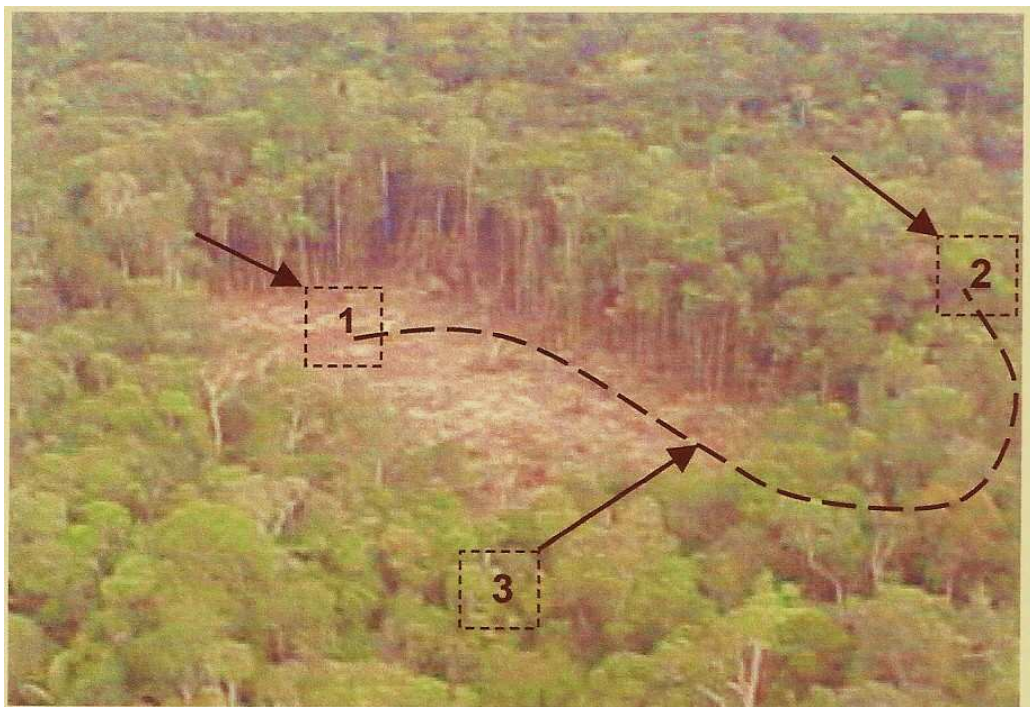
Inicialmente o helicóptero impactou contra as árvores de grande porte e, em seguida, contra o solo, em área de vegetação densa, a poucos metros da clareira n°04. Os destroços ficaram concentrados.

Foto 01: "1"- local de decolagem; "2"- local de queda da aeronave; "3"- trajetória da aeronave.

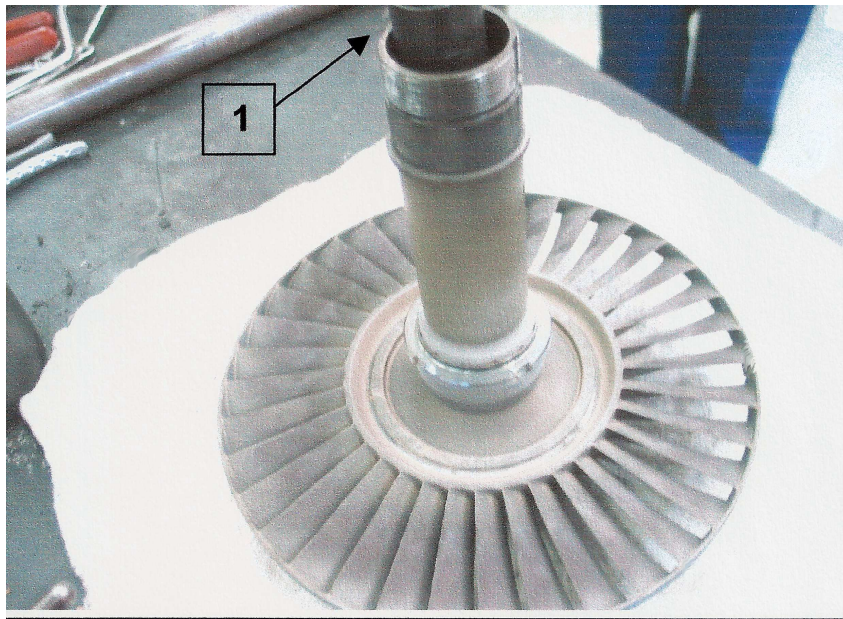
A separação da turbina geradora de gás da turbina de potência revelou que o mancal dos rolamentos nº6 e nº7 achavam-se completa mente seco, com resíduos de óleo queimado e os rolamentos inteiros com todos os seus roletes e gaiolas presentes. Esta separação revelou também que a porca da luva estriada saiu do correto alinhamento em

função da torção do eixo de N1. A inércia do conjunto de N1 agindo sobre a porca provocou o seu desalinhamento (foto 02).

Foto 02: disco de turbina do 4º estágio com eixo acoplado; “1” – eixo interno de N2 apresentando excentricidade, evidenciando rompimento.

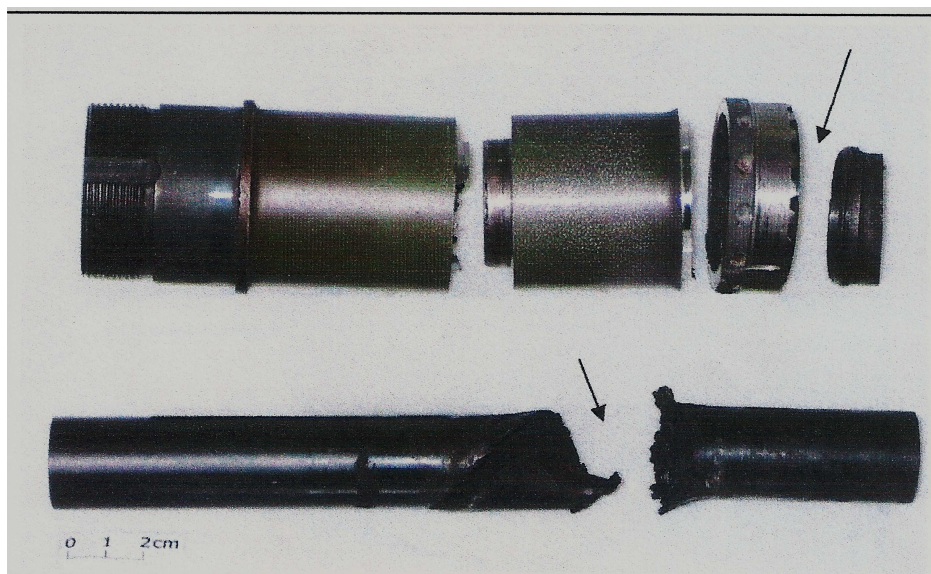
No intuito de apurar as condições nas quais o eixo interno de N2 se rompeu (foto 03), os módulos do motor e o óleo de lubrificação foram encaminhados para a Divisão de Materiais do Instituto de Aeronáutica e Espaço, localizado no Centro Técnico Aeroespacial (CTA), em São José dos Campos – SP.

Foto 03: regiões de ruptura dos eixos internos de N1 e de N2.

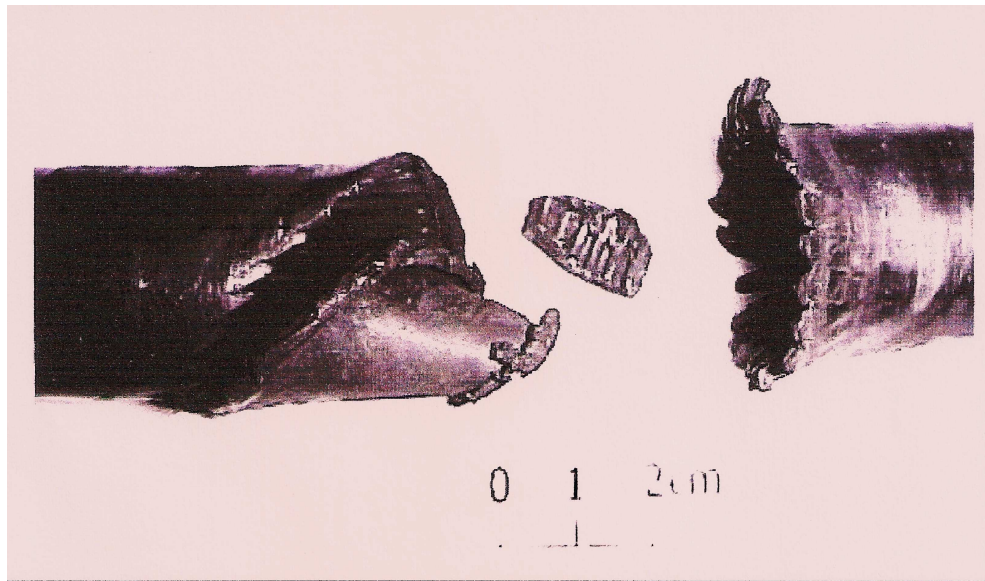
Os exames visuais e por estereoscopia indicaram que a fratura do eixo ocorreu por torção. A foto 04 mostra o aspecto da ruptura com características de torção. Um dos lados do eixo fraturado sofreu danos e deformações posteriores à ruptura por atrito e calor, como se pode observar nas fotos 04 e 05.

Foto 04: fratura ocorrida no eixo de N1, evidenciando ruptura por torção.

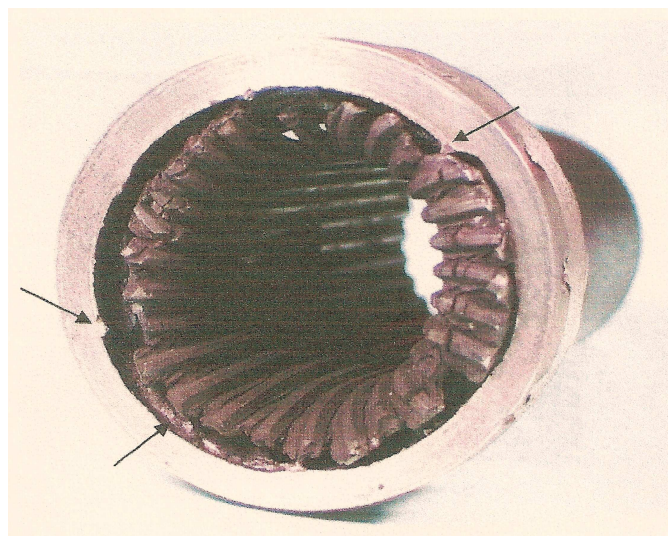
Foto 05: vista frontal do eixo de N1 com o eixo externo de acoplamento da turbina para o compressor, apresentando danos por atrito e fusão de material.

A presença de áreas carbonizadas funcionou como uma nova camada geradora de atrito, submetendo os componentes a esforços para os quais não foram projetados e provocando elevação da temperatura do material, conforme apresentado na foto 05 (página 13).

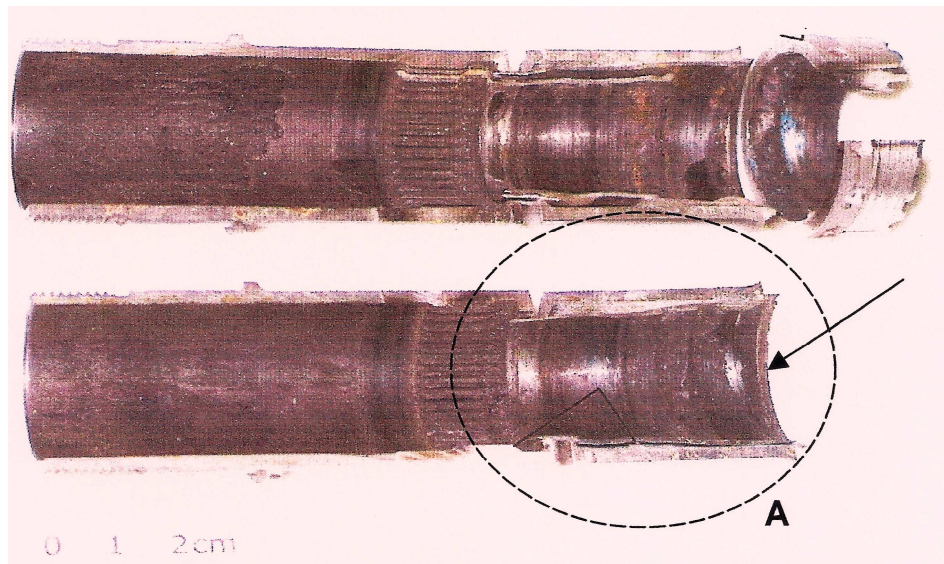
Após o corte longitudinal de uma parte do eixo próxima à fratura (foto 06), observou-se a presença de carbonização na parte interna do eixo.

Foto 06: corte longitudinal do eixo externo, apresentando parte do eixo de N2 separado por fusão.
