**COMANDO DA AERONÁUTICA**  
**CENTRO DE INVESTIGAÇÃO E PREVENÇÃO DE**  
**ACIDENTES AERONÁUTICOS**

**RELATÓRIO FINAL**  
**A - Nº 100/CENIPA/2012**

<b><u>OCORRÊNCIA:</u></b>	<b>ACIDENTE</b>
<b><u>AERONAVE:</u></b>	<b>PT-YFP</b>
<b><u>MODELO:</u></b>	<b>A-109C</b>
<b><u>DATA:</u></b>	<b>05JAN2009</b>

O presente Relatório Final refere-se ao acidente com a aeronave PT-YFP, modelo A-109C, ocorrido em 05JAN2009, classificado como falha do motor em voo.

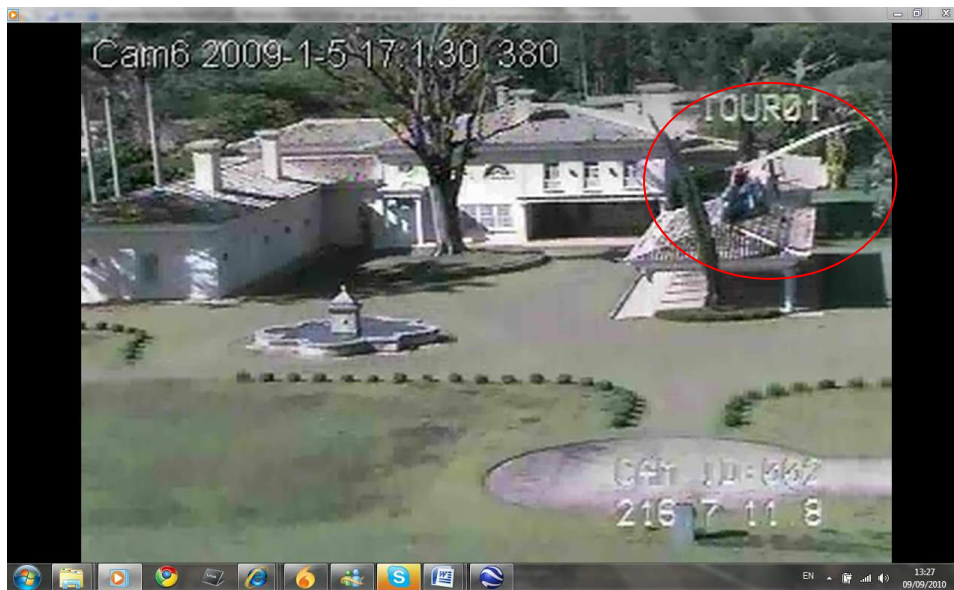
Foto nº2: aeronave na aproximação para o heliponto.

Na foto nº2, observa-se fogo na região dos motores. Logo abaixo e à esquerda do helicóptero, observa-se um pinheiro levemente inclinado à esquerda. A área de toque prevista, antes de ocorrer a emergência, seria o círculo de cimento no solo.

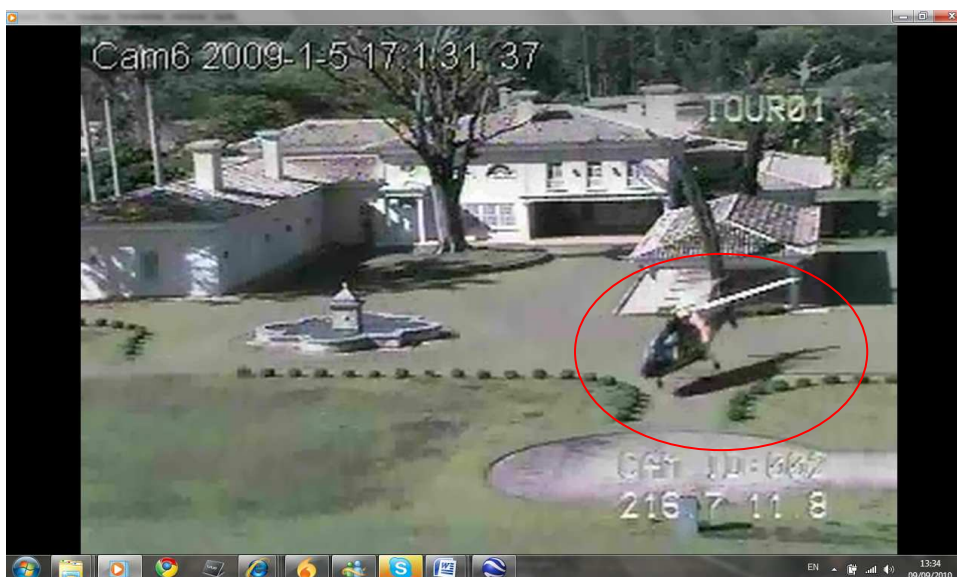
Foto nº3: aeronave na aproximação para o heliponto.

A foto nº3 mostra o helicóptero momentos antes do toque no solo. Observa-se que existe uma leve inclinação para a direita.

No momento do toque, o helicóptero estava com um leve deslocamento lateral para a direita e o trem de pouso direito tocou antes dos demais.

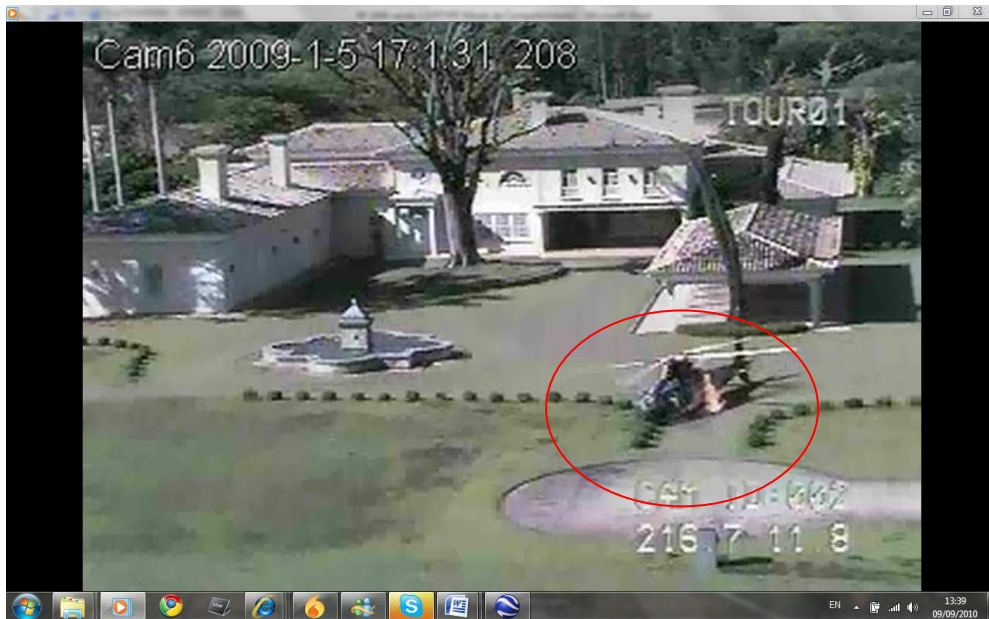
Foto nº4: aeronave no momento do choque contra o solo.

A foto nº4 mostra o momento do impacto do helicóptero contra o solo, quando há a máxima deformação da sua estrutura. Observa-se que há fogo nos dois lados do helicóptero, proveniente do compartimento dos motores.

Há o *flapeamento* das pás do rotor principal. O helicóptero se inclina ligeiramente para a direita.

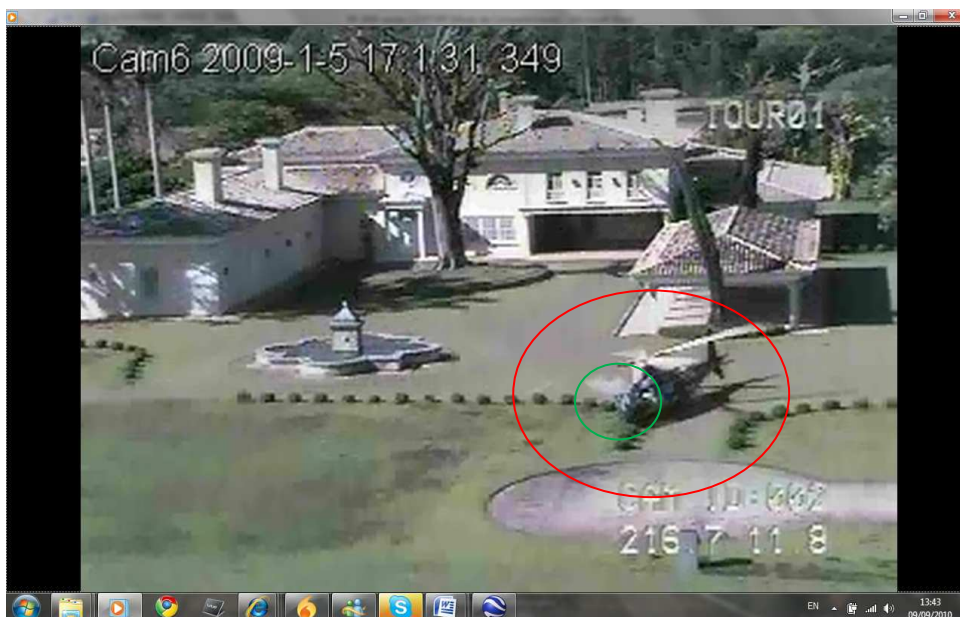
Foto nº5: aeronave após o choque, inclinada para direita.

O Helicóptero inclinou-se para a direita logo após o choque contra o solo em função do deslocamento lateral. No detalhe acima (circulo verde), observa-se um spray saindo do helicóptero. Trata-se do combustível que foi expelido em função do rompimento do tanque principal de combustível.

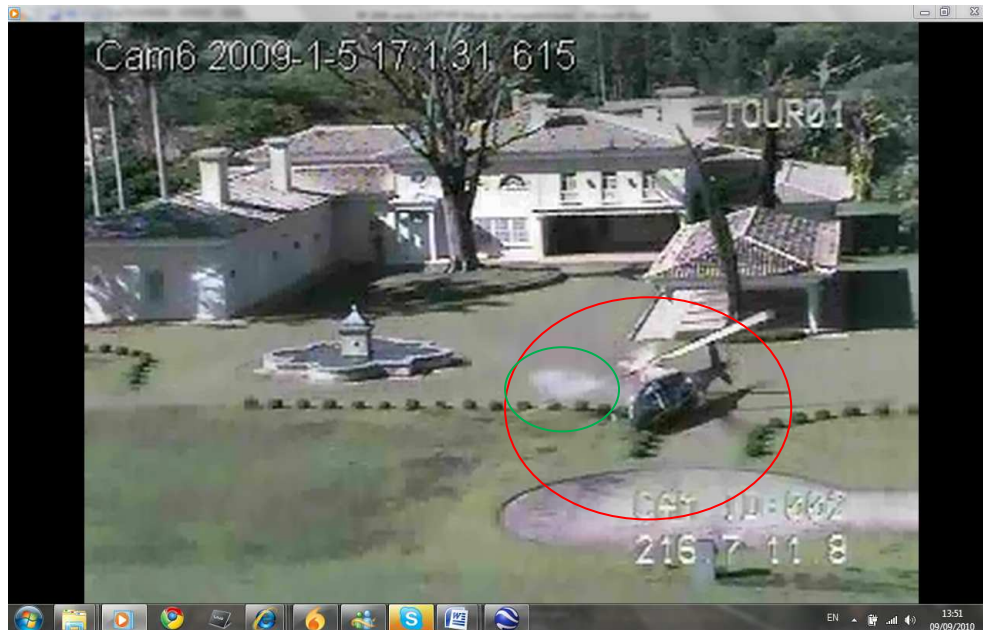
Foto nº6: vazamento de combustível da aeronave para o solo.

Na foto nº6, verifica-se o detalhe do *spray* de combustível atingindo o solo. Estima-se que uma grande quantidade de combustível invadiu a cabine de passageiros em razão da velocidade com que o fogo se alastrou. Dois passageiros tiveram queimaduras químicas em função do combustível em contato com a pele.

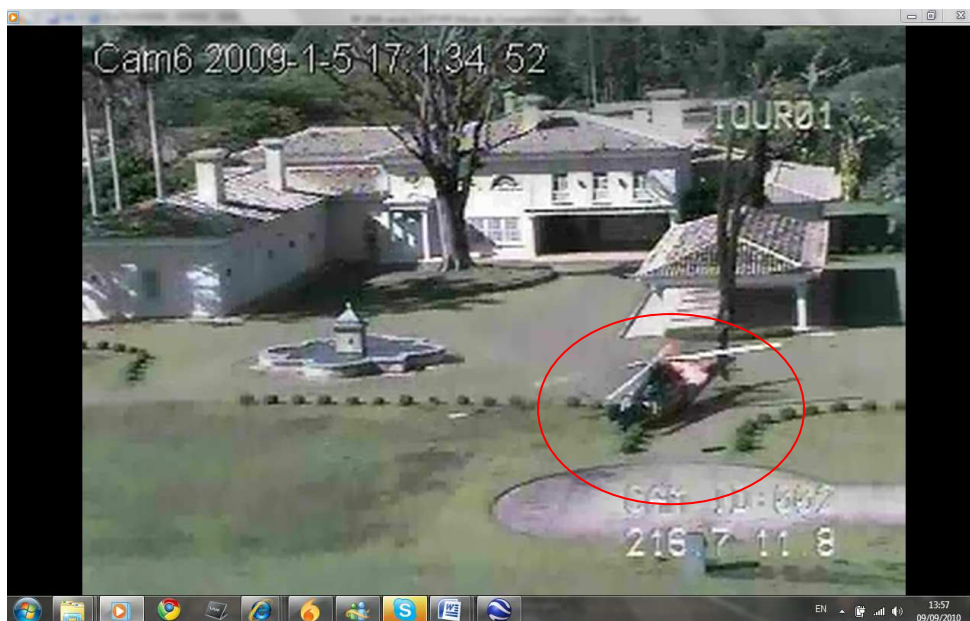
Foto nº7: colisão do rotor principal contra o solo.

Na foto nº7, observa-se o momento em que o rotor principal colidiu contra o solo. A inércia era tão pouca que não houve, como consequência, a movimentação da fuselagem

do helicóptero. As pás do rotor principal ficaram relativamente intactas. Observa-se o fogo já se expandindo na lateral esquerda do helicóptero e na parte superior, próxima ao rotor principal.

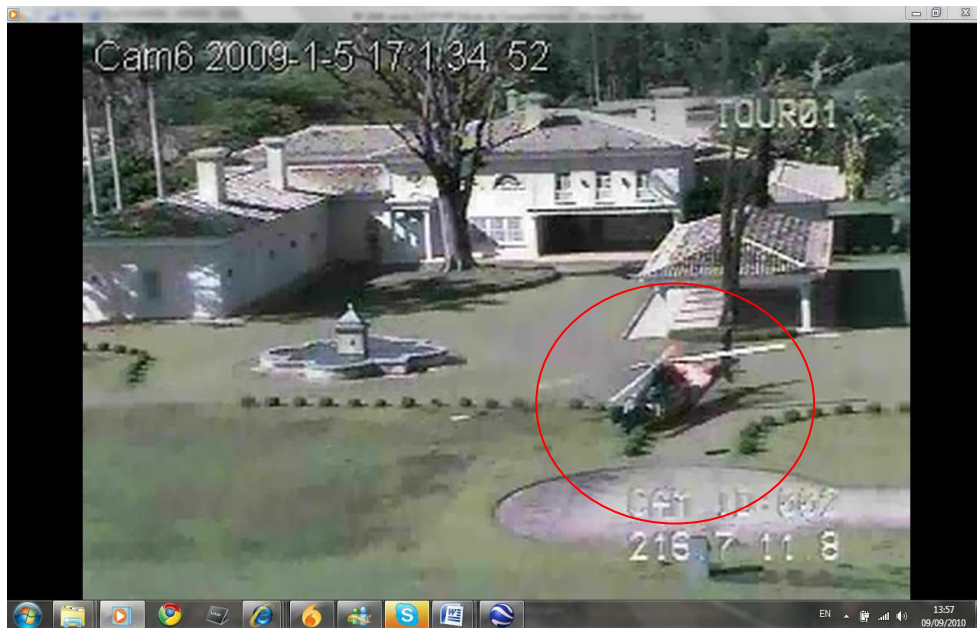
Foto nº8: o helicóptero tornou a ficar paralelo com o solo.

Nesta imagem observa-se que o helicóptero tornou a ficar em paralelo com o solo. Isto foi considerado indício de que o trem de pouso direito suportou o impacto e não quebrou. O fogo começou a se alastrar rapidamente.

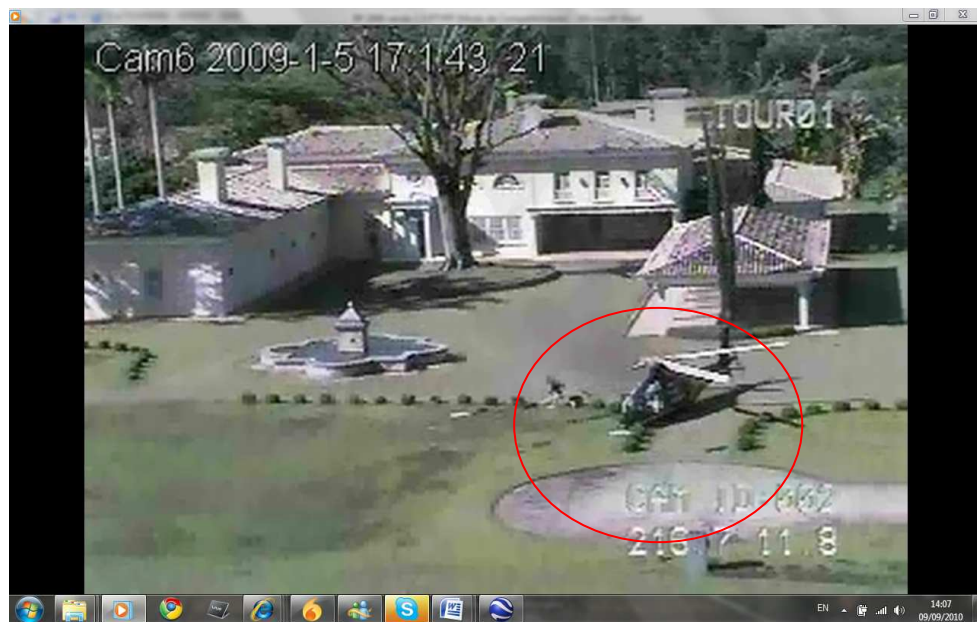
Foto nº9: uma sobrevivente abandonando a aeronave.

A foto nº9 mostra uma das sobreviventes saindo do helicóptero em chamas. O início da fumaça preta indica que outros combustíveis, além do querosene, começaram a queimar.

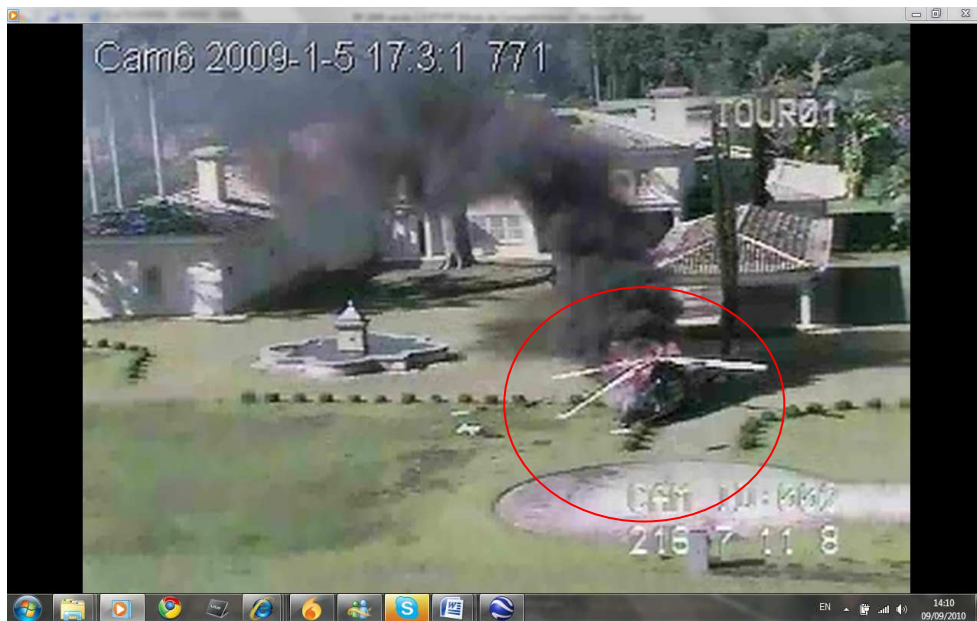
Foto nº10: a fumaça preta indica que outros combustíveis, além do querosene, começaram a queimar.

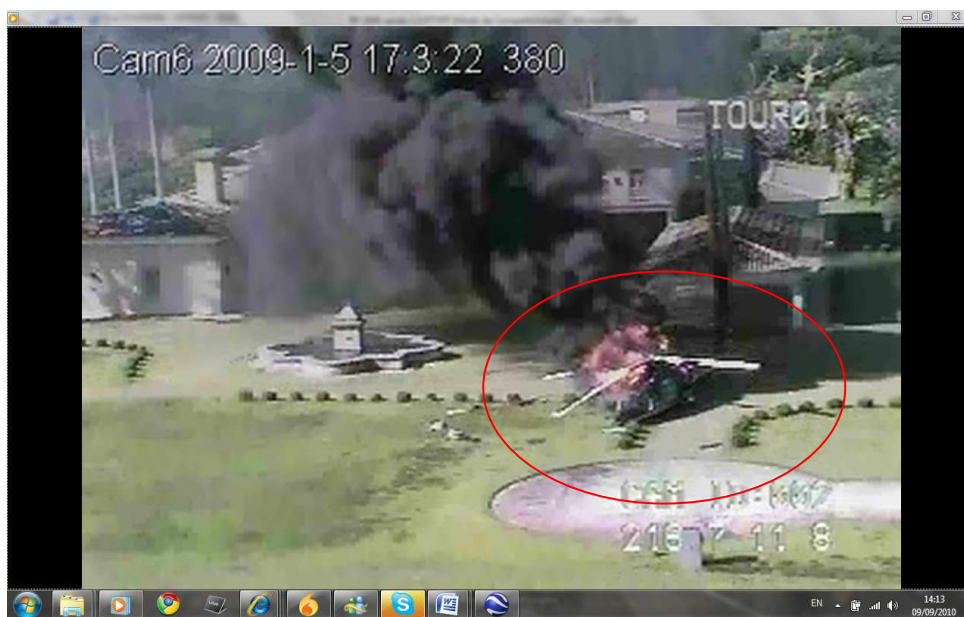
Foto nº11: a aeronave é totalmente consumida pelo fogo, 01 minuto e 49 segundos após o impacto contra o solo.

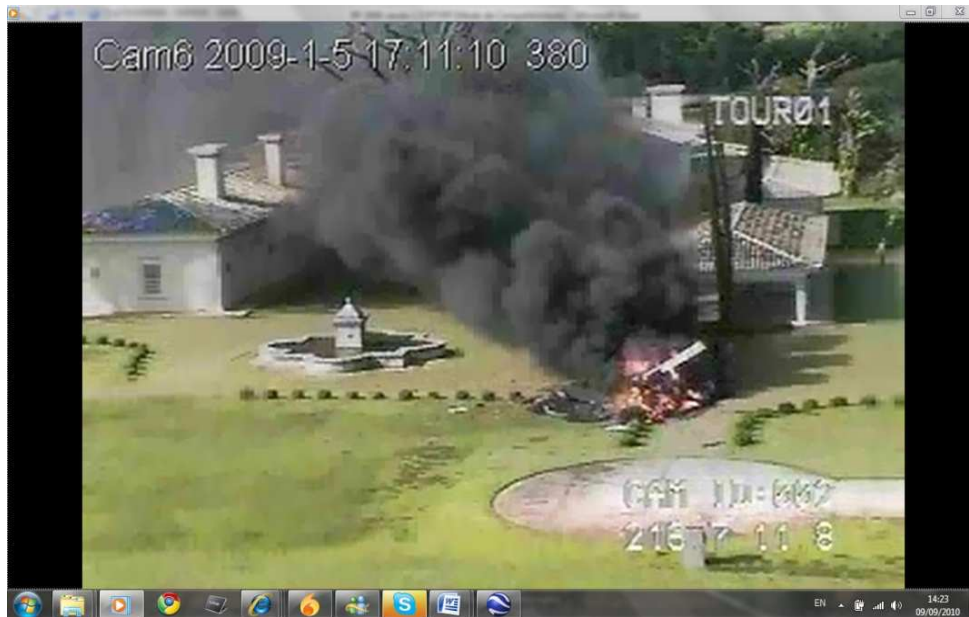
O fogo se alastrou rapidamente.

Em menos de dois minutos após o impacto, a cabine de passageiros estava em chamas, sem condições de sobrevivência.

Foto nº12: a aeronave totalmente consumida pelo fogo.

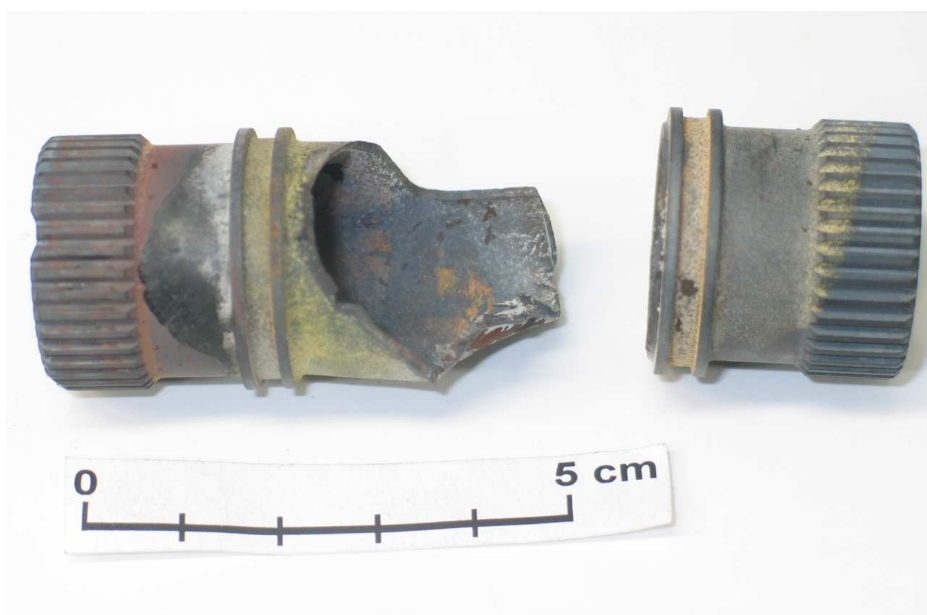
O *Pinion to Power Turbine Coupling* foi encontrado fraturado na região em destaque na foto nº14 e as análises metalográficas indicaram a presença de trincas. Não foi possível determinar como estas trincas se propagaram em função dos danos na peça em consequência do acidente e do fogo.

Essa fratura levou à desconexão dos discos de terceiro e quarto estágio do motor. Este desacoplamento fez com que os discos de turbina girassem sem carga.

Como consequência, a velocidade de giro aumentou para valores muito acima do estipulado no projeto do motor e ocorreu a sobrevelocidade no eixo de N2.

Foto nº14: situação do *Pinion to Power Turbine Coupling*.

De fato, o disco de quarto estágio estava com todas as suas palhetas rompidas na base por sobrecarga, o que é um indicio de que houve sobrevelocidade. O disco de terceiro estágio foi lançado para fora do motor e não foi encontrado.

O laudo da RRC afirmava que a falha do *Pinion to Power Turbine Coupling* ocorreu por fadiga em flexão rotativa (*rotating bending fatigue*), que não havia anomalias materiais ou geométricas presentes e que os demais danos observados ocorreram em consequência da falha desta peça. O laudo ainda afirmava que existia a possibilidade de ter havido uma redução na capacidade de suportar desalinhamento da peça (*Pinion to Power Turbine Coupling*), o que poderia ter contribuído para a sua falha, embora não tenha concluído se tal redução ocorreu, ou como ocorreu.

2) Estudar o *Power to Turbine Coupling* do motor C-20 e verificar a necessidade de um tempo de vida limite da peça, levando em consideração, dentre outros, o número de eventos de falhas similares, o tempo médio de vida que exige a substituição da peça, a falta de capacidade dos testes não destrutivos detectarem uma trinca no seu estado inicial.

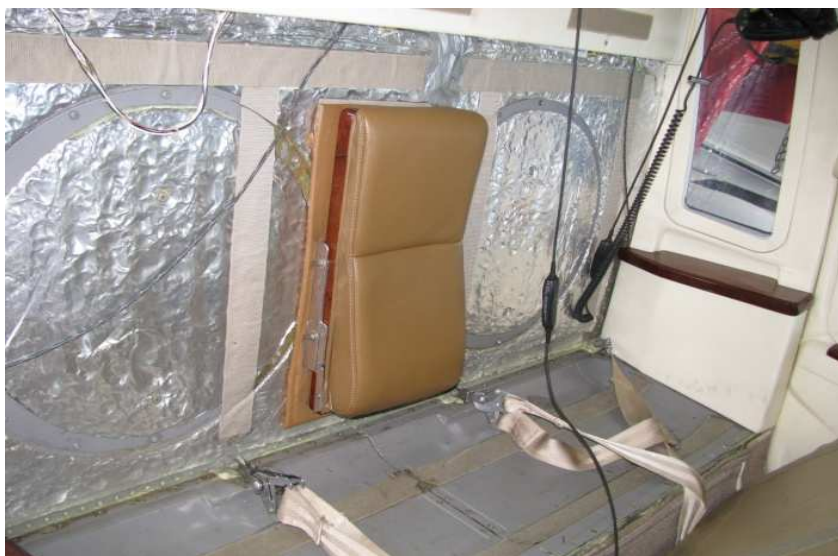
Foto nº15: posição da cabine de passageiros, bancos traseiros e tanques de combustível.

Como os tanques de combustível foram totalmente consumidos pelo fogo e não foi possível executar nenhuma análise no material, analisou-se a posição do tanque de combustível em outra aeronave, a fim de tentar identificar o que poderia ter contribuído para o seu rompimento durante o impacto contra o solo.

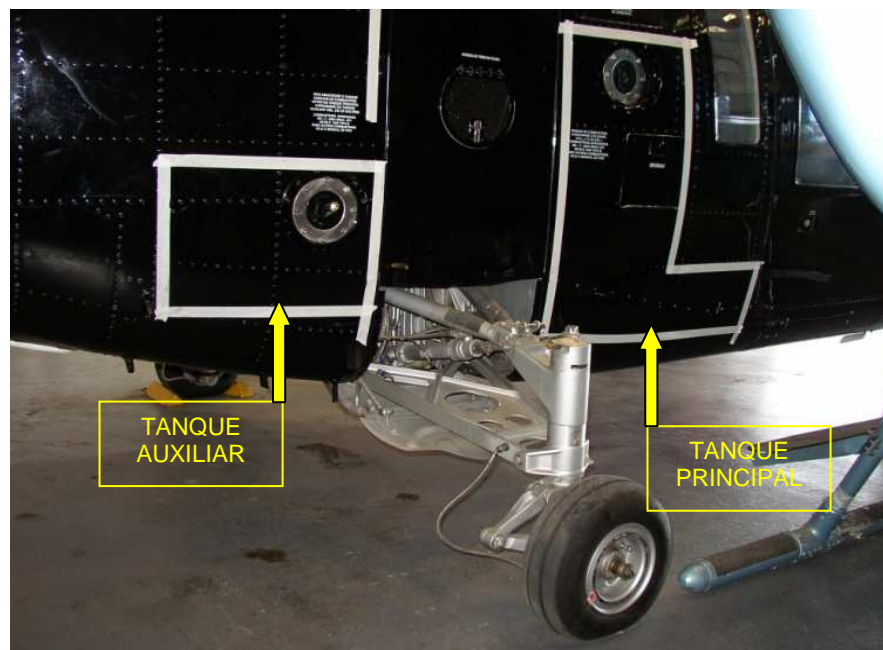
Foto nº16: posição dos tanques principais e auxiliar na fuselagem do helicóptero.

O tanque auxiliar fica posicionado mais atrás, do lado direito e abaixo do bagageiro do helicóptero. É composto por três células distintas que alimentam os tanques principais por gravidade. Estava vazio no momento do acidente.

A foto nº16 mostra a posição exata dos tanques principais e auxiliar na fuselagem do helicóptero.

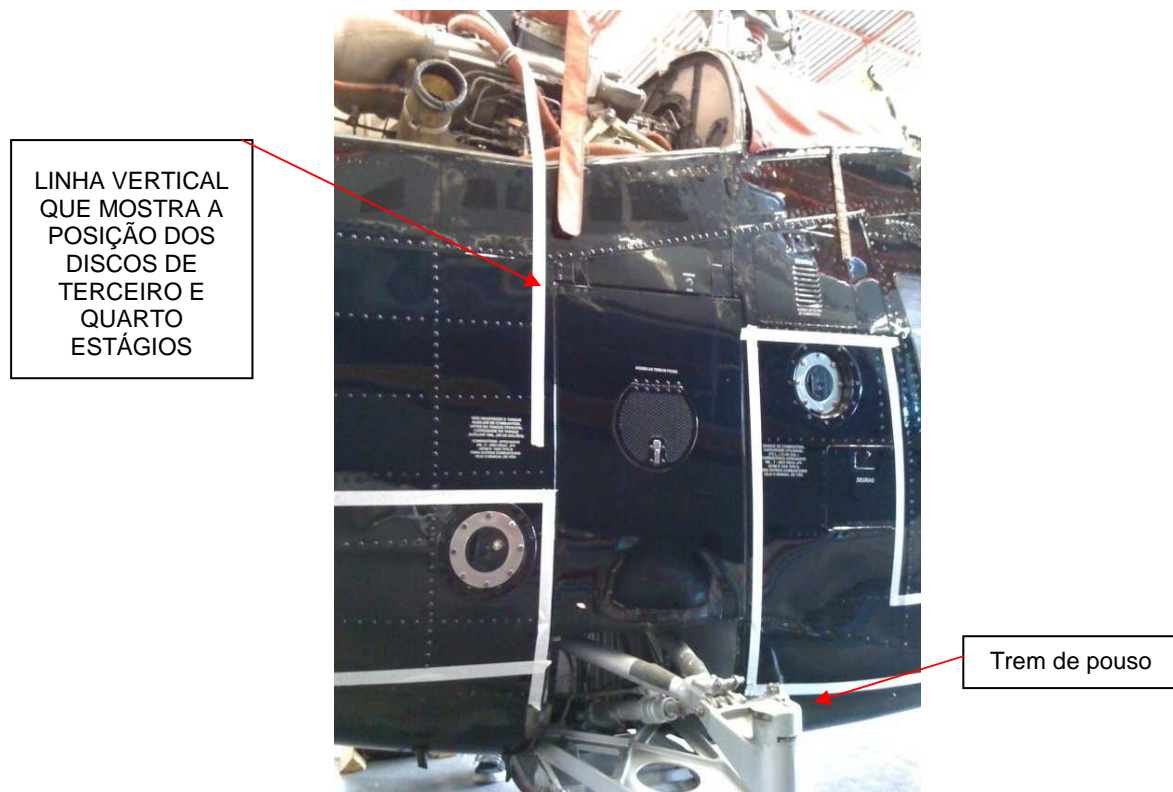
Foto n°17: posição do trem de pouso direito em relação aos tanques de combustível.

Na foto n°17, a linha vertical feita com fita branca define exatamente a posição dos discos de terceiro e quarto estágios do motor, em relação aos tanques de combustível.

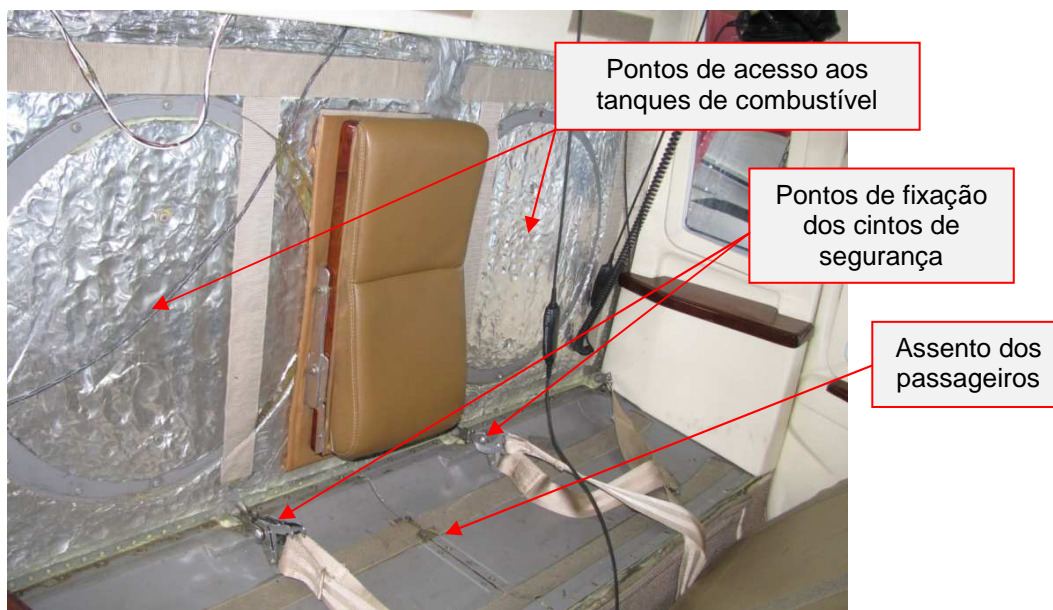
Foto nº18: acesso aos tanques pelo interior da aeronave.

A separação entre o tanque de combustível e o passageiro se dá por meio de uma parede, estrutural à aeronave.

No encosto dos assentos dos passageiros existe um círculo que serve como ponto de acesso aos tanques de combustível.
