COMANDO DA AERONÁUTICA
CENTRO DE INVESTIGAÇÃO E PREVENÇÃO DE
ACIDENTES AERONÁUTICOS

RELATÓRIO FINAL
A - Nº 012/CENIPA/2012

<u>OCORRÊNCIA:</u>	ACIDENTE
<u>AERONAVE:</u>	PT-YLO
<u>MODELO:</u>	R-22
<u>DATA:</u>	27OUT2008

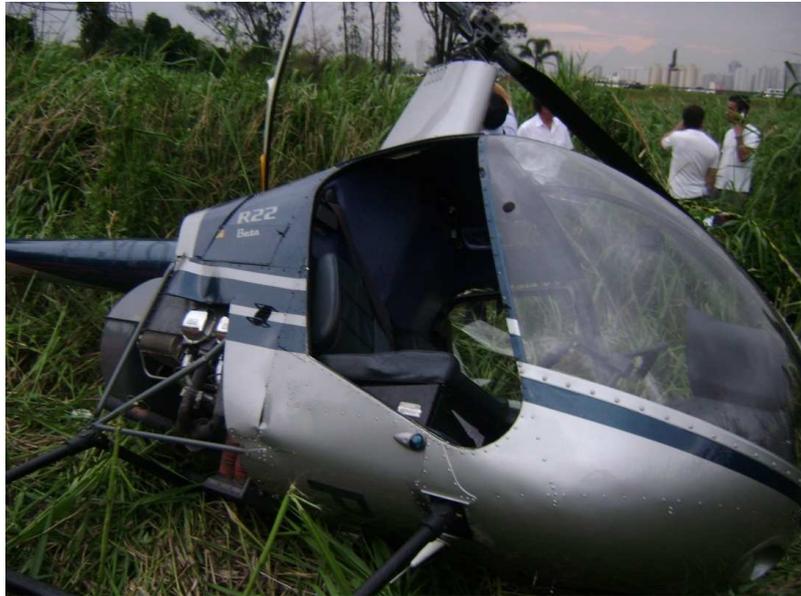
Figura nº1: Situação da aeronave após o pouso.

As pás do rotor principal sofreram deformação para cima e não quebraram em razão do impacto contra o solo. Estes danos são comuns quando há redução considerável de rotação do rotor principal.

O rotor de cauda tocou em um arbusto antes de sua parada completa, causando danos nas suas pás e na caixa de 90°.

O esqui esquerdo se abriu com o impacto e, em razão da posição inclinada do helicóptero, a evacuação por esse lado ficou impedida pelo contato com o solo.
