COMANDO DA AERONÁUTICA
CENTRO DE INVESTIGAÇÃO E PREVENÇÃO DE
ACIDENTES AERONÁUTICOS

RELATÓRIO FINAL
A - 024/CENIPA/2013

<u>OCORRÊNCIA:</u>	ACIDENTE
<u>AERONAVE:</u>	PT-YMJ
<u>MODELO:</u>	BH-06
<u>DATA:</u>	08ABR2011

O presente Relatório Final refere-se ao acidente com a aeronave PT-YMJ, modelo BH-06, ocorrido em 08ABR2011, classificado como colisão em voo com obstáculo.

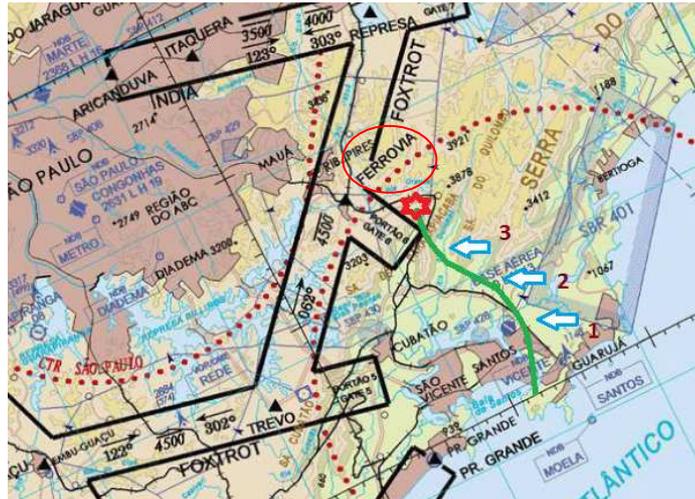
Figura nº1 Provável rota do PT-YMJ: 1 – Decolagem com curva à direita e após esquerda, para livrar SBST pelo setor “E”; 2 – Manutenção de proa; 3 – Curva à direita na tentativa de contato visual com o vale e/ou Vila de Paranapiacaba. A estrela indica o local da colisão.

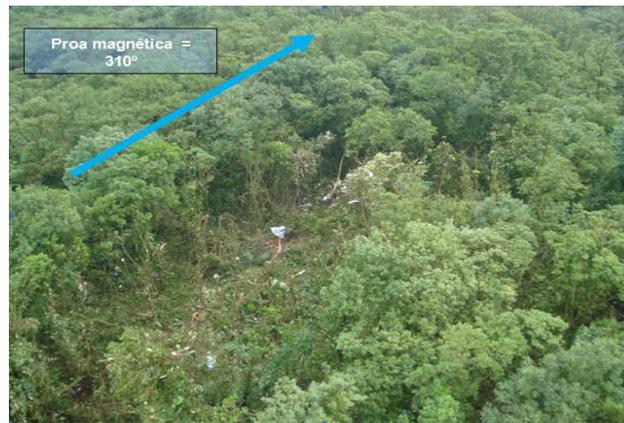
Os destroços estavam concentrados em linha. A proa magnética da trajetória de colisão foi 310°.

Figura nº2 Clareira aberta na Mata Atlântica, indicando o sentido de voo do PT-YMJ.

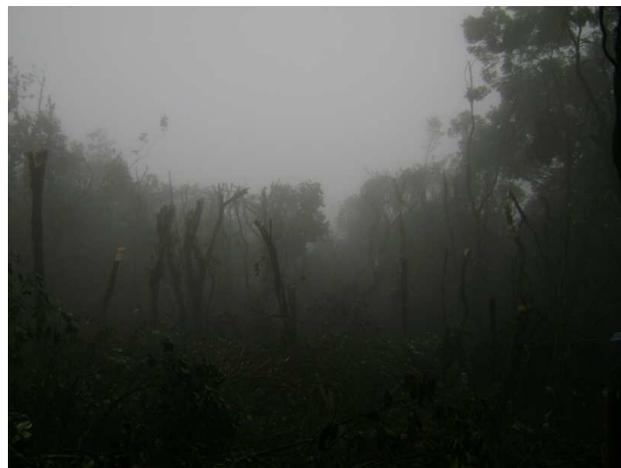
A colisão deixou a copa das árvores com cortes, característicos das pás do rotor principal.

Figura nº3 Condições de visibilidade e características dos cortes no topo das árvores

O primeiro impacto ocorreu com a parte frontal dos esquis, fazendo com que houvesse um movimento de picada do helicóptero, e as pás do rotor principal adentrassem nas copas das árvores que chegavam a 25 metros de altura.

A característica de corte do topo das árvores indica que, no momento da colisão, a potência empregada no rotor principal era normal para o tipo de voo.
