**COMANDO DA AERONÁUTICA**  
**CENTRO DE INVESTIGAÇÃO E PREVENÇÃO DE**  
**ACIDENTES AERONÁUTICOS**

**RELATÓRIO FINAL**  
**A - Nº 080/CENIPA/2012**

<b><u>OCORRÊNCIA:</u></b>	<b>ACIDENTE</b>
<b><u>AERONAVE:</u></b>	<b>PT- YOG</b>
<b><u>MODELO:</u></b>	<b>269C-1</b>
<b><u>DATA:</u></b>	<b>26JAN2008</b>

O presente Relatório Final refere-se ao acidente com a aeronave PT-YOG, modelo 269C-1, ocorrido em 26JAN2008, classificado como perda de controle em voo.

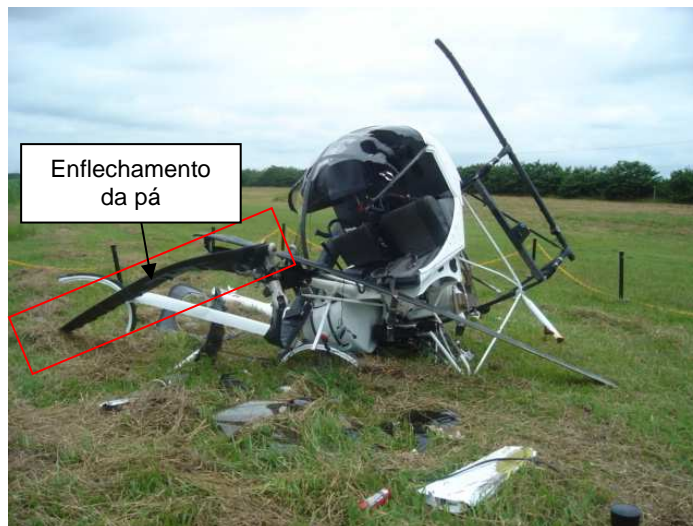
Os destroços do helicóptero ficaram concentrados a aproximadamente 100 metros da cabeceira 31 de SDED.

Os impactos anteriores foram registrados a 32 metros aquém dos destroços; primeiro houve o toque do conjunto do rotor de cauda, seguido do esqui direito e do esqui esquerdo, e novamente com o esqui direito, por fim houve o tombamento lateral à esquerda.

As pás do rotor principal colidiram contra o solo, causando avarias graves à aeronave.

Uma delas apresentou uma série de enrugamentos compatíveis com o “efeito cone”.

A caixa de transmissão do rotor de cauda foi encontrada a 51 metros de onde estavam os destroços principais, em uma posição diagonal à frente e à direita destes.

Figura nº1: situação dos destroços

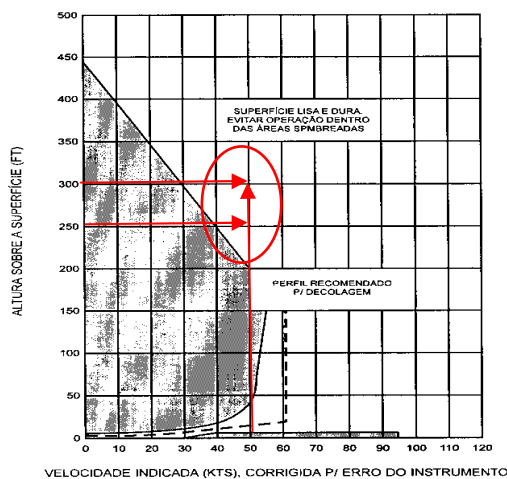
#### Figura nº2: diagrama velocidade X altura

O diagrama velocidade X altura foi transcrito para este relatório, com a finalidade de ajudar na visualização do exercício.

Figura 5-2 - Diagrama de Velocidade - Altura ao nível do mar.

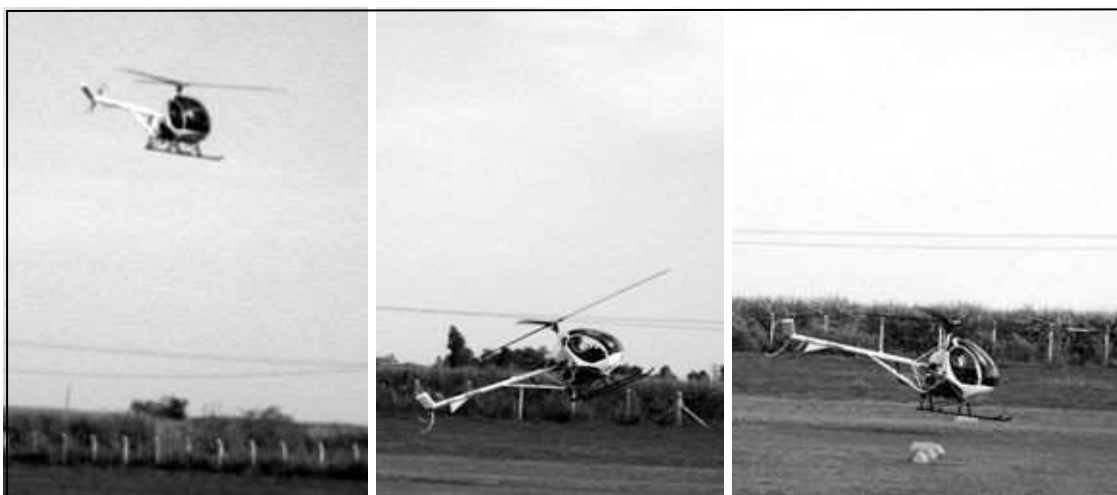
No momento do *flare*, o aluno aplicou o cíclico para trás corretamente, contudo, simultaneamente, elevou o comando coletivo muito além do necessário e de forma rápida. Desse modo, houve uma perda crítica da rotação do rotor principal e um abrupto aumento da razão de descida, com o helicóptero ainda em atitude cabrada.

Figura nº3 Fotos 01,02 e 03 mostrando a sequência do pouso em autorrotação
