RELATÓRIO FINAL SIMPLIFICADO (SUMA)

DADOS DA OCORRÊNCIA			
Nº DA OCORRÊNCIA	DATA - HORA	INVESTIGAÇÃO	SUMA Nº
---	01/NOV/2007 - 17:45 (UTC)	SERIPA IV	A-595/CENIPA/2014
CLASSIFICAÇÃO DA OCORRÊNCIA	TIPO DA OCORRÊNCIA	COORDENADAS	
ACIDENTE	PERDA DE CONTROLE EM VOO	23°34'11"S	046°16'07"W
LOCALIDADE	MUNICÍPIO	UF	
JUNDIAPEBA	MOGI DAS CRUZES	SP

DADOS DA AERONAVE		
MATRÍCULA	FABRICANTE	MODELO
PT-YOU	ROBINSON HELICOPTER	R-22
OPERADOR	REGISTRO	OPERAÇÃO
GOLDENFLY TAXI-AÉREO	PRI	INSTRUÇÃO

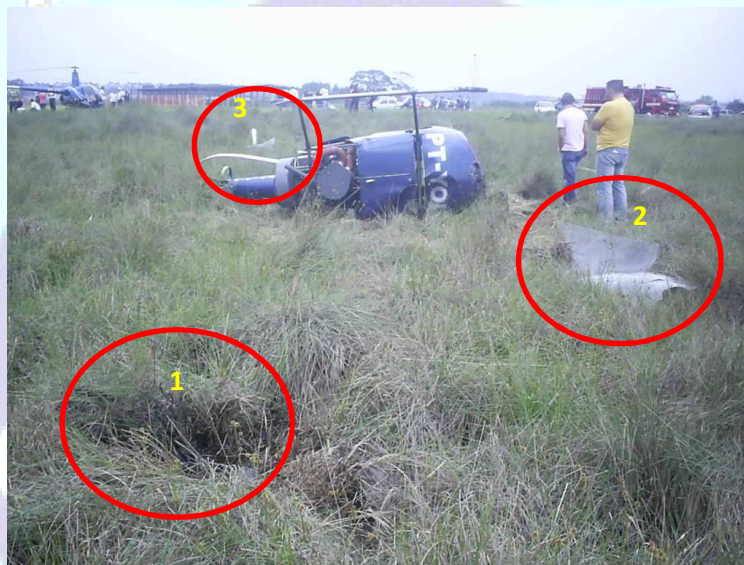
A aeronave colidiu contra o solo antes de atingir a área prevista para o pouso.

Os pilotos sofreram ferimentos leves. A aeronave teve danos substanciais.

Figura 1 - Situação dos destroços após a colisão contra o solo.

As marcas no terreno acima (1) mostram o impacto do rotor principal contra o solo. Em (2) observa-se o canopi do helicóptero. Em (3) a posição de parada final do rotor de cauda.

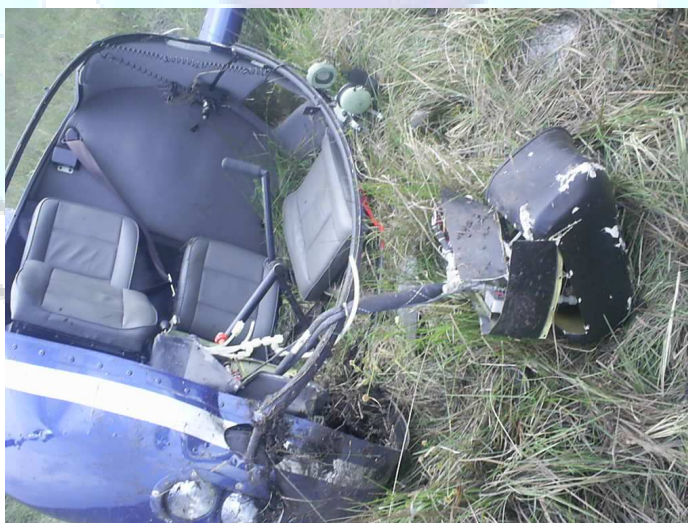
Figura 2 - Situação da cabine do helicóptero.

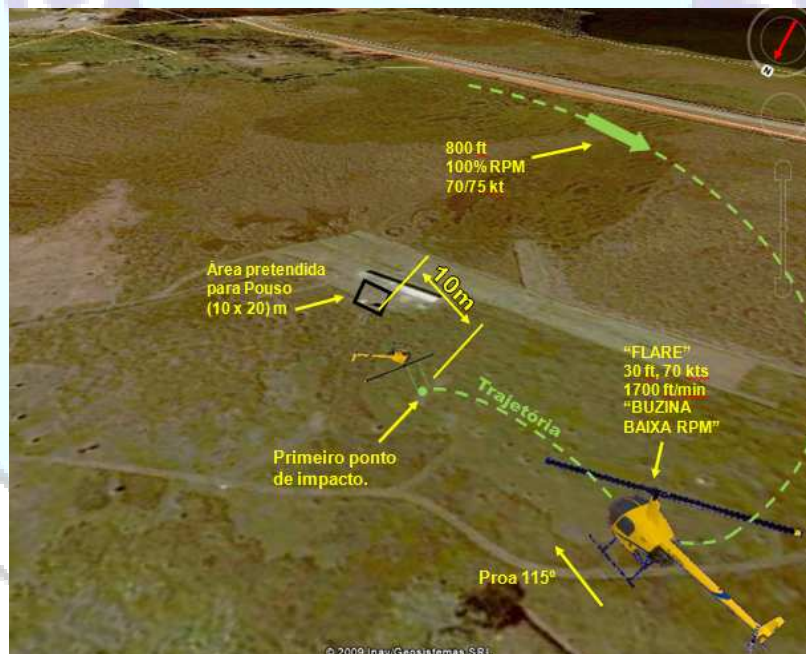
À época do acidente, o procedimento de treinamento de autorrotação era realizado com o motor desengrazado. Isto quer dizer que o piloto desligava o governador e, ao definir o local de pouso, abaixava o coletivo e sobrepujava uma mola, reduzindo o motor no manete dos gases (punho).

O helicóptero descia com o motor em marcha lenta e a rotação do rotor principal (NR) era mantida por meio de forças aerodinâmicas.

Quando a aproximadamente 50 pés de altura, iniciava-se o *flare* e o motor era novamente acelerado para a rotação de voo, de forma a permitir a manutenção do voo ao se puxar o coletivo já próximo ao solo.

Figura 3 - Croqui do tráfego de autorrotação.
