## CENTRO DE INVESTIGAÇÃO E PREVENÇÃO DE ACIDENTES AERONÁUTICOS

### RELATÓRIO FINAL SIMPLIFICADO (SUMA)

DADOS DA OCORRÊNCIA			
Nº DA OCORRÊNCIA	DATA - HORA	INVESTIGAÇÃO	SUMA(V) Nº
199/A/2014	14/DEZ/2014 - 23:40 (UTC)	SERIPA IV	A-199/CENIPA/2014
CLASSIFICAÇÃO DA OCORRÊNCIA	TIPO DA OCORRÊNCIA	COORDENADAS	
ACIDENTE	PERDA DE CONTROLE EM VOO	21°05'31"S	050°13'41"W
LOCALIDADE	MUNICÍPIO	UF	
FAZENDA SÃO JOÃO BATISTA	BURITAMA	SP

DADOS DA AERONAVE		
MATRÍCULA	FABRICANTE	MODELO
PT-YPW	ROBINSON HELICOPTER	R44
OPERADOR	REGISTRO	OPERAÇÃO
PARTICULAR	TPP	PRIVADA

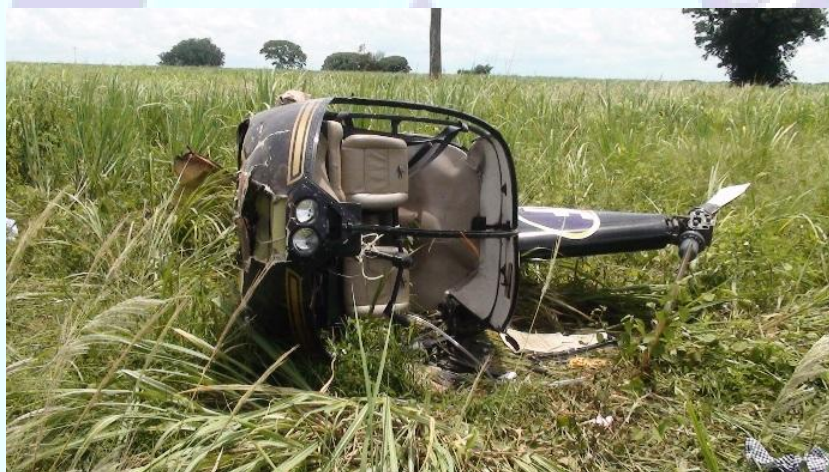
A aeronave teve danos substanciais.

Figura 1 - Situação da aeronave após a ocorrência.

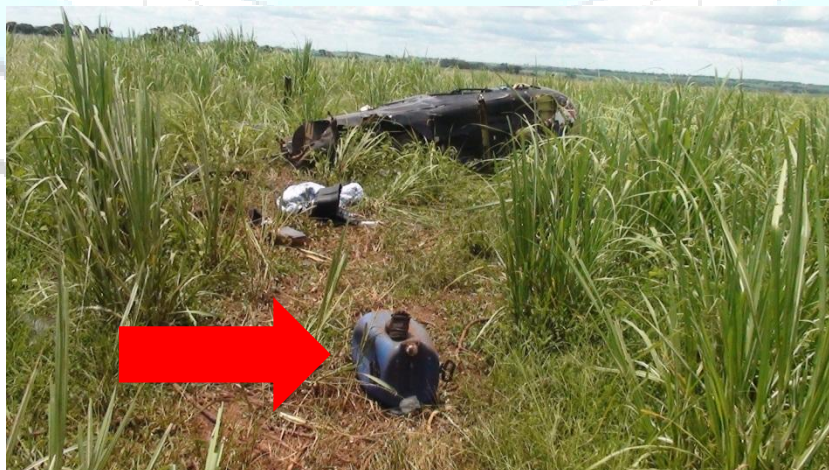
Nas proximidades da aeronave acidentada foram encontrados bilhetes com a inscrição "Voos Panorâmicos de Helicóptero" e um galão contendo combustível.

Figura 2 - Galão de combustível próximo da aeronave.

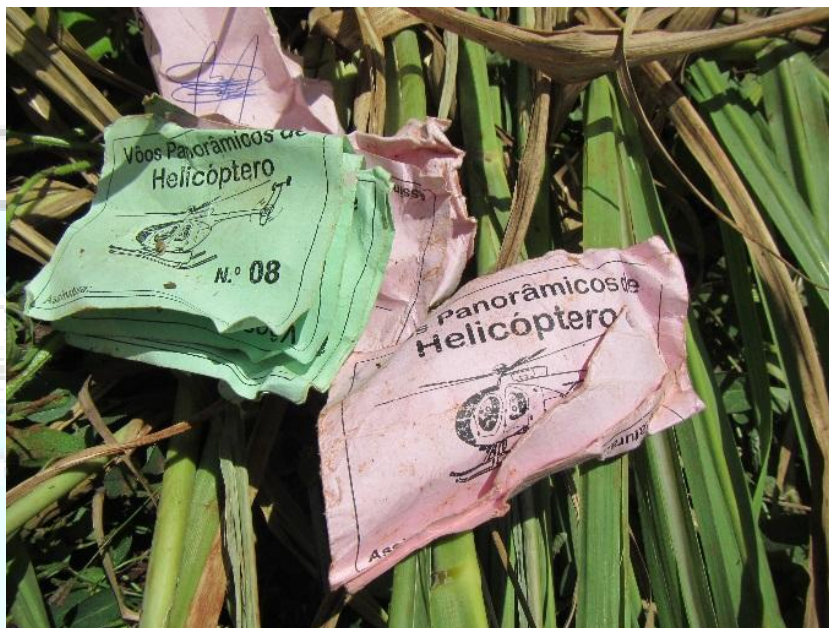
Figura 3 - Folhetos com a inscrição de voos panorâmicos.
