CENTRO DE INVESTIGAÇÃO E PREVENÇÃO DE ACIDENTES AERONÁUTICOS

RELATÓRIO FINAL SIMPLIFICADO (SUMA)

DADOS DA OCORRÊNCIA			
Nº DA OCORRÊNCIA	DATA - HORA	INVESTIGAÇÃO	SUMA Nº
---	25/SET/2010 - 16:30 (UTC)	SERIPA VI	A-596/CENIPA/2014
CLASSIFICAÇÃO DA OCORRÊNCIA	TIPO DA OCORRÊNCIA	COORDENADAS	
ACIDENTE	PERDA DE CONTROLE EM VOO	16°04'49"S	048°03'55"W
LOCALIDADE	MUNICÍPIO	UF	
NOVO GAMA	NOVO GAMA	GO

DADOS DA AERONAVE		
MATRÍCULA	FABRICANTE	MODELO
PT-YPW	ROBINSON HELICOPTER	R44
OPERADOR	REGISTRO	OPERAÇÃO
PARTICULAR	TPP	PRIVADA

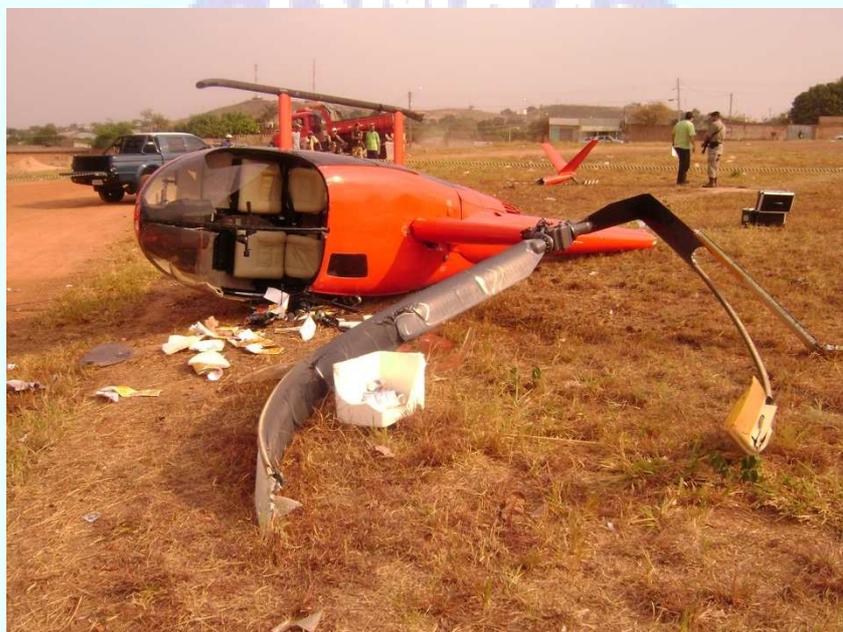
Danos substanciais na estrutura, na cabine dos pilotos, no motor, no rotor principal, na transmissão, no esqui esquerdo, nos sistema elétrico e de combustível e no cone de cauda.

Figura 1 - Situação da aeronave após o acidente.
