**COMANDO DA AERONÁUTICA**  
**CENTRO DE INVESTIGAÇÃO E PREVENÇÃO DE**  
**ACIDENTES AERONÁUTICOS**

**RELATÓRIO FINAL**  
**A - Nº 068/CENIPA/2012**

<b><u>OCORRÊNCIA:</u></b>	<b>ACIDENTE</b>
<b><u>AERONAVE:</u></b>	<b>PT- YZZ</b>
<b><u>MODELO:</u></b>	<b>R-22 BETA II</b>
<b><u>DATA:</u></b>	<b>25SET2009</b>

O presente Relatório Final refere-se ao acidente com a aeronave PT-YZZ, modelo R-22 BETA II, ocorrido em 25SET2009, classificado como pane seca.

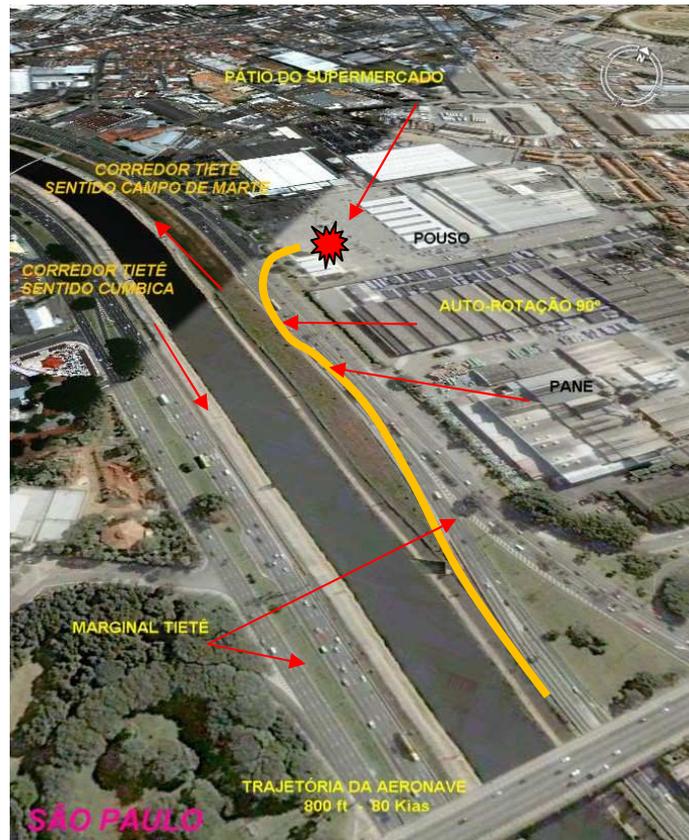
A disposição dos destroços permitiu a reconstituição da aproximação realizada pelo instrutor, definindo o deslocamento inicial sobre a Marginal Tietê, seguida por uma curva à direita de aproximadamente 90°, e aproximação final direta para o estacionamento do supermercado.

Figura 01: Trajetória percorrida da emergência até o pouso.

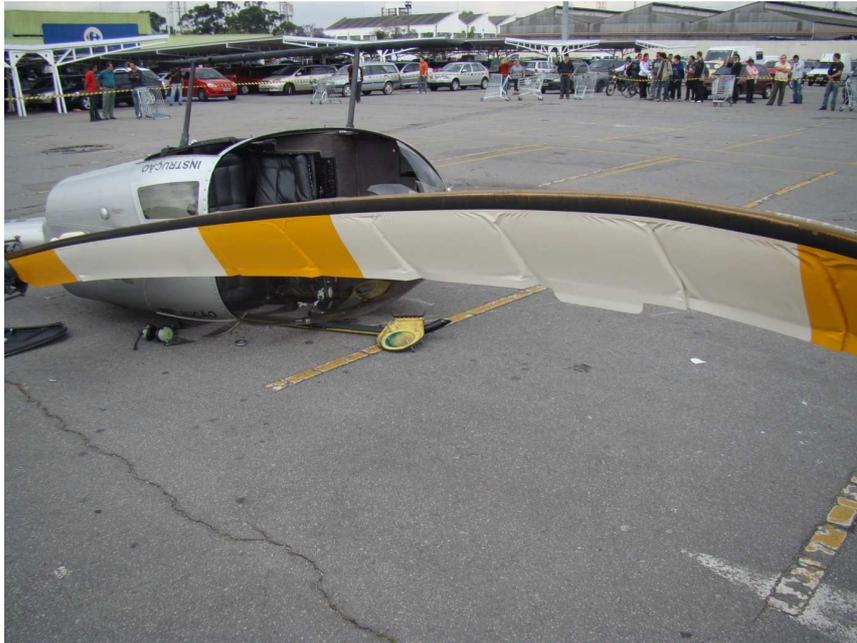
O toque brusco da aeronave fez com que os esquis se deformassem. Parte da energia do impacto foi absorvida pelas caixas dos assentos, que também se deformaram.

A proa final do helicóptero, após tombar à direita e arrastar-se por cerca de 05 metros, levou a comissão de investigação a crer que o aparelho girou cerca de 180° em relação ao eixo da aproximação para o pouso.

Figura 03: Situação da aeronave após o acidente

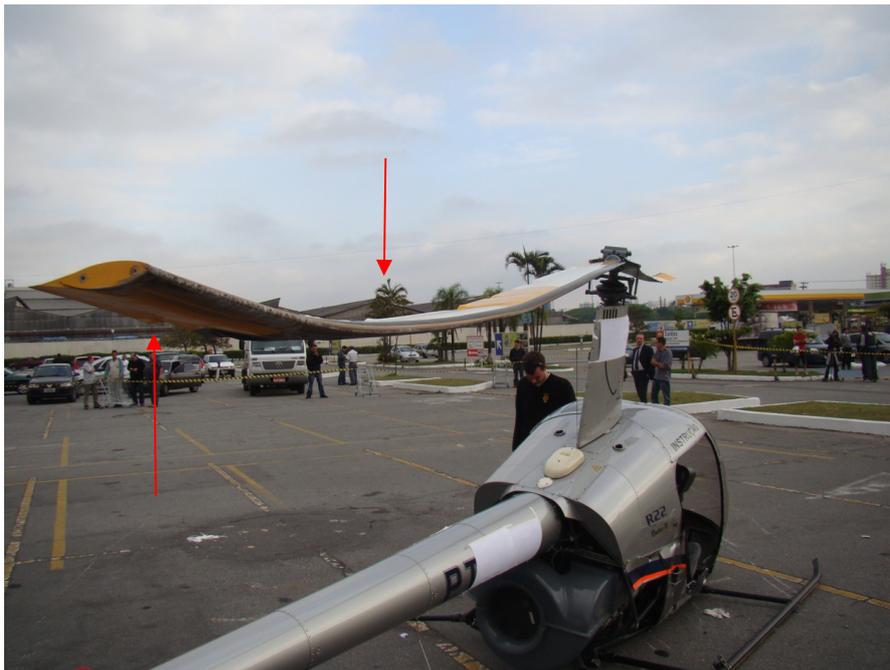
As duas pás do rotor principal apresentaram uma série de enrugamentos compatíveis com o “efeito cone”.

O tipo de deformação nas pás do rotor é plástico, ou seja, permanente, quando o efeito cone é excessivo, como no acidente ora investigado

Figura 04: Detalhe do enflechamento das pás para cima.

Considerando as condições do vento no aeródromo de Campo de Marte (SBMT), localizado a 02NM do local do acidente e as torções sofridas no rotor principal, é possível supor que o pouso em autorrotação foi realizado com vento de cauda, o que pode ter comprometido ainda mais o êxito na mitigação dos danos à aeronave durante a manobra.
