Centro de Investigação e Prevenção
de Acidentes Aeronáuticos

RELATÓRIOS DE INVESTIGAÇÃO DE MOTORES E SEUS COMPONENTES - PERÍODO 1998 A 2018

Estudo de Segurança de Voo
E-02/CENIPA/2022

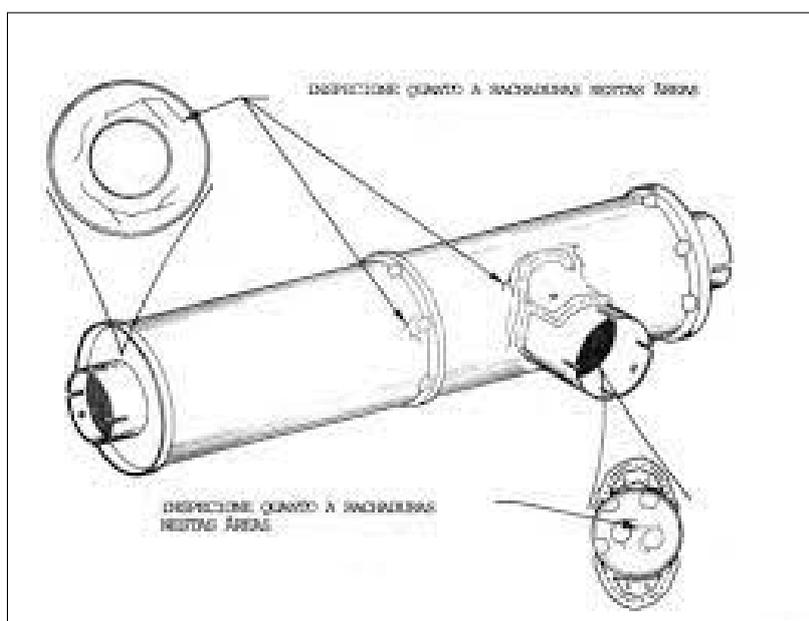
Figura 42: Detalhes mufla.

Outra condição a avaliar é aquela das frotas de aeronaves com motores convencionais que utilizam gases de escapamento para aquecimento do ar do carburador e de ar quente para a cabine. No caso do carburador, a excessiva corrosão interna e trincas podem bloquear a troca térmica e não haver ar quente para fazer o degelo do Venturi do carburador, em condições de formação de gelo.

Ainda relacionada à mufla com corrosão/perfurações, outra questão considerada insidiosa e extremamente perigosa é a do vazamento de gases (monóxido de carbono) através das trincas da mufla para o compartimento do motor, podendo adentrar a cabine através de frestas no painel e parede de fogo. Os efeitos do monóxido de carbono são graduais e podem levar à sonolência e incapacitação do piloto e demais ocupantes. Para aviões dotados de aquecedor de ar que utiliza o calor do escapamento, o risco é similar e crítico. Há diversos casos de ocorrências na literatura

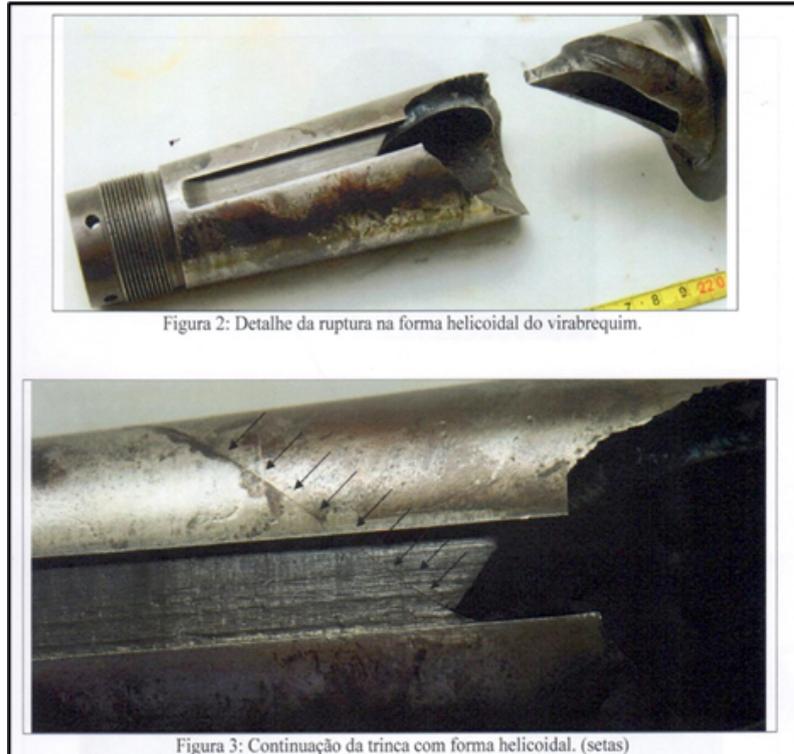
Figura 43: Imagens de um eixo de hélice rompido por fadiga em seu rasgo de chaveta.

Apesar de o eixo ser superdimensionado para as cargas da hélice, a troca dela por uma similar (devido às limitações do mercado) ou eventuais danos produzidos na sua instalação/remoção podem induzir pontos de tensão elevada e início de um processo de fadiga, visível apenas removendo a hélice. Este caso denota, portanto, a necessidade de se definir uma ação de inspeção mais detalhada na região do rasgo de chaveta nos eixos dos motores dessas pequenas aeronaves.

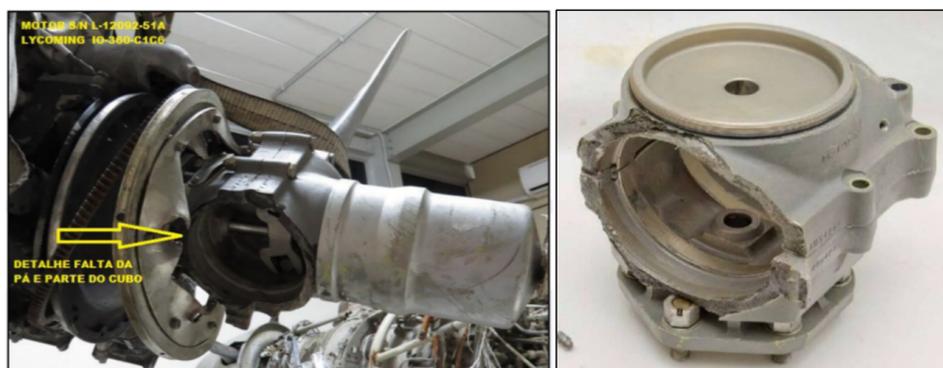
Figura 44: Parte da hélice esquerda ainda presa ao eixo do motor e imagem do cubo da hélice antes dos testes efetuados.

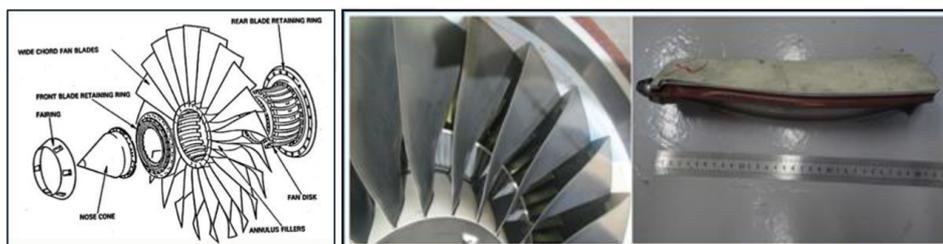
Sobre este tema, o Estudo considerou como criticidade uma ocorrência de 2017 envolvendo uma aeronave transportando passageiros na qual, instantes após iniciar a corrida de decolagem, houve falha do motor direito (M2), ocasionando saída de pista pela lateral direita. A decolagem foi rejeitada e a aeronave trazida para o centro da pista, seguida de parada total. Observados danos limitados ao motor direito. A investigação identificou desprendimento de espaçadores (*Annulus Fillers*) junto à raiz das lâminas móveis (pás) do Fan, causando danos ao mesmo e ingestão pelo motor, com sequência de fraturas e intensos danos internos em todas as seções.

Figura 45: Na imagem central, as peças em branco na raiz das lâminas móveis (palhetas) são os *Annulus Fillers*.

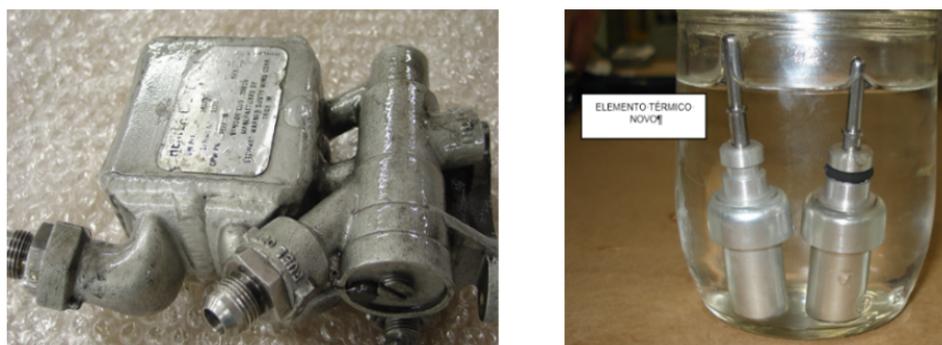
Figura 46: Aquecedor de combustível e o elemento térmico com defeito (pistão contraído- D).

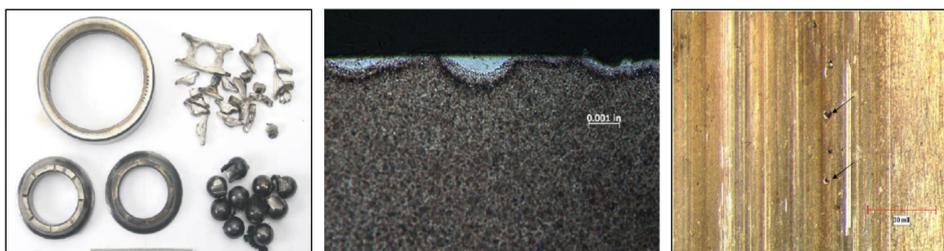
Figura 47: Estado final do rolamento n°1 e evidências de pites de centelhamento.

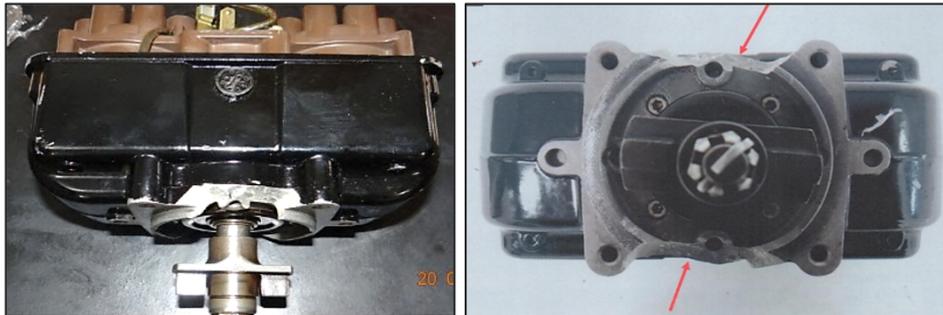
Figura 51: Vista geral do magneto duplo PN D8LN-3200 com os dois lados fraturados no seu flange de fixação.

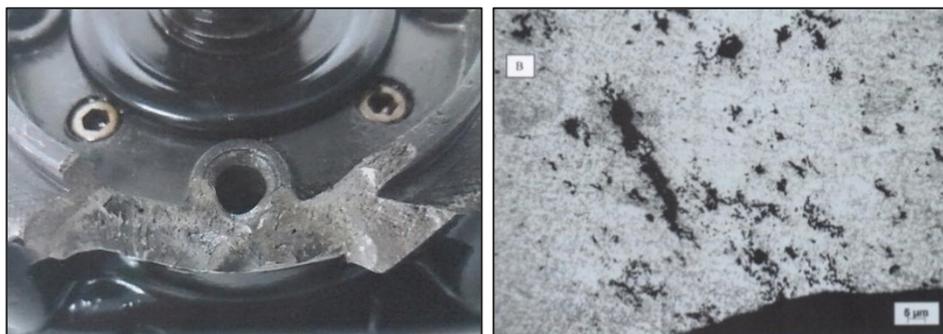
Figura 52: Detalhe de um dos lados evidenciando fadiga, e a análise da microestrutura denotando porosidade do material.

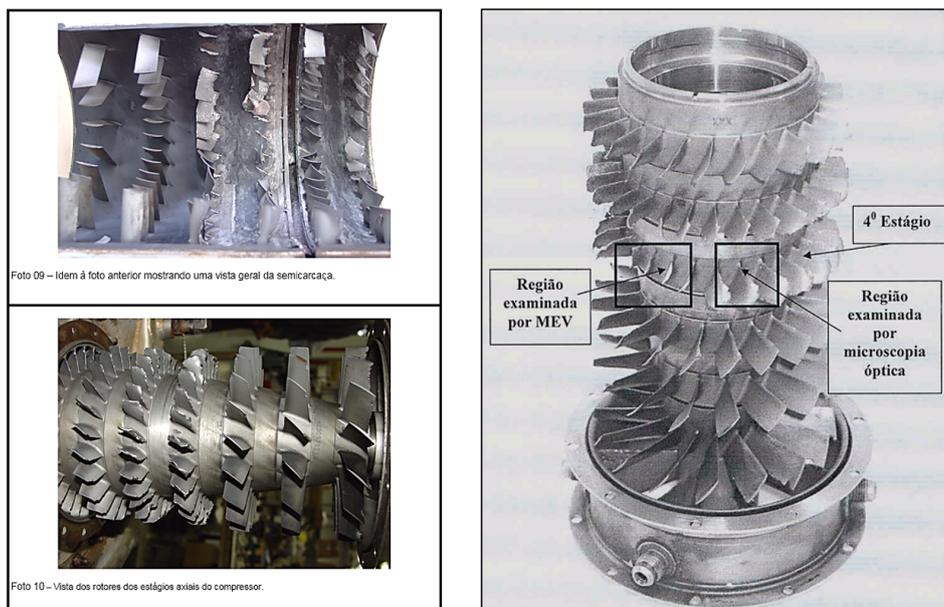
Figura 54: Regiões analisadas que indicaram pites de corrosão, no 4º estágio do compressor.

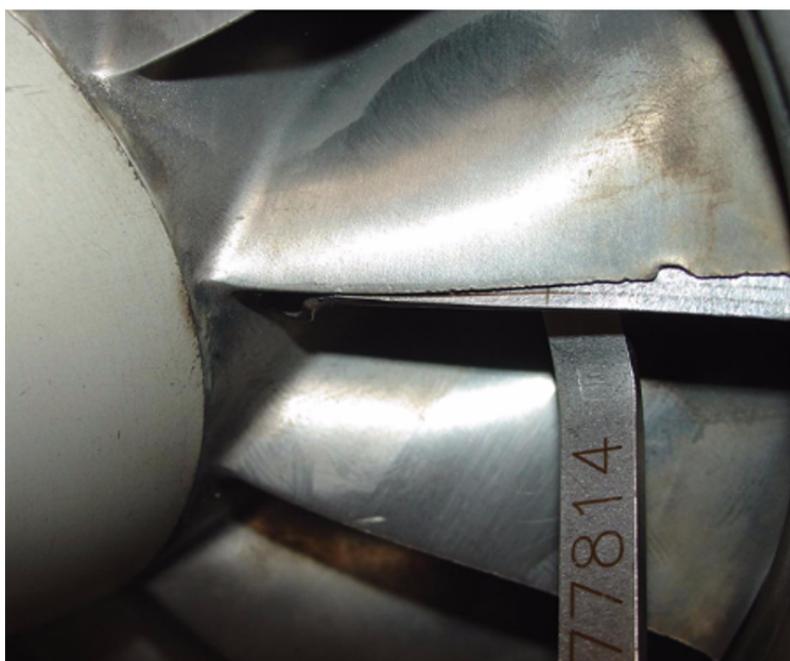
Figura 55: Desgaste das lâminas moveis do compressor acima do permitido (operação em região contaminada).

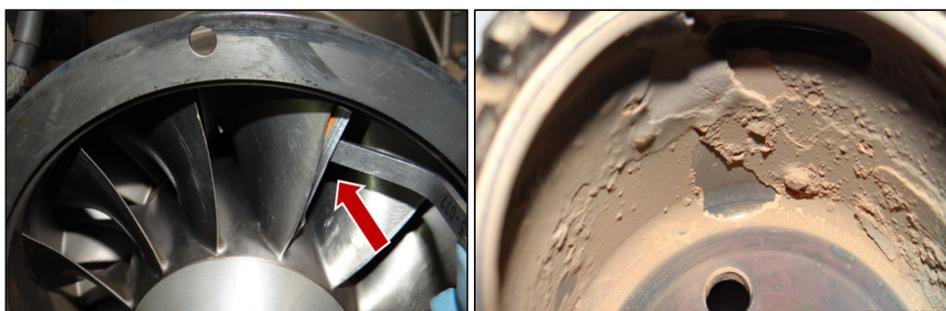
Figura 56: Medição da erosão das lâminas móveis do compressor e a laterite (pó) encontrada na parede interna do eixo oco do motor.

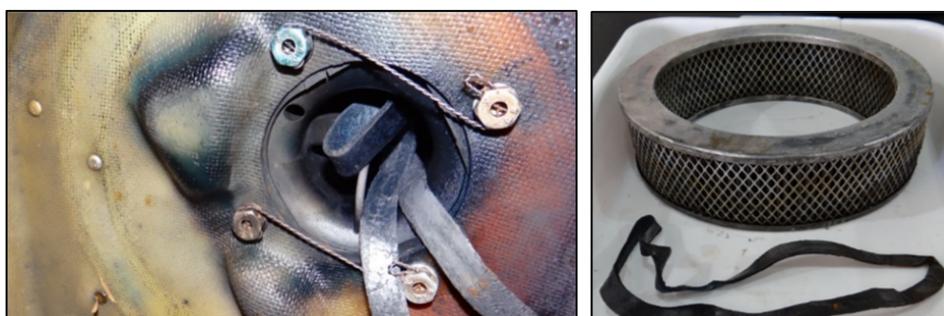
Figura 60: Junta de vedação solta no interior da entrada de ar e obstruindo a borboleta de aceleração do motor.

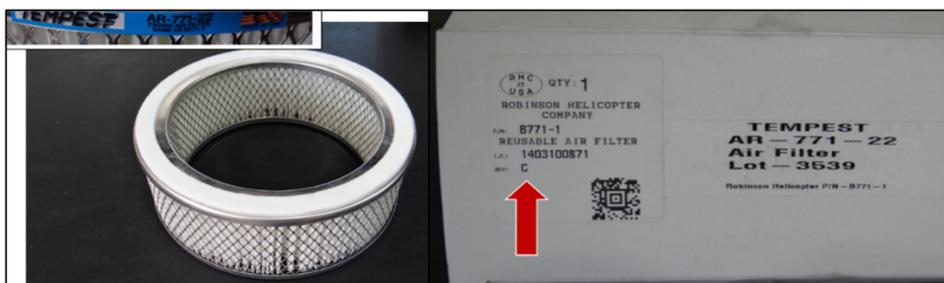
Figura 61: Um outro filtro similar fotografado no estoque do operador, do modelo “C” (não mais aprovado pela Robinson).

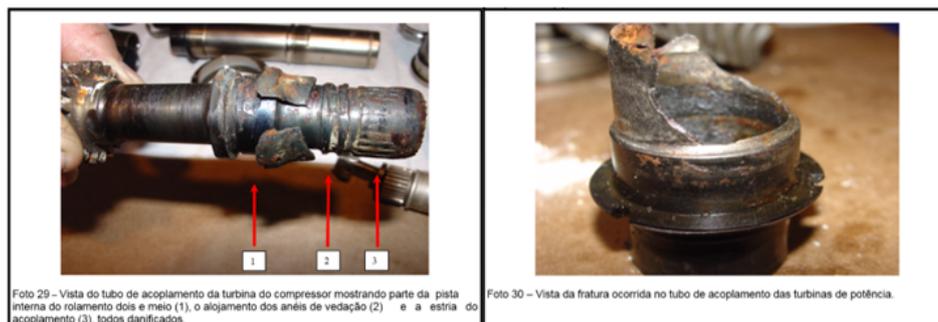
Figura 64: Estado final do rolamento 2 $\frac{1}{2}$ e o eixo de acoplamento com a turbina de potência do motor esquerdo.

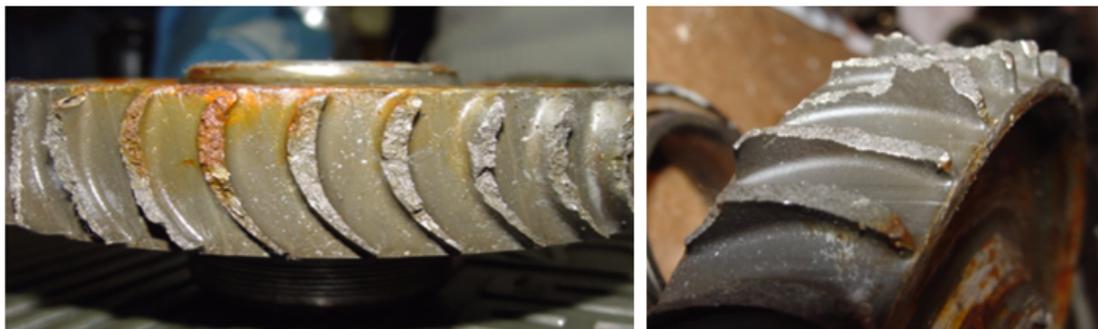
Figura 65: Segundo estágio da turbina de potência, com palhetas rompidas devido ao disparo (sobrevelocidade não contida) e cujos fragmentos causaram as perfurações na carcaça do motor e impacto no tubo de Pc do motor oposto.

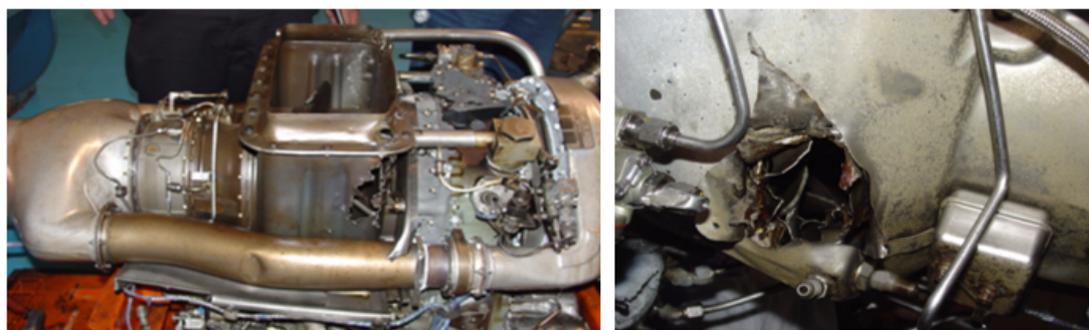
Figura 66: Estado geral do motor esquerdo e as perfurações produzidas por fragmentos de palhetas do 2º estágio da turbina de potência.

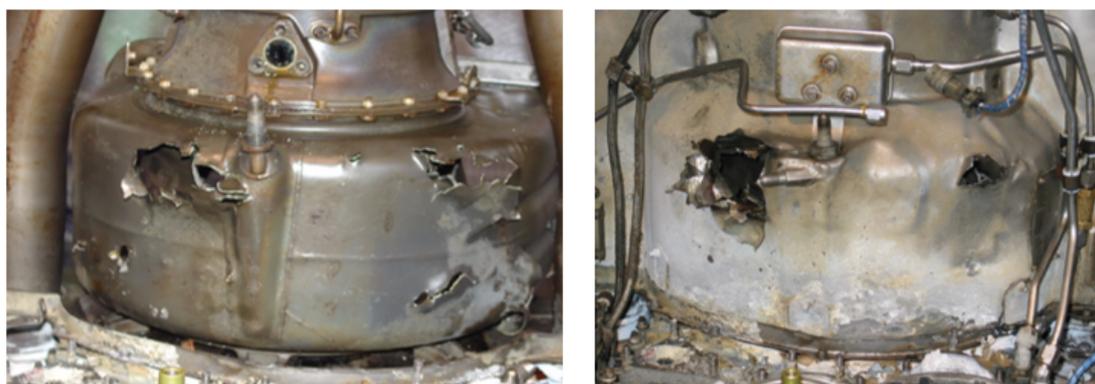
Figura 67: Detalhes das perfurações produzidas por fragmentos de palhetas do 2º estágio da turbina de potência.

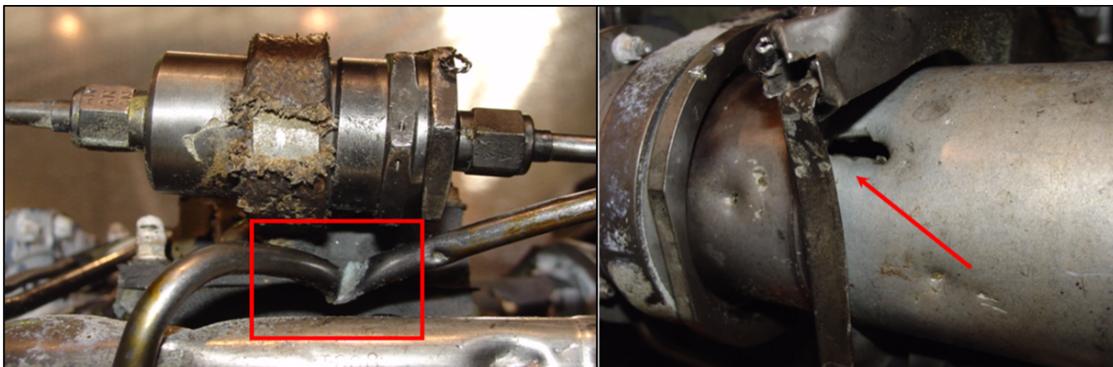
Figura 69: Detalhe da linha de Pc rompida e à direita, a perfuração no duto de ar do compressor à câmara de combustão.

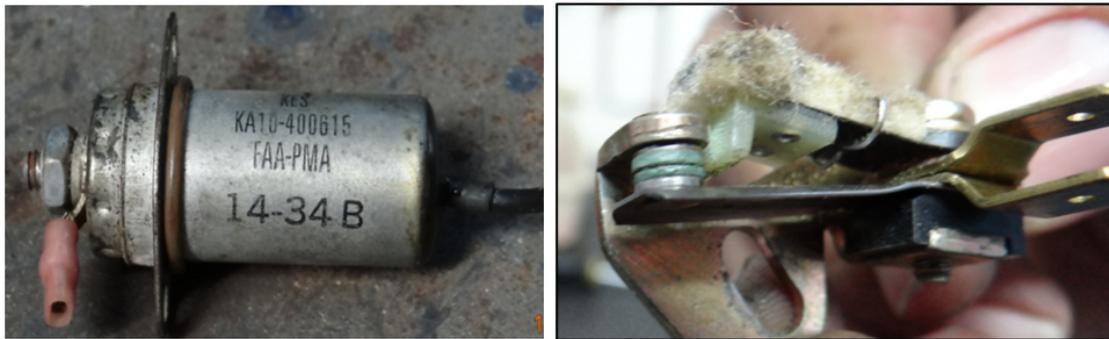
Figura 71: Exemplos de peças PMA de magnetos que apresentaram falha prematura:(E) - Um condensador de magneto de origem PMA.

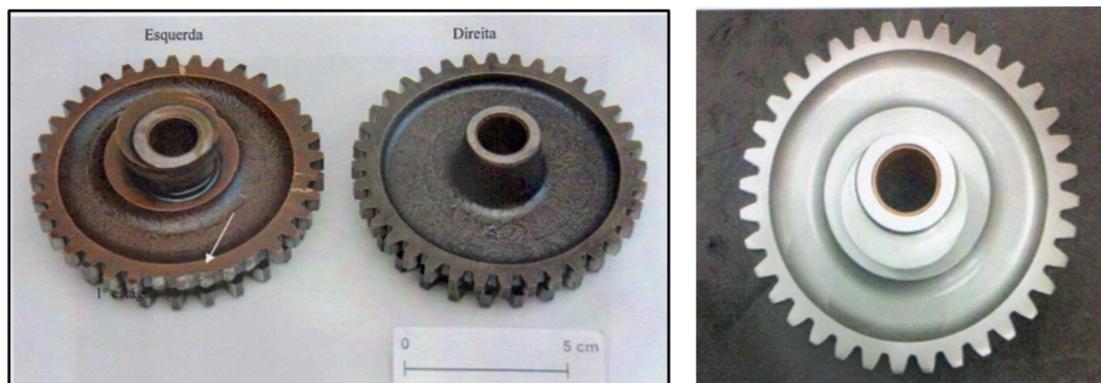
Figura 73: Engrenagens não originais e uma original para referência.
