Centro de Investigação e Prevenção  
de Acidentes Aeronáuticos

# ***IN-FLIGHT BREAKUPS*** **NA AVIAÇÃO AGRÍCOLA**

**Estudo de Segurança de Voo**  
**E-01/CENIPA/2024**

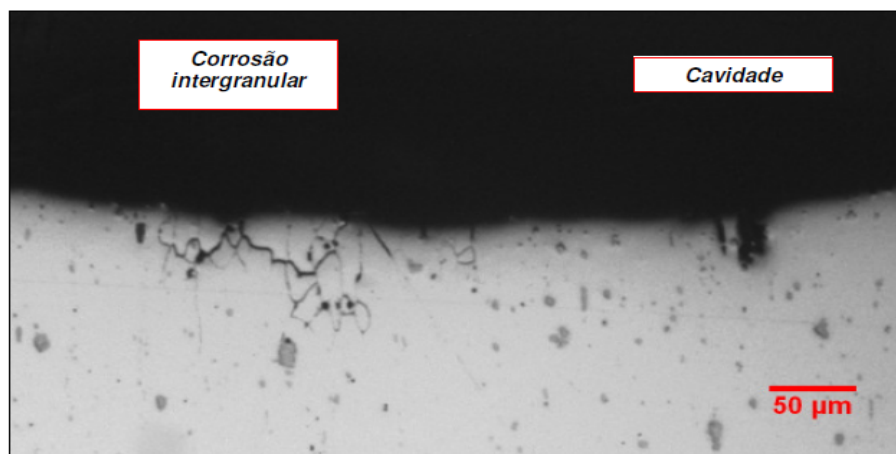
**Mecanismo de Falha:** Falha por fadiga iniciada em cavidades de corrosão (pites) nas paredes do furo.

Figura 27: PT-GHP. Microestrutura na região da parede inferior do furo de uma das chapas evidenciando a presença de corrosão intergranular e da cavidade (pite) de corrosão.

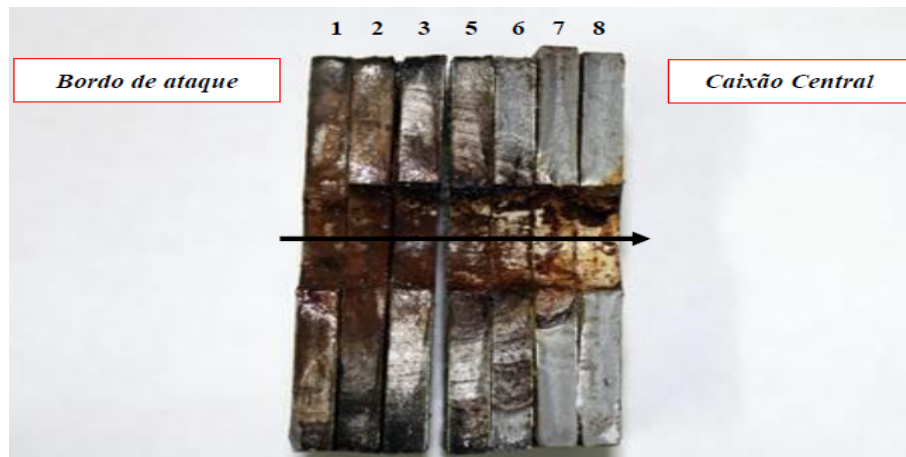
1. A fratura da semiasa direita ocorreu devido a um processo de fadiga na mesa inferior da longarina, ao redor do 5º furo de 1/2 pol da armação de aço que prende as duas semiasas.
2. Observado que a extensão da propagação das trincas foi maior nas chapas mais próximas ao bordo de ataque, progredindo da chapa nº 1 em direção à chapa nº 8.

5. A trinca de fadiga propagou-se por cerca de 60% da seção das chapas da mesa inferior, o que causou considerável redução na sua resistência mecânica e levou à sua ruptura final por sobrecarga.

Figura 31: PT-GSB. Fotografia. Aspecto da superfície de fratura das chapas da mesa inferior da semiasa direita, após desmontagem. As seta indica a direção da propagação das trincas de fadiga (da chapa nº 1 para a nº 8). Corrosão generalizada na superfície de fratura.

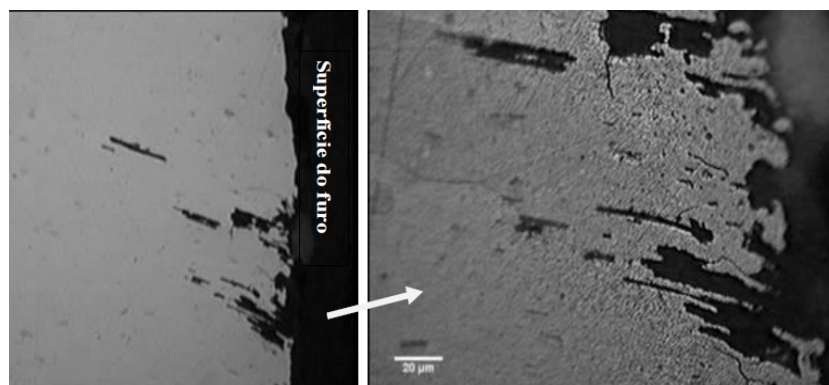
Figura 32: PT-GSB. Micrografias. Sem ataque. Seção transversal à chapa nº 5 passando pelo furo. Observam-se desgaste superficial e microtrincas causadas por corrosão.

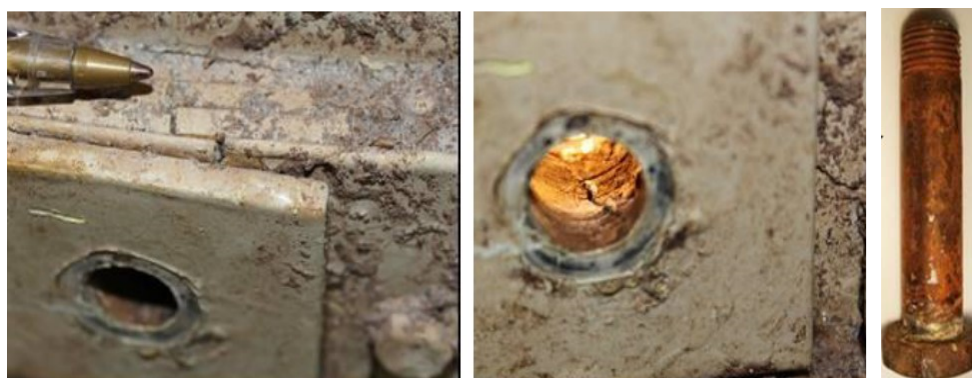
6. Nessa mesma região da longarina da semiasa esquerda foram observadas trincas em estágio de propagação indicando processo de falha em andamento, equivalente ao ocorrido na asa direita.

Figura 33: PT-GSB. Fotografia indicando a presença de trincas na furação do 5º pino da mesa inferior da semiasa esquerda também, em propagação. Corrosão generalizada encontrada nos pinos de 1/2 pol.

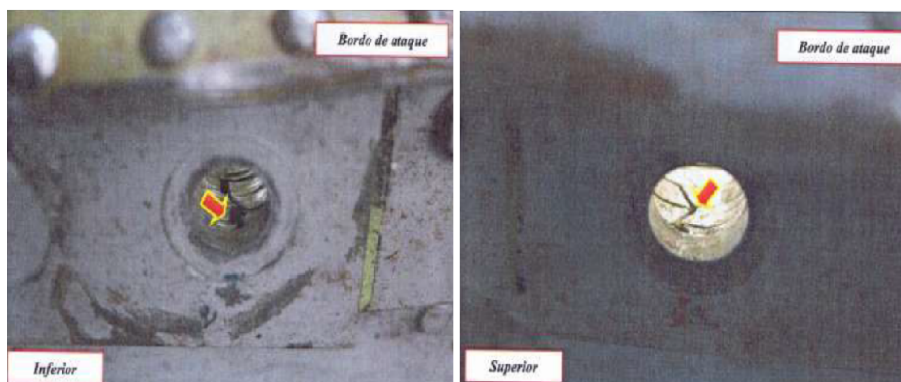
7. Trincas secundárias paralelas à superfície de fratura também foram observadas.
8. Na mesma região do 5º furo de 1/2 pol da longarina da semiasa direita, foram observadas trincas em estágio de inicial, nas 3 primeiras chapas, indicando processo de falha em andamento, equivalente ao ocorrido na asa esquerda.

Figura 38: PT-GZM. Detalhe de trinca em progressão na asa direita, também no 5º furo de 1/2 pol.

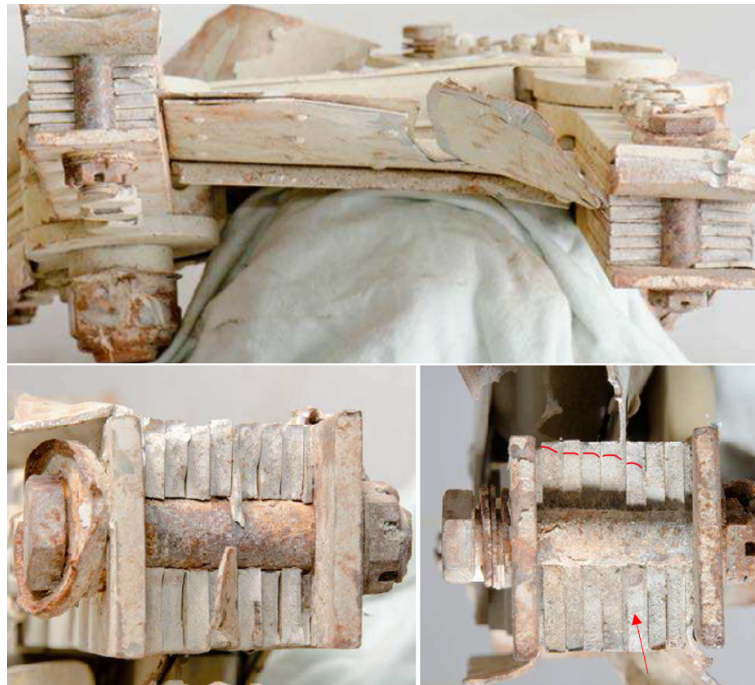
A figura abaixo mostra em detalhe a região fraturada da longarina apresentando corrosão generalizada. Abaixo e à esquerda - seção transversal das chapas mesa superiores, fraturada por sobrecarga. Abaixo e à direita - seção transversal das

chapas mesa inferiores, fraturada por fadiga. Seta e traços vermelhos ajudam na identificação das marcas de praia, de difícil visualização a olho nu dada corrosão generalizada.

Figura 41: PT-GUR. Detalhe da região fraturada da longarina apresentando corrosão generalizada.

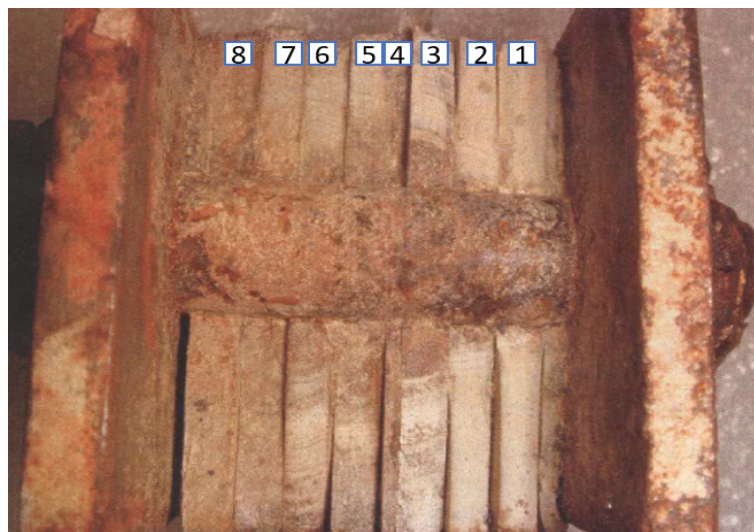
1. O processo de fadiga ocorreu no 5º furo de 1/2 pol da mesa inferior da longarina da semiasa direita, iniciado junto às bordas do furo das chapas.
2. Nesse caso, foi observado que a extensão da propagação das trincas foi maior nas chapas mais próximas ao bordo de fuga, progredindo da chapa nº 8 em direção à chapa nº 1.
3. As trincas de fadiga propagaram-se por cerca de 80% da seção das chapas da mesa inferior, o que causou considerável redução na sua resistência mecânica e levou à sua ruptura final por sobrecarga.
4. A mesa superior da longarina falhou por sobrecarga de forma secundária, após o rompimento da mesa inferior (falha primária).
5. Observou-se que o pino apresentava corrosão generalizada.
6. Observou-se nas superfícies do 5º furo a presença de corrosão que contriuiu para facilitar o início do processo de fadiga.

Figura 42: PT-GUR. Detalhe da fratura por fadiga. Trincas iniciadas nas paredes de contato do furo com o pino e a propagação ocorreu da chapa 8 em direção à chapa 1.

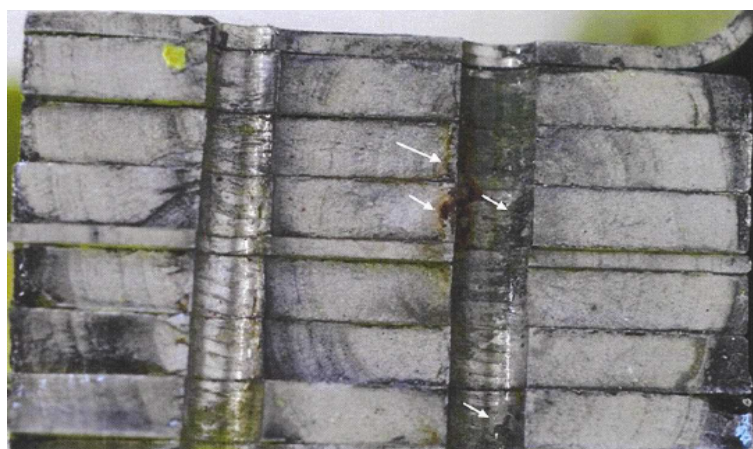
A asa esquerda se desprendeu em voo após fratura por fadiga do conjunto de chapas mesa inferiores da sua longarina, com a trinca propagando-se em torno do 1º e 2º furos de 3/16 pol dos prendedores do pacote de chapas. As análises estereoscópicas laboratoriais indicaram a presença de ranhuras internas aos furos, o que pode ter facilitado a nucleação de trinca.

Figura 56: PT-UII. Setas brancas indicando pontos de corrosão e ranhuras internas evidenciadas após a remoção dos pinos de 3/16 pol.

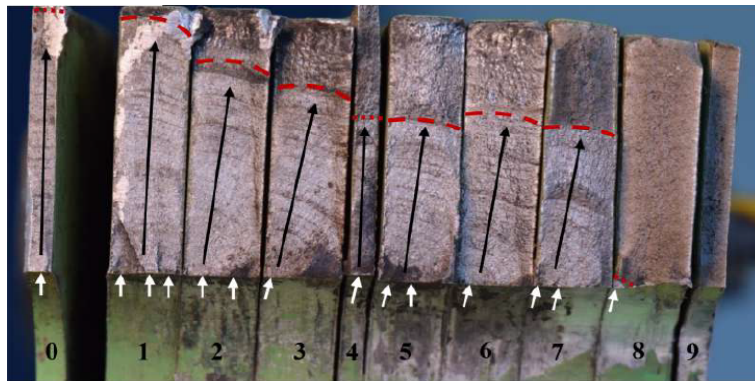
2. Observado que a extensão da propagação das trincas é maior nas chapas mais próximas ao bordo de ataque, progredindo da chapa nº 1 em direção à chapa nº 8.

Figura 61: PT-UZI. Detalhe da superfície acima do 5º furo de 1/2 pol. Maior propagação nas chapas próximas ao bordo de ataque. (Setas brancas) - pontos de nucleação de trincas. (Setas pretas) - direção de propagação. (Setas vermelhas) - interface entre região suave e lisa - fadiga - e região grosseira e cristalina - sobrecarga.

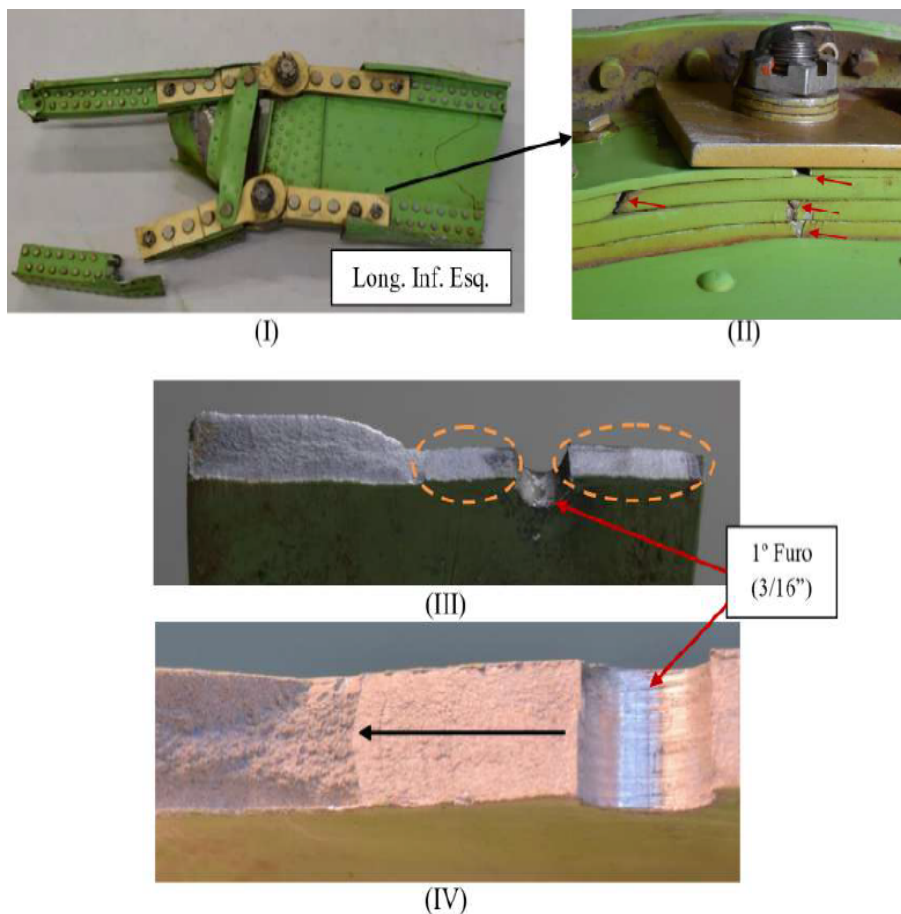
4. Havia corrosão por pites.
5. Também foram observadas trincas de fadiga em processo de propagação na mesa inferior da longarina da semiasa esquerda, iniciadas tanto na superfície do 5º furo de 1/2 pol quanto na do 1º furo de 3/16 pol.

Figura 62: PT-UZI. Longarina esquerda. Trincas em propagação ao redor do 5º furo de 1/2 pol e do 1º furo de 3/16 pol. Em (I), vista frontal do caixão central para referência. Em (II), trincas visíveis (setas vermelhas). Em (III) e (IV), fotoestereoscopias da superfície de fratura da chapa nº 1 ao redor do furo de 3/16 pol.

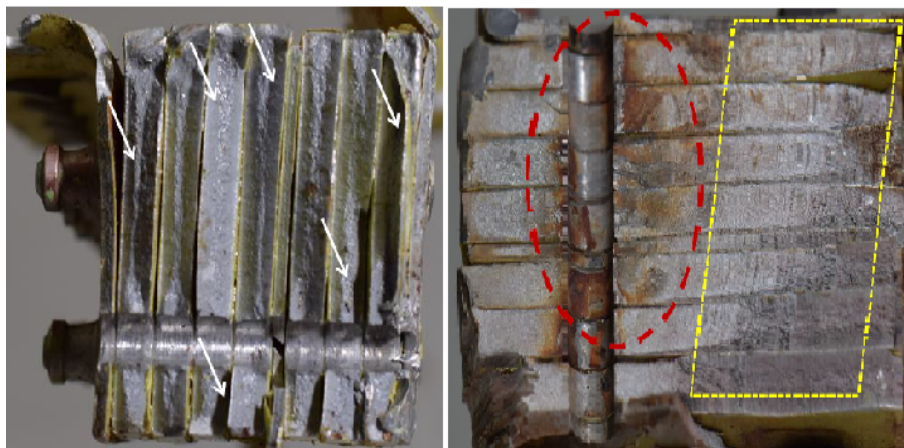
Figura 65: PT-UKZ. Estereoscopia. À esquerda, fratura por sobrecarga na mesa superior e à direita por fadiga na mesa inferior da longarina. Setas em branco indicam ângulos típicos de fratura por sobrecarga. Tracejado vermelho indica a presença de corrosão eletroquímica no furo. Tracejado amarelo indica a interface entre a região de fadiga e a de sobrecarga.

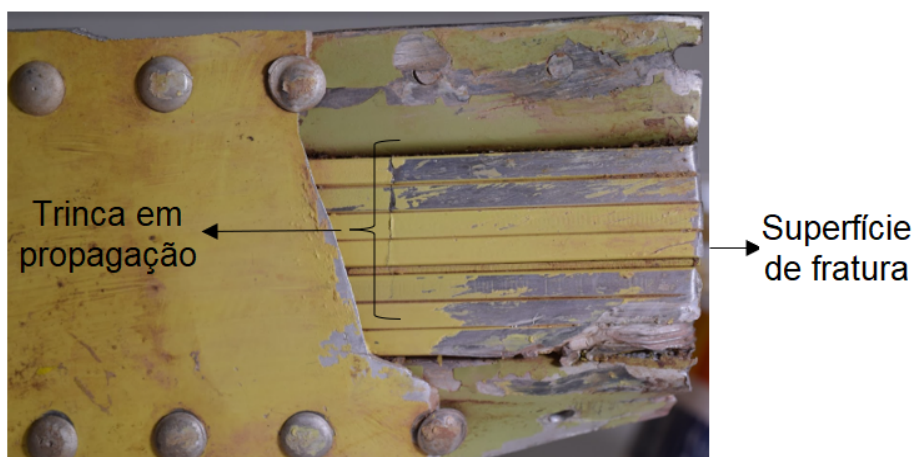
Figura 66: PT-UKZ. Trincas secundárias em propagação nas chapas da mesa inferior da longarina, paralelas à superfície de fratura principal.

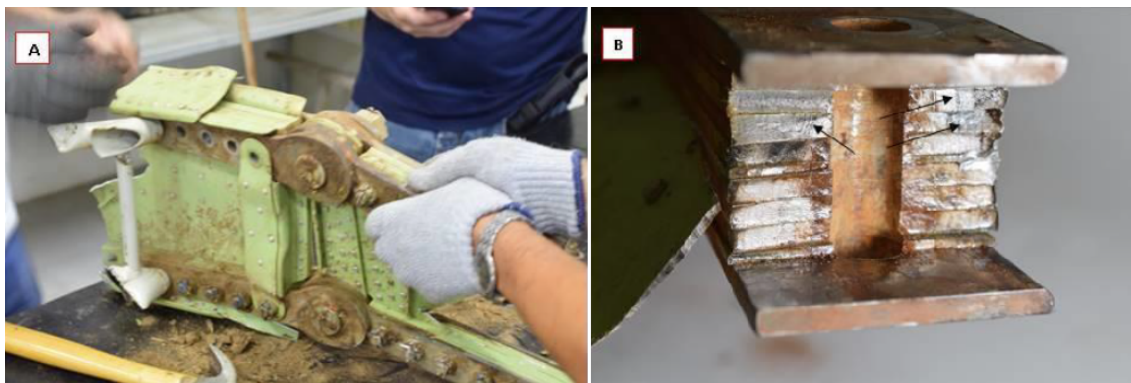
Figura 69: PT-UPG. (A) Vista geral do componente durante sua desmontagem. (B) Detalhe da região fraturada em serviço, após a remoção do prendedor de 1/2 pol. Observam-se corrosão na superfície de fratura e marcas de praia, indicativas de fadiga (setas).

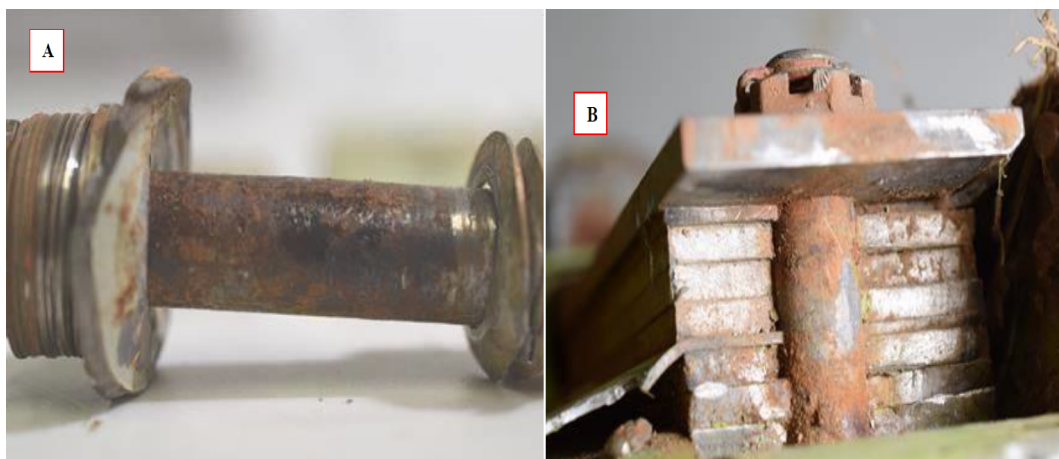
Figura 71: PT-UPG. (A) Prendedor de 1/2 pol removido da região da fratura apresentando corrosão superficial generalizada. (B) Detalhe da seção de fratura na região do 5º furo de 1/2 pol.

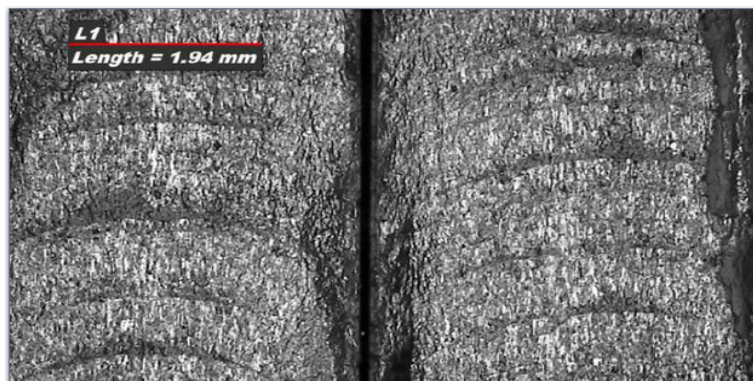
Figura 85: PT-UZI. Imagem coletada do Laudo Técnico relativo ao acidente com a aeronave. Fotoestereoscopia representativa da região de propagação de trinca evidenciando a presença de marcas de praia típicas de falha por fadiga.

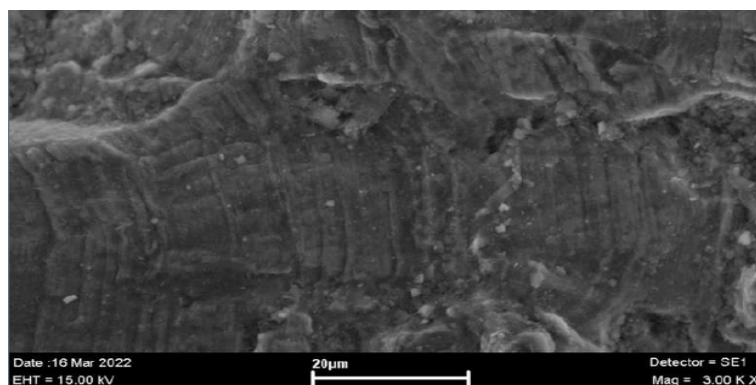
Figura 86: PT-UZI. Imagem coletada do Laudo Técnico relativo ao acidente com a aeronave. Microscopia Eletrônica de Varredura (MEV) mostrando estrias na superfície de fratura, característica do mecanismo de falha por fadiga.

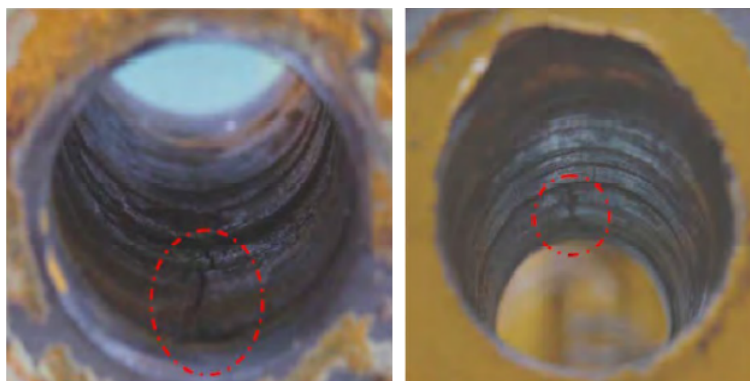
Figura 89: Furos de 1/2 pol apresentando trinca. Observa-se que a trinca inicia nas regiões superior e/ou inferior do furo, propagando em direção praticamente vertical, sentido para cima e/ou para baixo, respectivamente. Figura retirada do Boletim de Serviço BS 200-057-008.

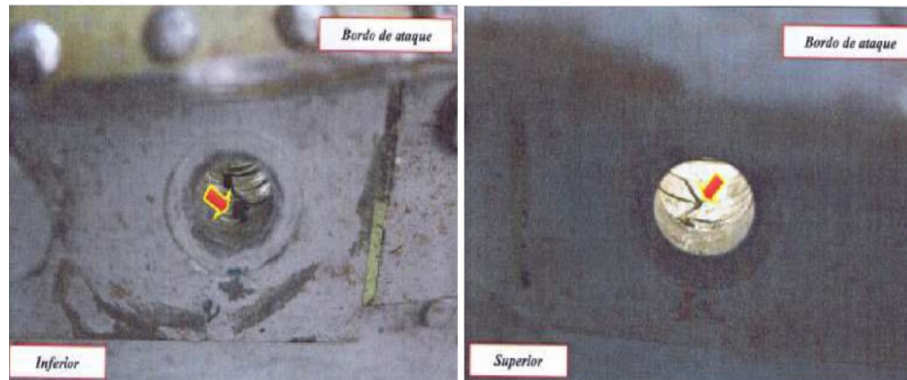
Figura 90: PT-GZM. Trincas evidentes nas paredes inferiores dos furos de 1/2 pol.

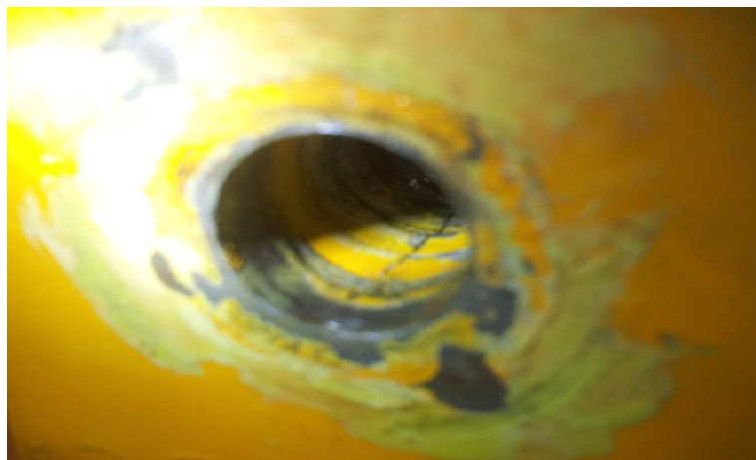
Figura 91: PT-GTZ. Furo de 1/2 pol da aeronave apresentando trinca. A detecção desta trinca foi tempestiva (ocorreu antes do acidente), e só foi possível devido à aplicação do Boletim de Alerta da EMBRAER BSA 200-057-A005.

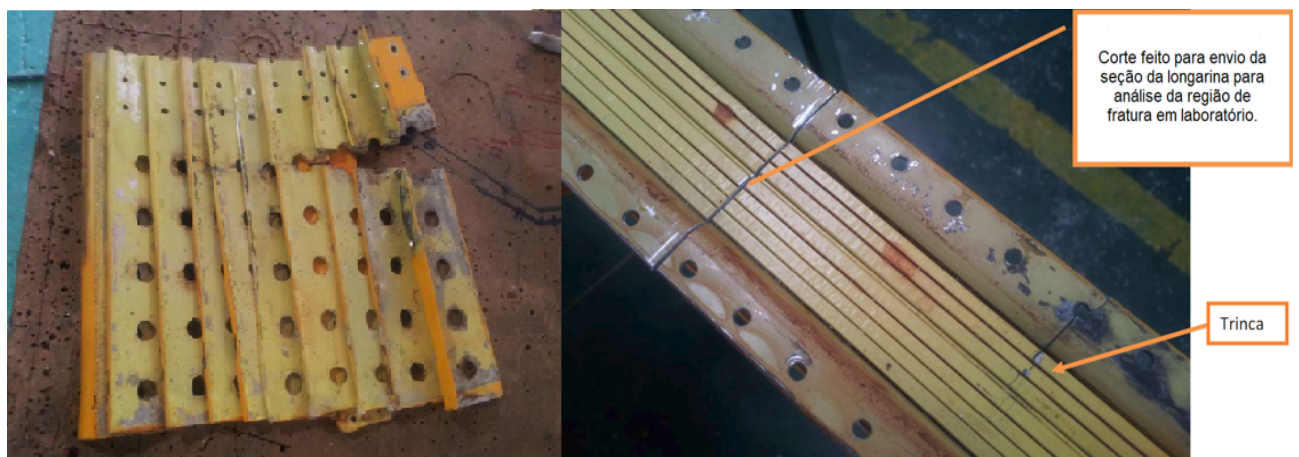
Figura 92: PT-GTZ. Trinca secundária em propagação na longarina da aeronave, avançando da chapa nº 1 para a chapa nº 8.

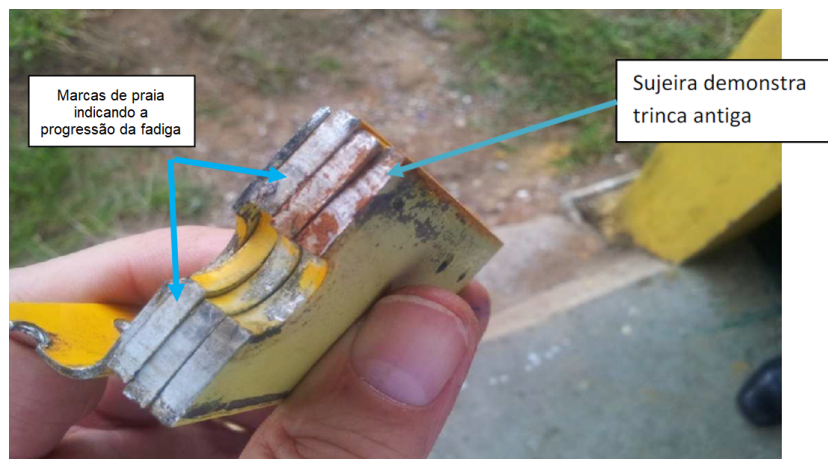
Figura 93: Seção transversal das chapas trincadas. A presença de corrosão eletroquímica incrustada ratifica o processo de fadiga associada à corrosão.

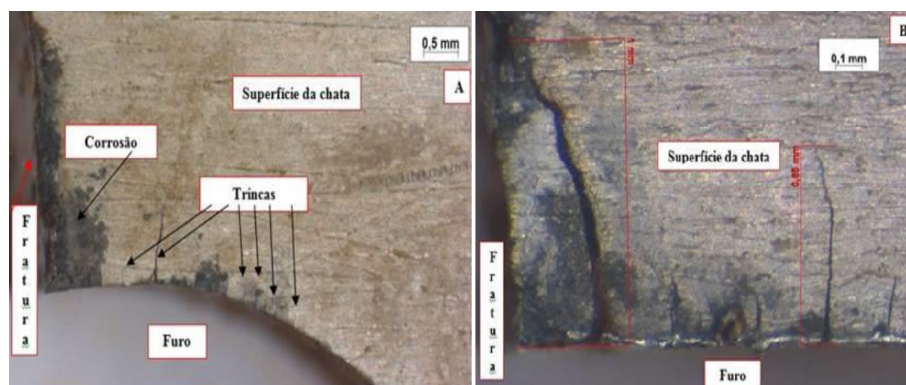
Figura 94: PT-UPG.(A e B) Fotoestereoscopias. Detalhes das regiões dos furos de duas chapas. Observam-se trincas secundárias associadas à corrosão. Trincas paralelas à trinca principal, propagando-se a partir da parede superior do furo de 1/2 pol. Imagem ilustra como as trincas propagam na direção vertical, a partir das paredes superior e inferior dos furos.

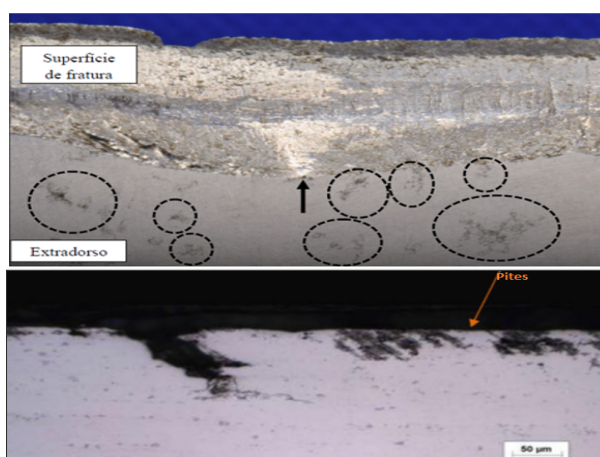
Figura 97: Superfície de uma hélice fraturada. Evidência de áreas com corrosão (círculos). A seta de cor preta indica o local de início da trinca de fadiga da hélice em um ponto de corrosão. A seta laranja evidencia pites de corrosão em fotomicrografia.

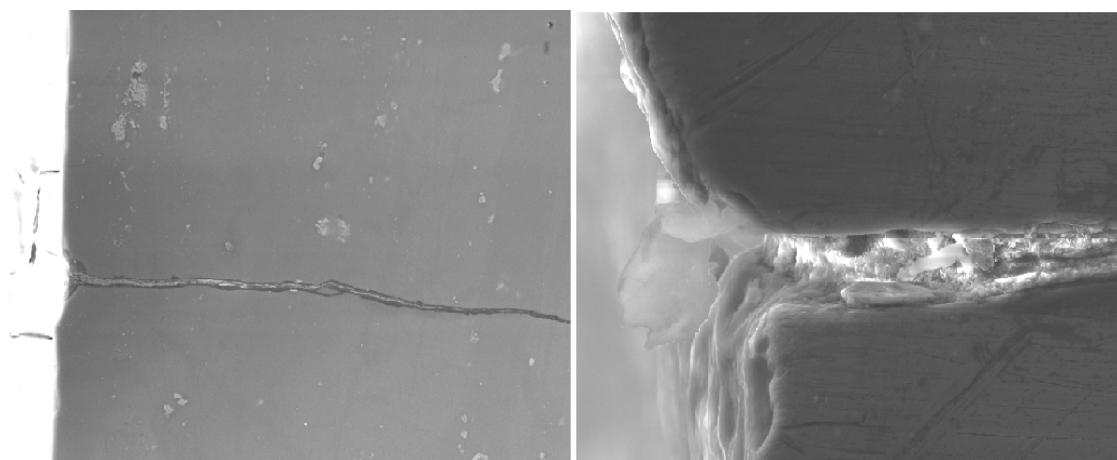
Figura 98: PT-UPG. Espectrometria de Raios-X por dispersão de energia (EDS). Detalhes, sem e com aproximação (esquerda e direita), de trinca secundária originada em um pite de corrosão. Aspecto reluzente indica presença de óxidos internamente à trinca.

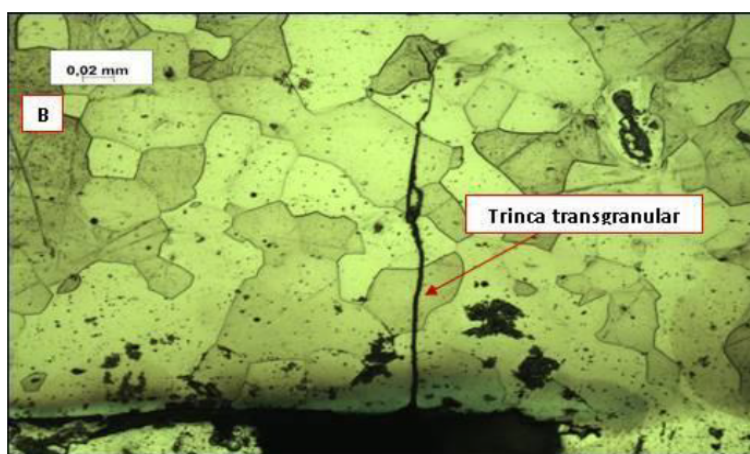
Figura 99: PT-UPG. Análise metalográfica. Fotomicrografia de uma das chapas de alumínio da mesa da longarina, região do furo. (B) Trinca secundária transgranular, característica de progressão de trinca por corrosão-fadiga.

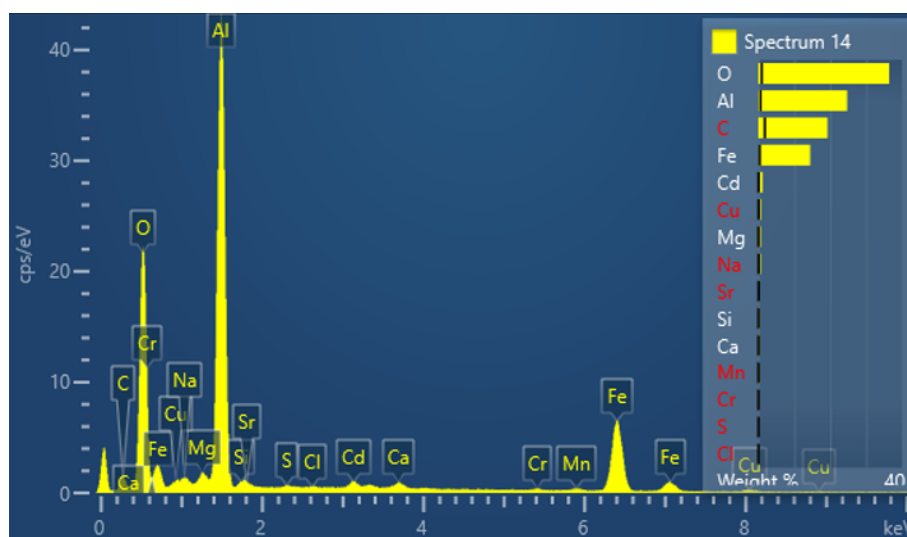
Figura 101: PT-UPG. EDS. *Spectrum 14* - Elementos químicos presentes no interior da trinca secundária. Al, Cu e Mg compõem a base da liga. Porém, O, Ca, Na, S e Cl são produtos associados à corrosão.

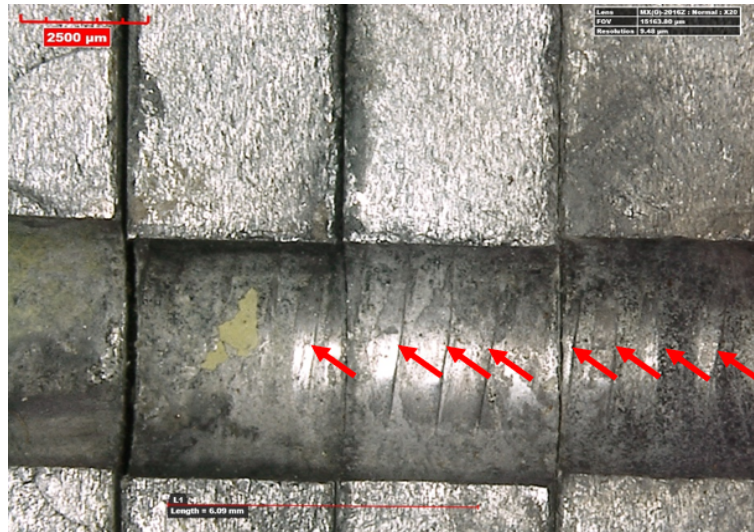
Figura 103: PT-GZM. Detalhe de ranhuras nas paredes internas do furo de fixação das chapas da longarina, compatíveis com ação de rosqueamento durante encaixe do pino. Esta ação leva à formação de concentradores de tensão que podem facilitar o início do processo de fadiga

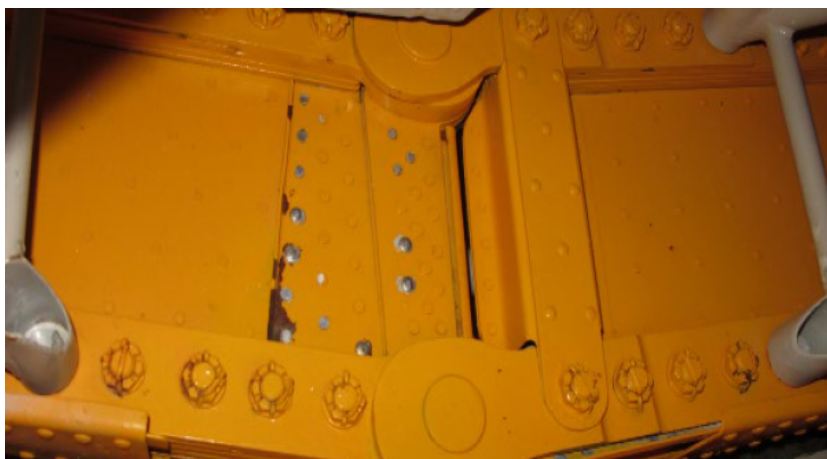
Figura 106: Vista posterior da junção das longarinas com corrosão na alma e nos prendedores de 1/2 pol. **Figura 13 do BS 200-057-0013.**

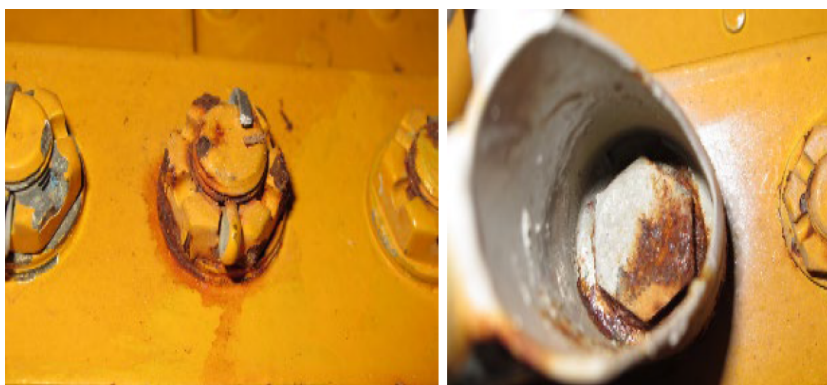
Figura 107: Prendedores de 1/2 pol com corrosão. **Figura 13b do BS 200-057-0013.**

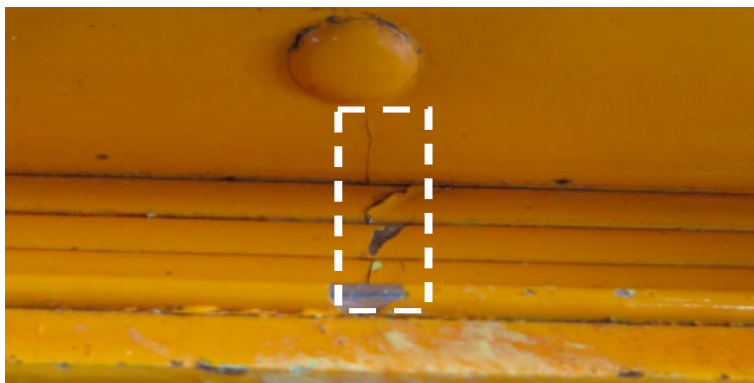
Figura 108: Chapas mesa e alma trincadas. **Figura 14 do BS 200-057-0013.**

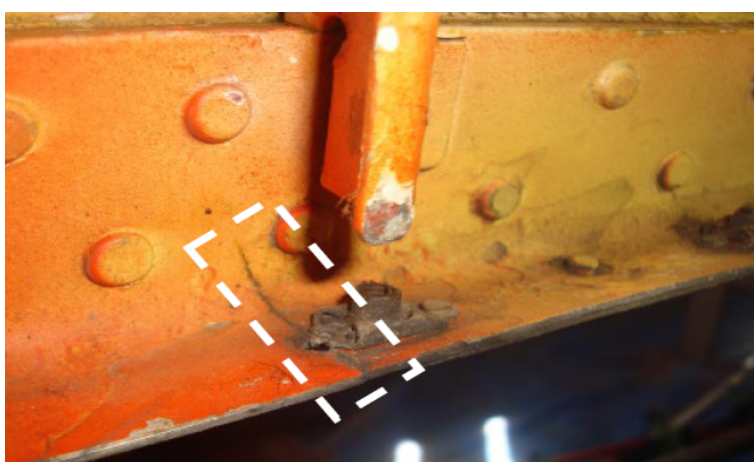
Figura 109: Perfil L trincado. **Figura 15 do BS 200-057-0013.**

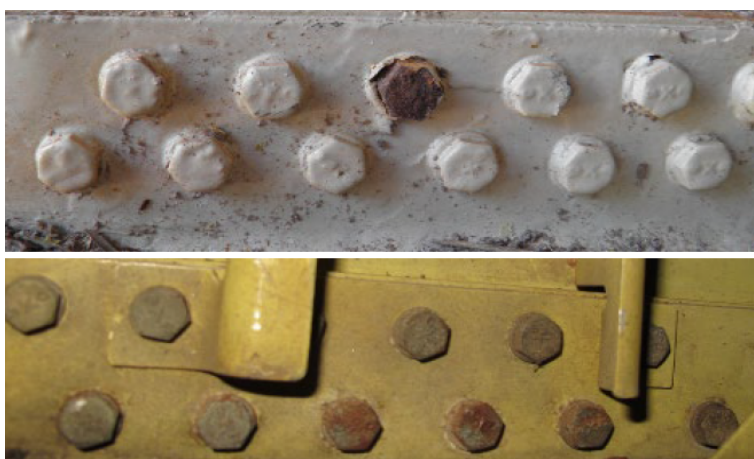
Figura 110: Prendedores de 3/16 pol com corrosão. **Figura 16 do BS 200-057-0013.**

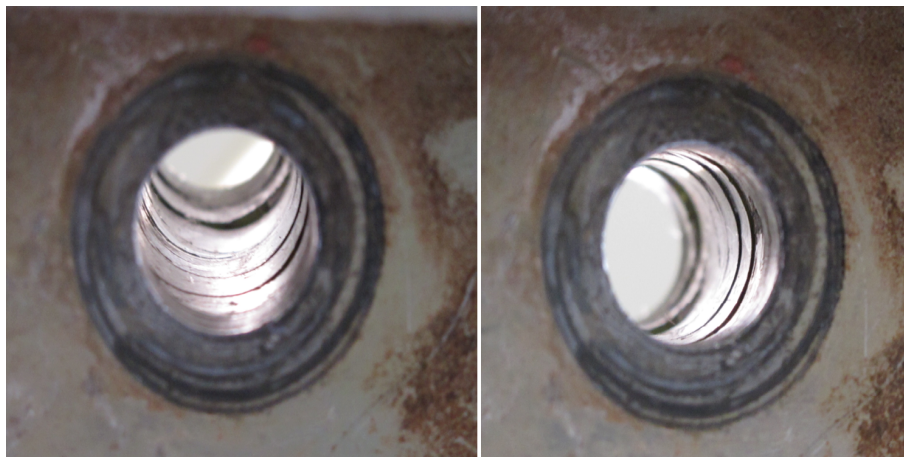
Figura 117: Vista interna ao 5º furo de 1/2 pol após remoção do pino. É possível observar que há um desalinhamento entre as superfícies das chapas que compoem a mesa da longarina.

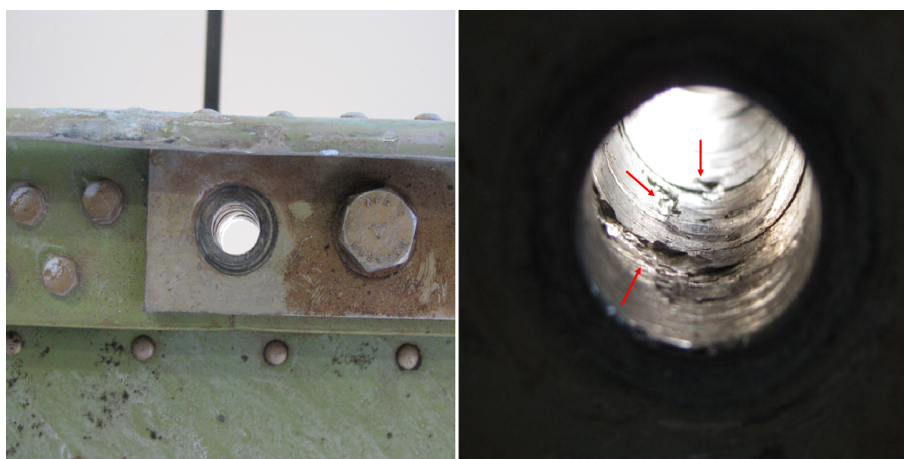
Figura 118: Vista interna ao 5º furo de 1/2 pol após remoção do pino. É possível observar os amassamentos e lasqueamento da superfície interna dos furos, em especial nas quinas de interface das chapas.

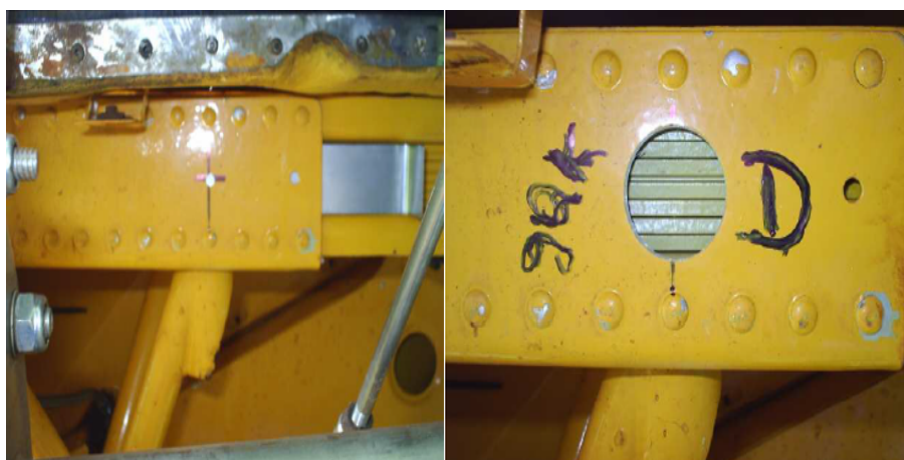
Figura 119: “Chapa-Escudo” contendo rasgo não previsto no projeto da aeronave.
