COMANDO DA AERONÁUTICA
CENTRO DE INVESTIGAÇÃO E PREVENÇÃO DE
ACIDENTES AERONÁUTICOS

RELATÓRIO FINAL
A-510/CENIPA/2016

OCORRÊNCIA:	ACIDENTE
AERONAVE:	PR-HLB
MODELO:	206L-4
DATA:	26SET2011

O presente Relatório Final refere-se ao acidente com a aeronave PR-HLB, modelo BELL-206L-4, ocorrido em 26SET2011, classificado como “falha de sistema/componente”.

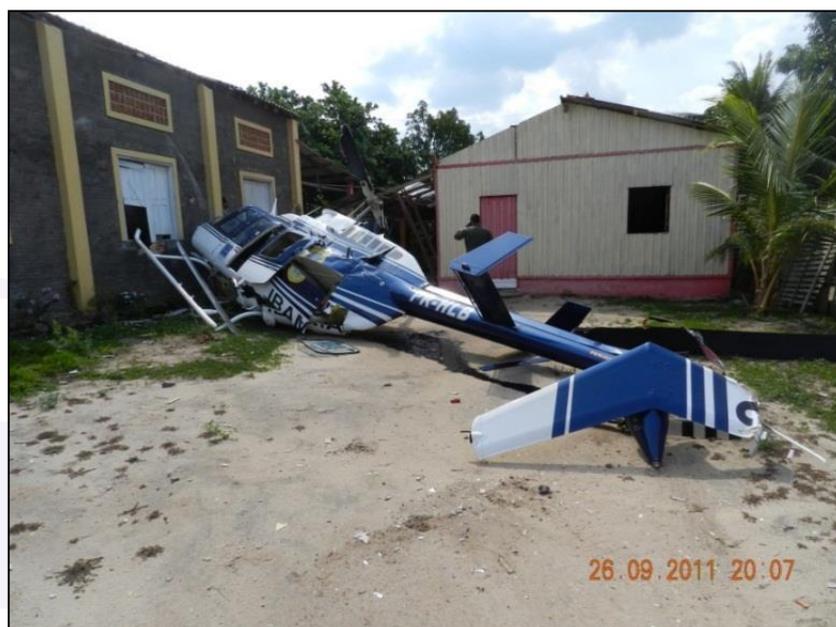
A aeronave teve danos substanciais na transmissão principal e traseira, no motor, no conjunto do rotor principal e traseiro, no cone de cauda, nos esquis de pouso, no para-brisas e na estrutura central.

Figura 1 - Destroços da aeronave.

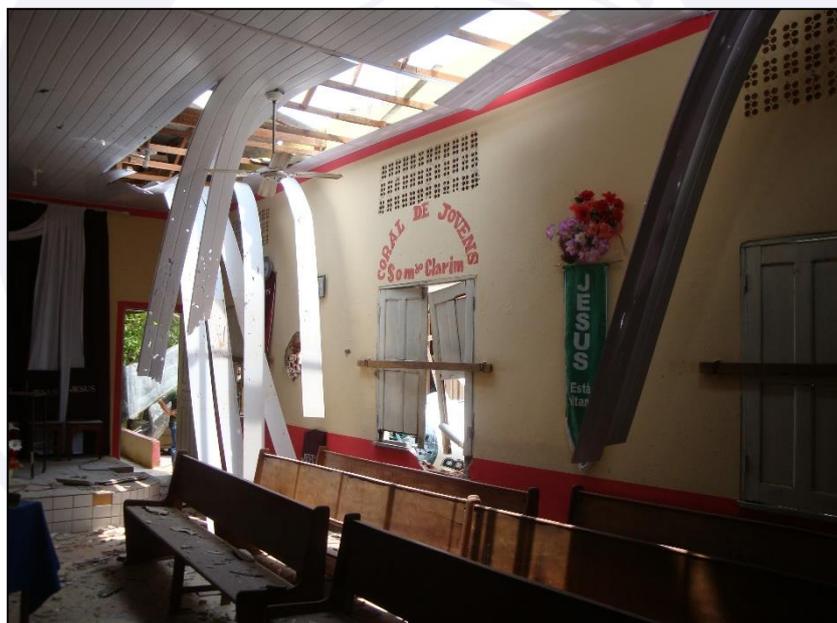
Houve danos a terceiros, em razão da colisão do helicóptero contra uma igreja e uma residência, o que ocasionou destruição parcial do telhado, da parede lateral e de alguns móveis no interior da primeira edificação. Houve avarias, também, ao telhado da residência.

Figura 2 - Danos ao telhado da igreja.

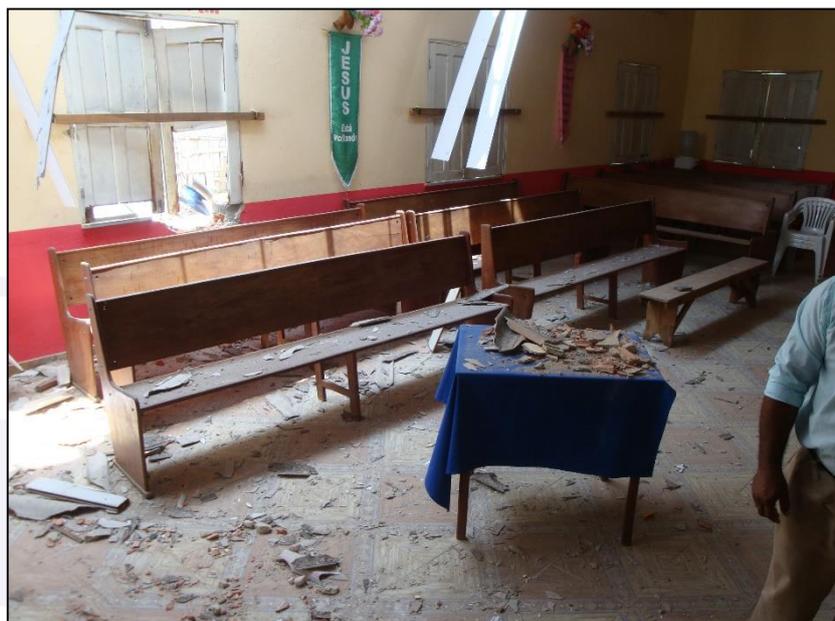
Figura 3 - Danos no interior da igreja.

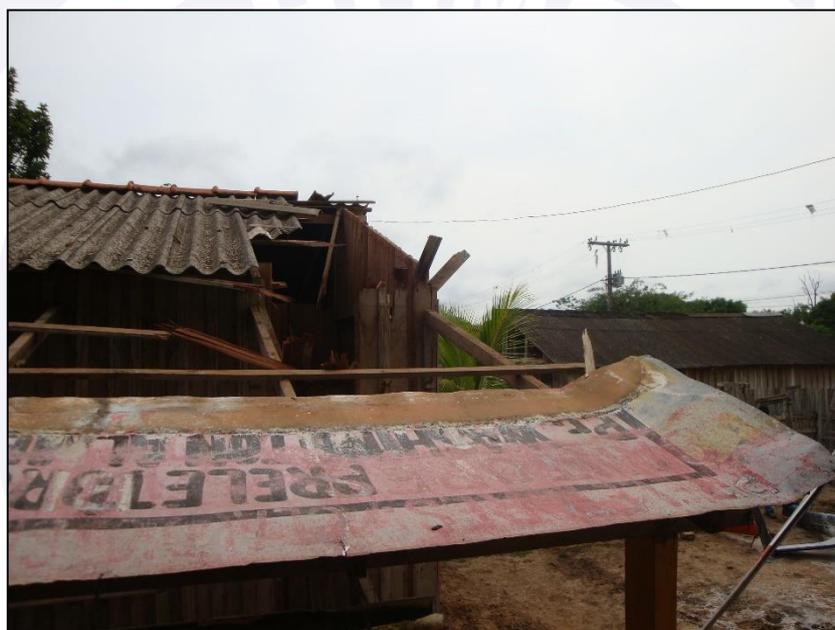
Figura 4 - Danos ao telhado da casa.

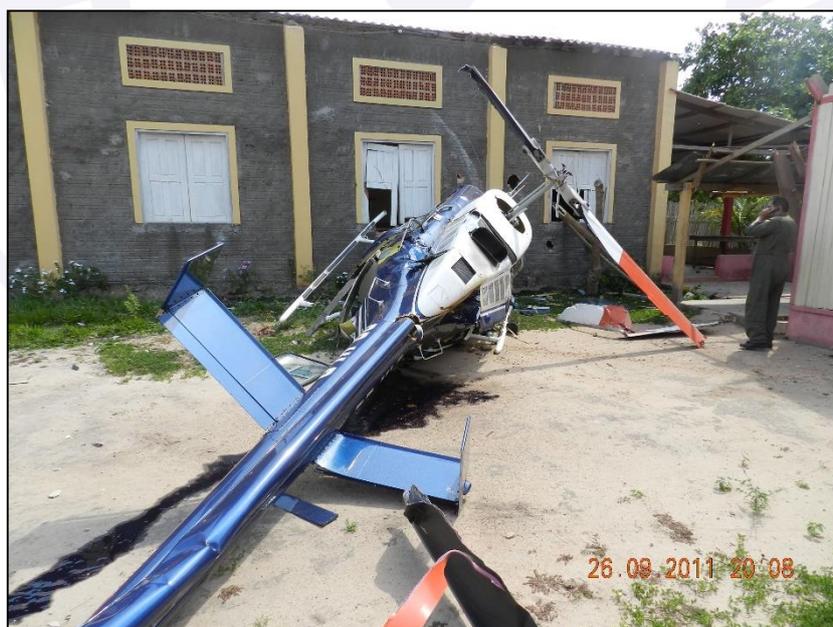
O acidente ocorreu em uma área urbana e a distribuição dos destroços foi do tipo concentrada.

Figura 5 - Distribuição concentrada dos destroços.

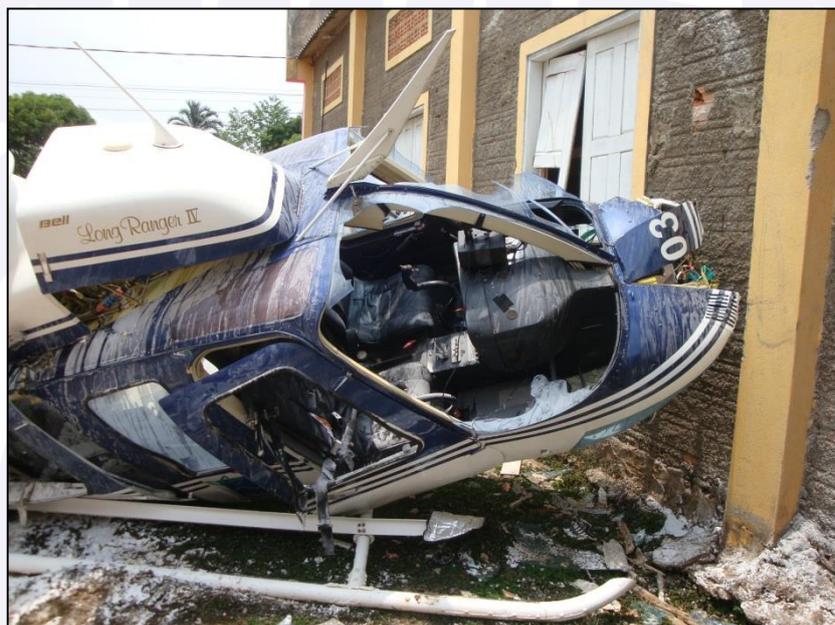
O helicóptero parou com a parte dianteira da cabine apoiada na parede lateral da igreja, em posição levemente cabrada e com inclinação acentuada a direita.

Figura 6 - Posição da aeronave após impacto.

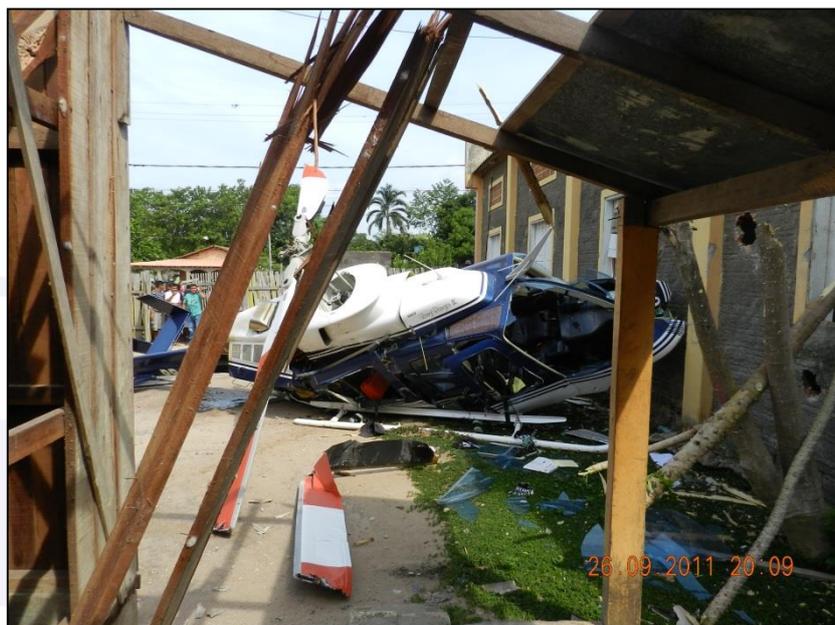
Após os impactos iniciais contra o telhado da igreja e a residência, as pás do rotor principal se fracionaram por completo em vários segmentos menores. A raiz de ambas as pás permaneceram fixadas aos punhos da cabeça do rotor, porém reduzidas em seções de, aproximadamente, um metro e meio de cada lado.

Figura 7 - Fragmentos do rotor principal.

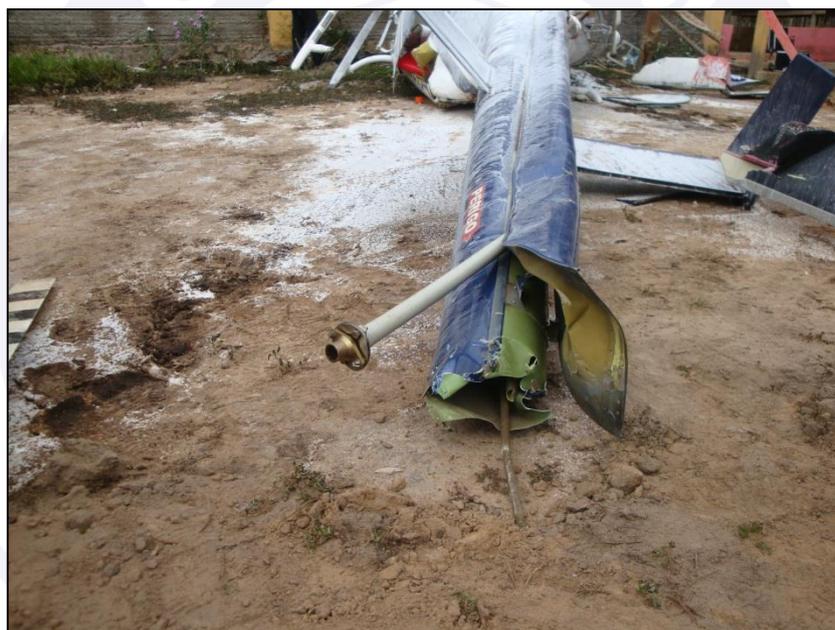
Uma das pás do rotor principal cisalhou o cone de cauda na seção próxima à caixa de transmissão do rotor de cauda.

Figura 8 - Cone de cauda cisalhado pelo rotor principal.

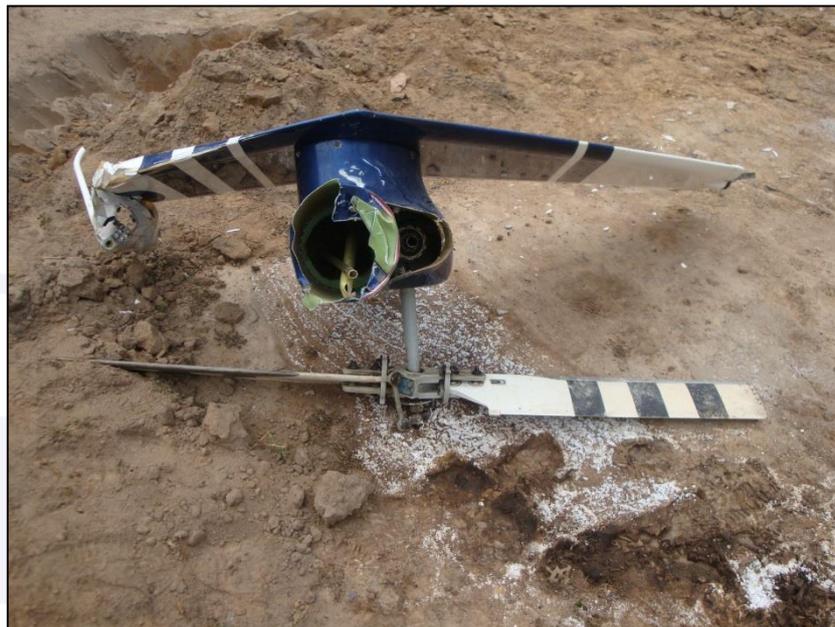
Duas pás do rotor de cauda permaneceram praticamente intactas e não apresentavam dobras ou fraturas em função da colisão contra o solo, características de impacto sem potência.

Figura 9 - Rotor de cauda sem fraturas.

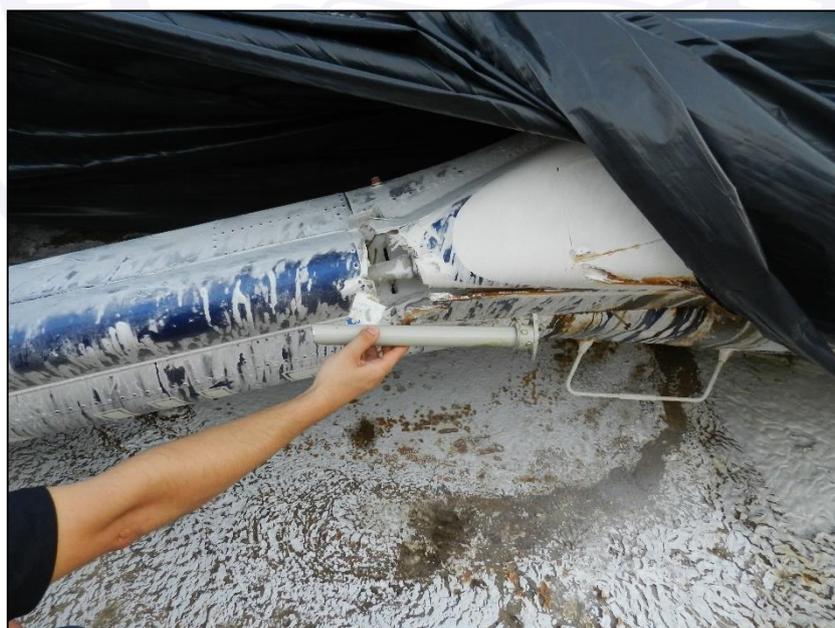
A seção traseira do eixo, que deveria ser fixada ao eixo da árvore de acionamento, por meio de dois parafusos e duas porcas autofreno, foi arremessada através da carenagem do reservatório de óleo do motor após a fratura, transpassando-a pela lateral direita com grande energia, sendo encontrada a aproximadamente 300 metros do local do acidente (Figuras 10).

Os parafusos e as porcas, responsáveis pela conexão da seção traseira do eixo nº 1 e o eixo de nº 2 da árvore de acionamento do rotor de cauda, não foram localizados no local dos destroços, nem junto ao pedaço que foi arremessado em voo.

Figura 10 - *Driveshaft Assy*, arremessado em voo.

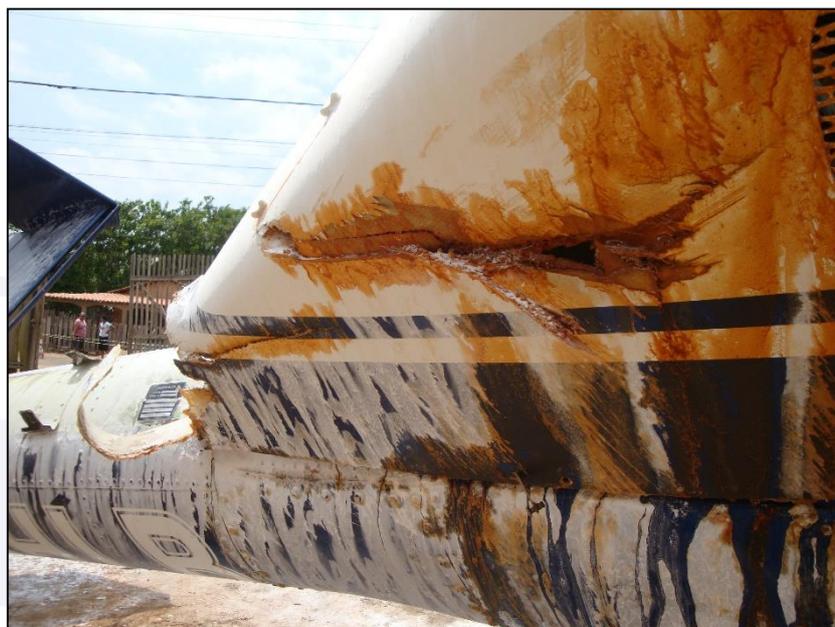
Figura 11- Rasgo na carenagem traseira.

Após a ruptura do referido eixo, a sua parte traseira saiu da aeronave pela lateral direita, provocando o rasgo na carenagem traseira (Figura 11), sendo encontrada a, aproximadamente, 300 metros do local dos destroços do helicóptero.

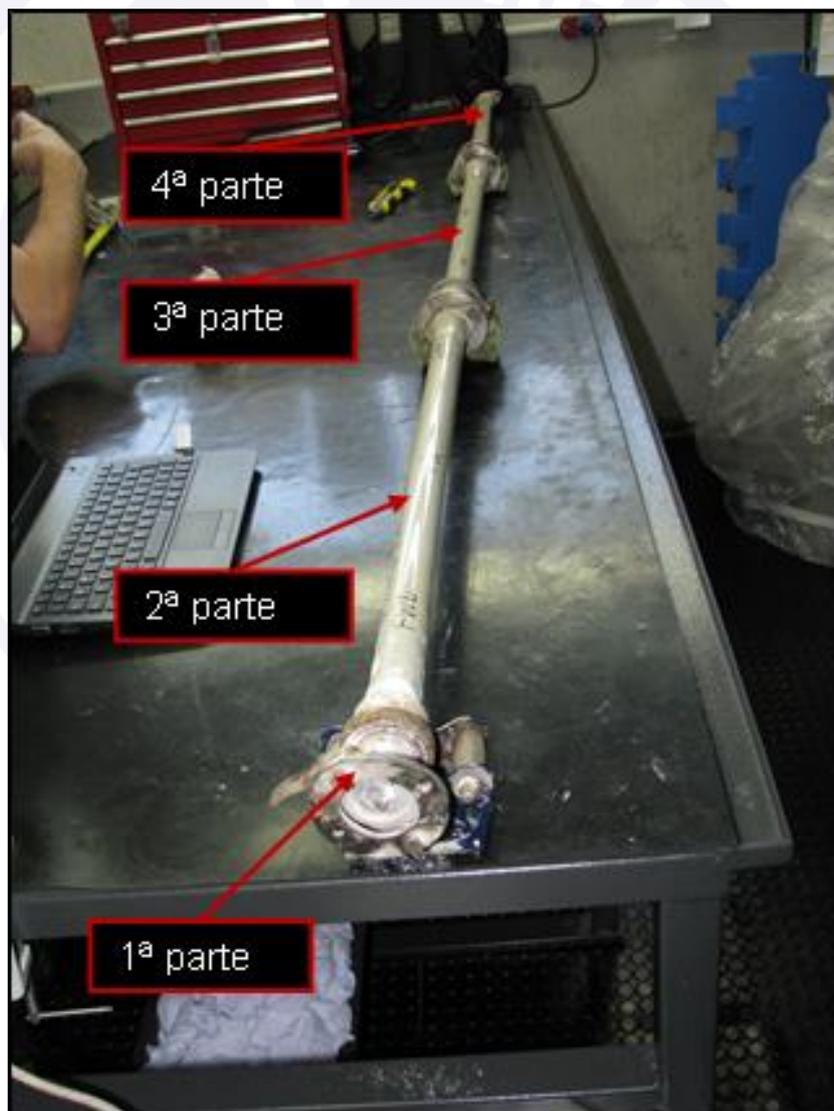
Figura 16 - Árvore de transmissão do R/C-1ª parte ausente.

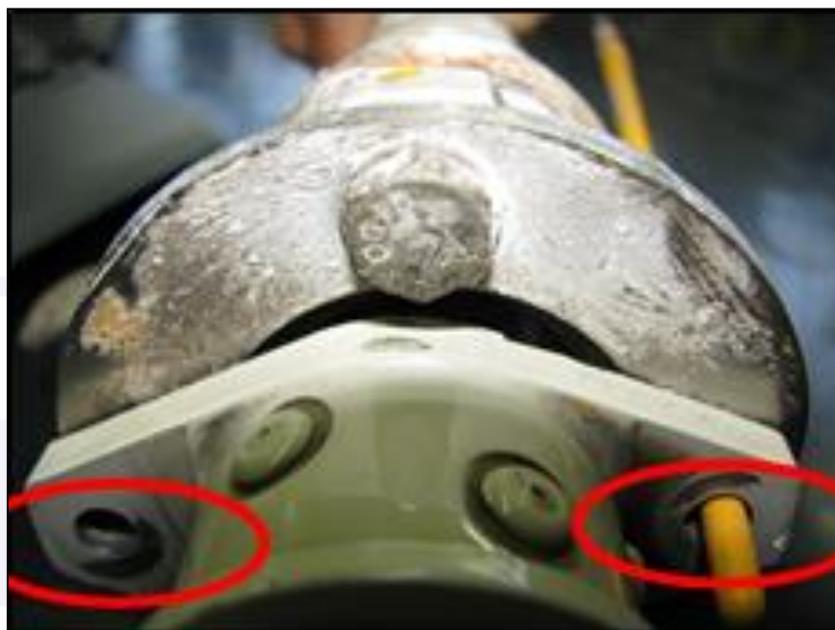
Figura 17 - Posição dos parafusos que se soltaram.

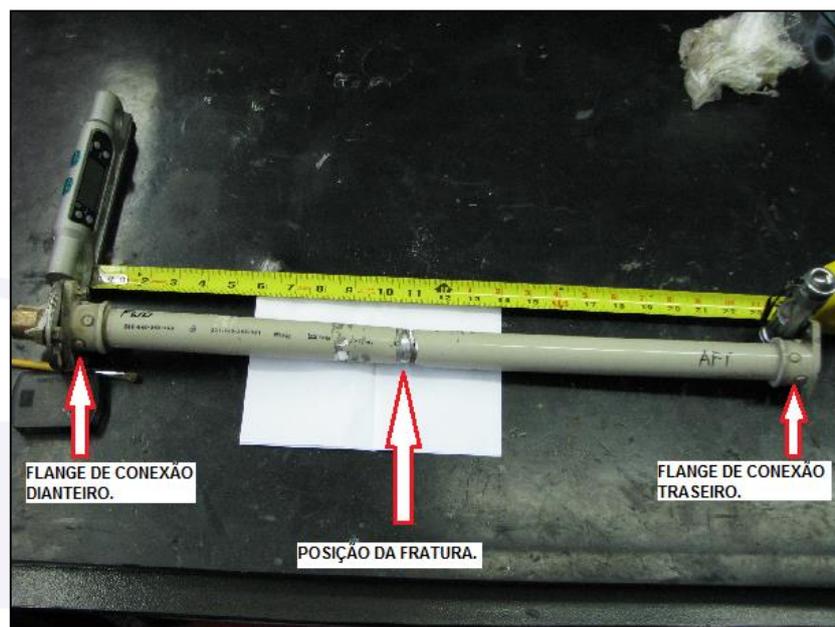
Durante a desmontagem e a análise da aeronave PR-HLB e de seus componentes, foram observadas algumas evidências na área da transmissão de potência do rotor de cauda. Constatou-se que o eixo nº 1 fraturou, aproximadamente, a cerca de 11 polegadas do flange de conexão com a saída de potência do motor (Figura 18).

Figura 18 - Posição da fratura da 1ª parte do eixo segmentado a 11 polegadas do flange de conexão dianteiro.

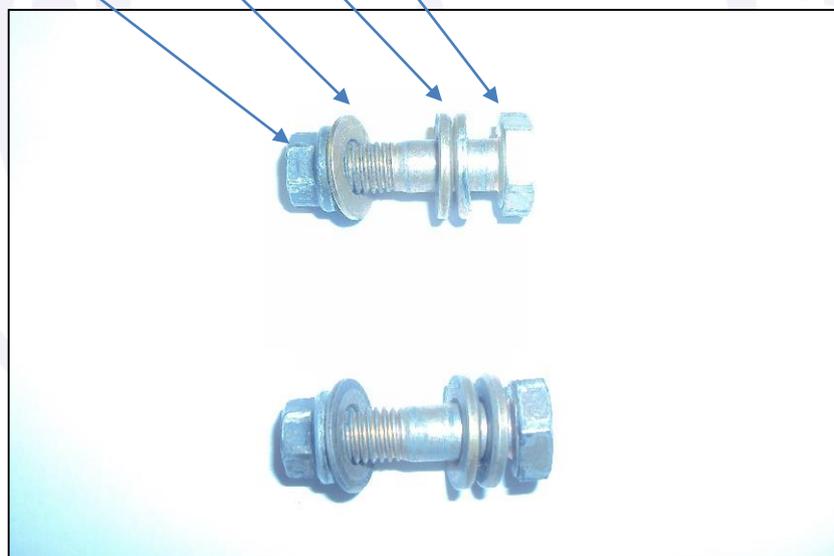
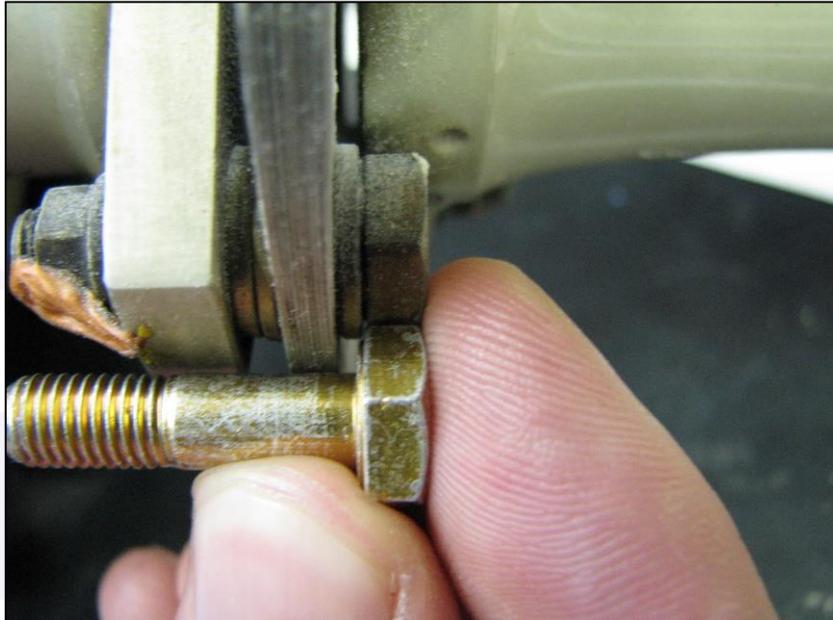
Havia marcas irregulares deixadas no flange do 1º eixo pelas arruelas dos parafusos de fixação. Os desgastes irregulares no flange foram medidos e confirmados serem das arruelas, P/N AN960-416, que mediam 22 mm de diâmetro (Figuras 19 e 20).

Figura 19 - Parafusos e arruelas de fixação do flange.

Figura 20 - Parafuso e o flange de conexão.

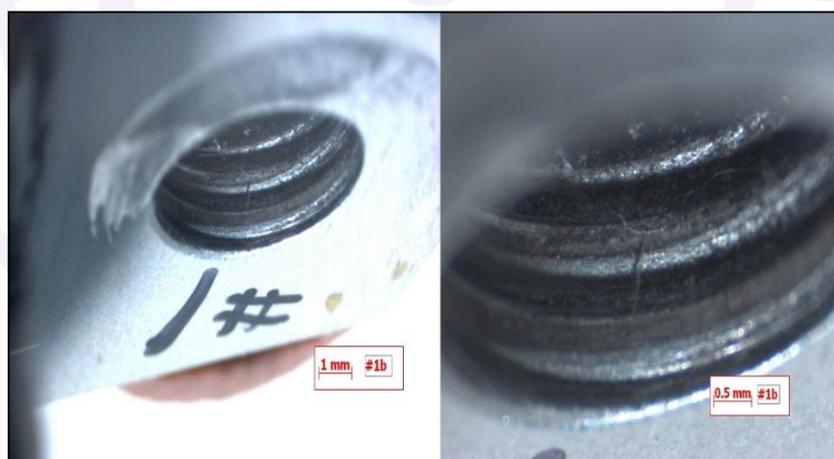
Em virtude de não terem sido localizados os parafusos, não foi possível determinar a causa de o primeiro parafuso ter se soltado. As marcas visíveis na Figura 23 indicam que o referido parafuso saiu sem ser puxado ou arrancado.

Nos exames realizados ao microscópio estereoscópico constatou-se que, dentro do furo # 1 do flange, havia marcas bem delineadas da rosca do parafuso, conforme mostrado na Figura 23.

Figura 23 - Marcas de rosca do parafuso que saiu primeiro do flange de fixação.

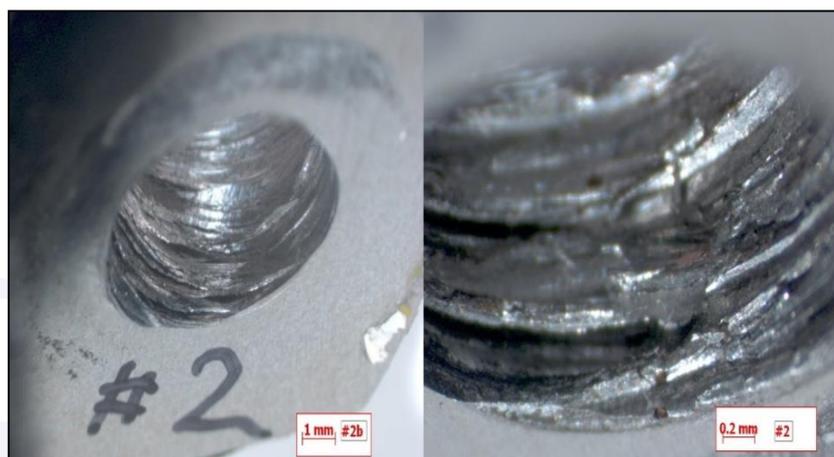
As marcas observadas na Figura 24, no outro furo do flange, indicavam que o segundo parafuso ali existente fora arrancado, puxado, e assim tenha falhado por sobrecarga.

As análises ao microscópio estereoscópico revelaram que as marcas do furo # 2 apresentavam pouca delineação, ficando apenas o aspecto de deformação plástica por extração do parafuso antes ali inserido. Essas deformações e a pouca demarcação da rosca no interior do furo # 2 podem ser verificadas com maior aumento na Figura 24.

Figura 24 - Interior do furo do flange, com marcas de deformação por arrancamento por sobrecarga do segundo parafuso.

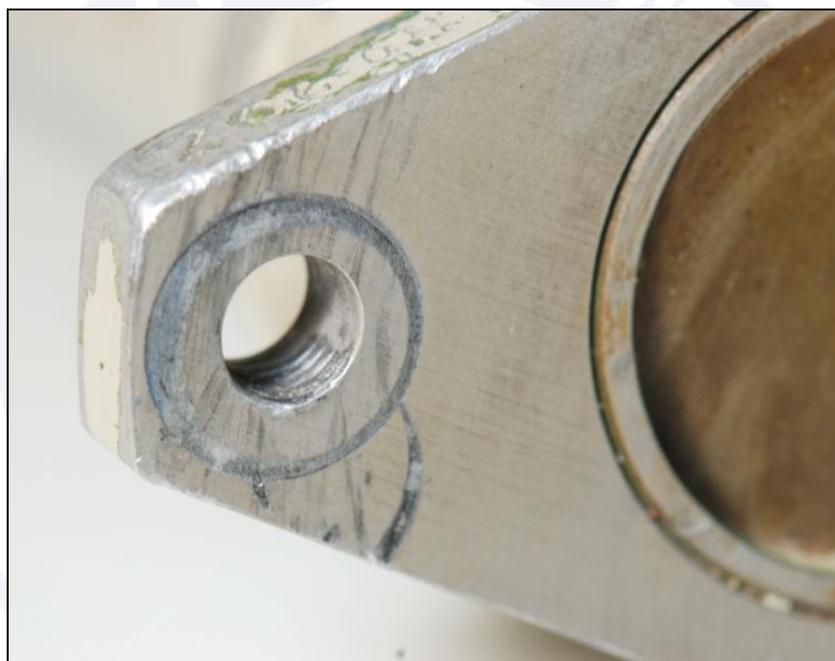
Os exames macroscópicos mostraram dois tipos diferentes de aspectos nos furos do flange do 1° eixo (sistema *Thomas Coupling*). No furo de inserção do parafuso que saiu primeiro, verificaram-se apenas marcas de esforço da arruela (Figura 25), enquanto que no segundo furo (Figura 26), que se soltou posteriormente, constataram-se marcas de alargamento do furo de inserção (esforço por *bearing*).

Figura 25 - Furo #1 com marcas da arruela.

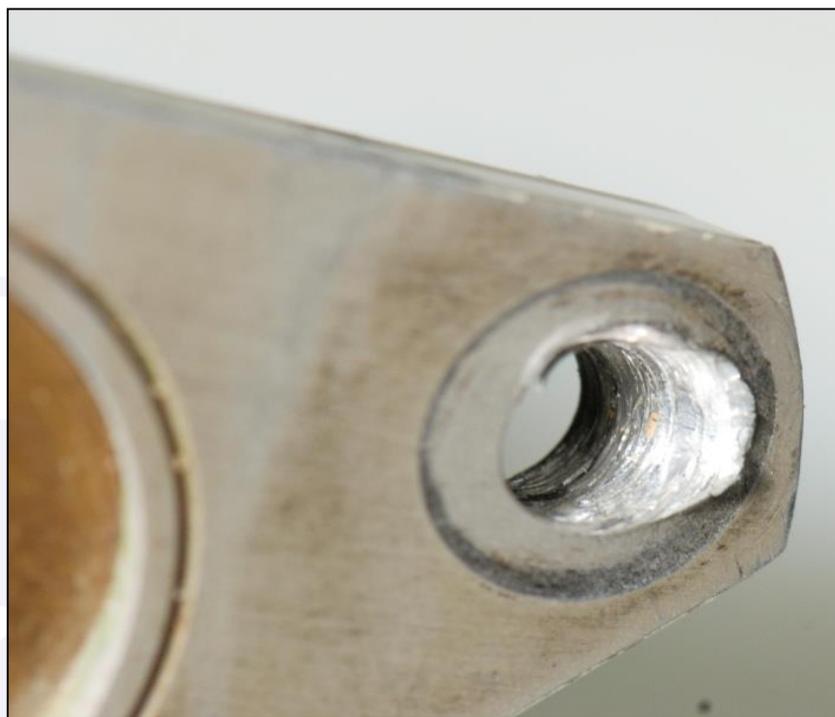
Figura 26 - Furo #2, com marcas de *bearing*.

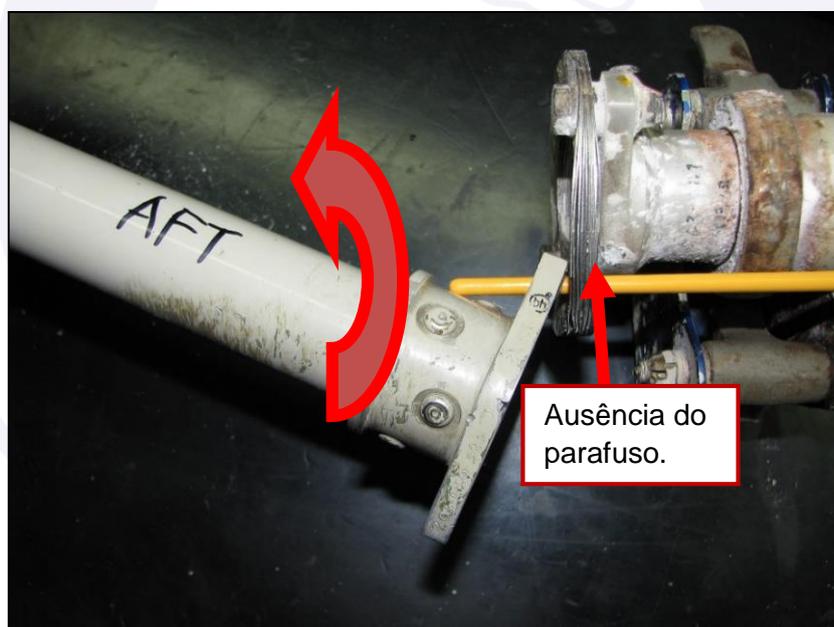
Ao se observar as marcas e evidências, encontradas na região da falha estrutural no eixo de transmissão do rotor de cauda, verificou-se que após a saída do primeiro parafuso o movimento do 1º eixo segmentado tornou-se oscilante conforme mostra a Figura 27.

Figura 27 - Movimento do eixo depois da saída do 1º parafuso de fixação do eixo.

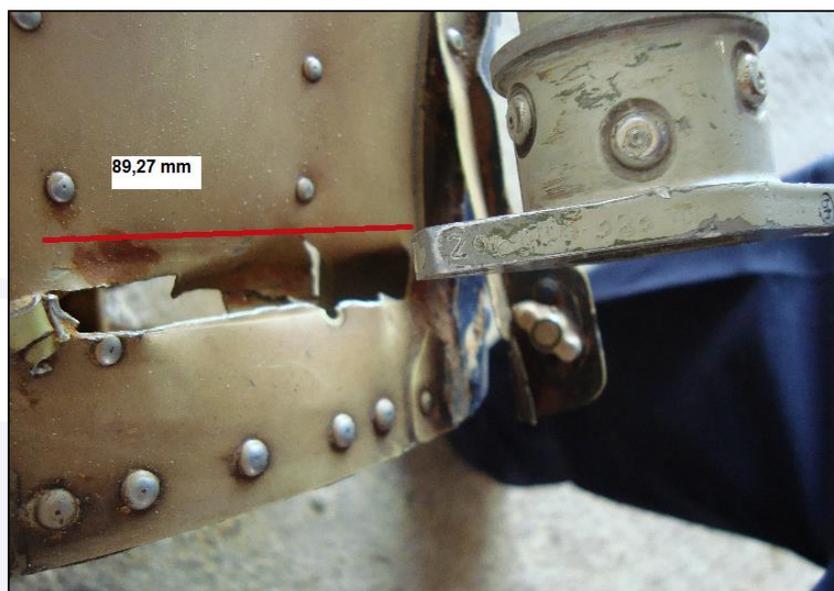
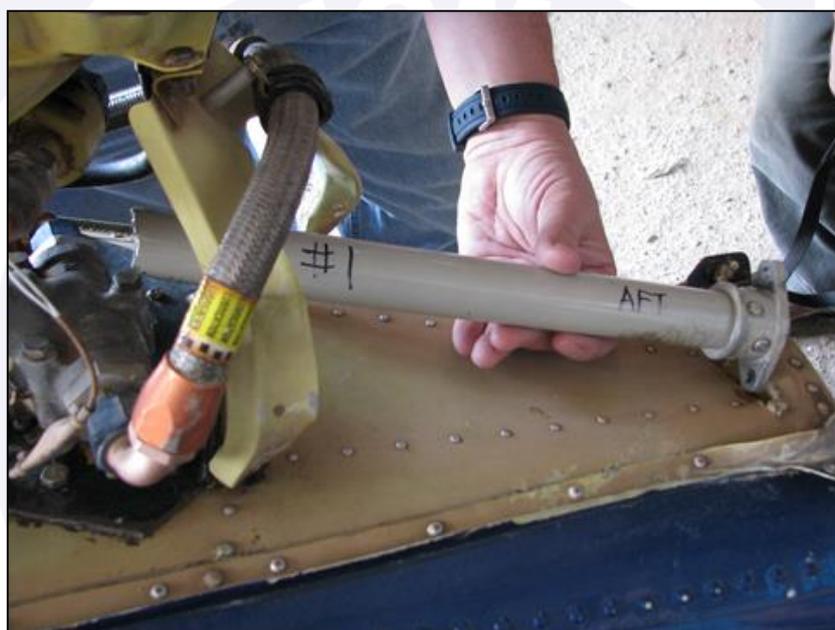
Esse movimento do eixo provocou um rasgo de 89,27 mm na estrutura da cauda do helicóptero, próximo à região de fixação do cone de cauda (Figuras 28 e 29).

Figura 28 - Dano causado ao cone de cauda pelo eixo de acionamento.

Figura 29 - Posição de impacto do eixo com o cone de cauda.

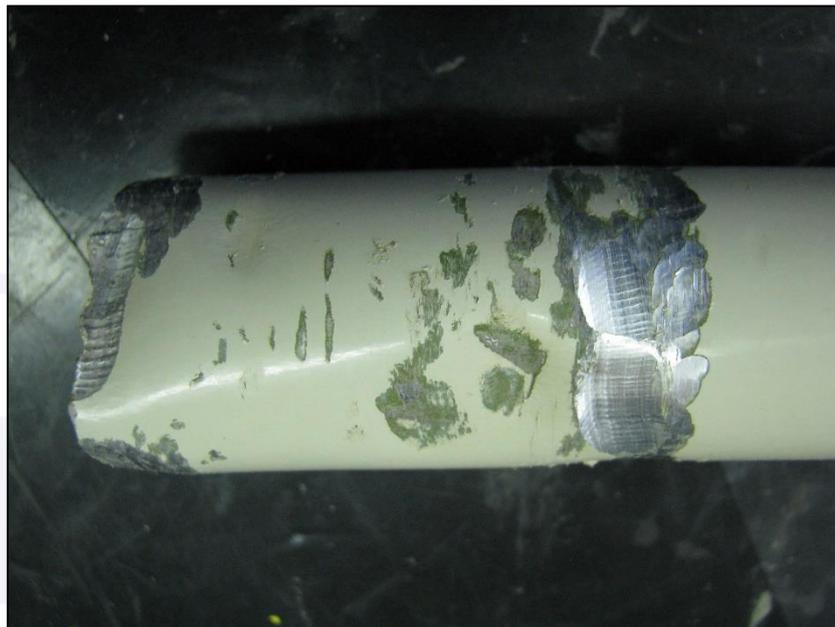
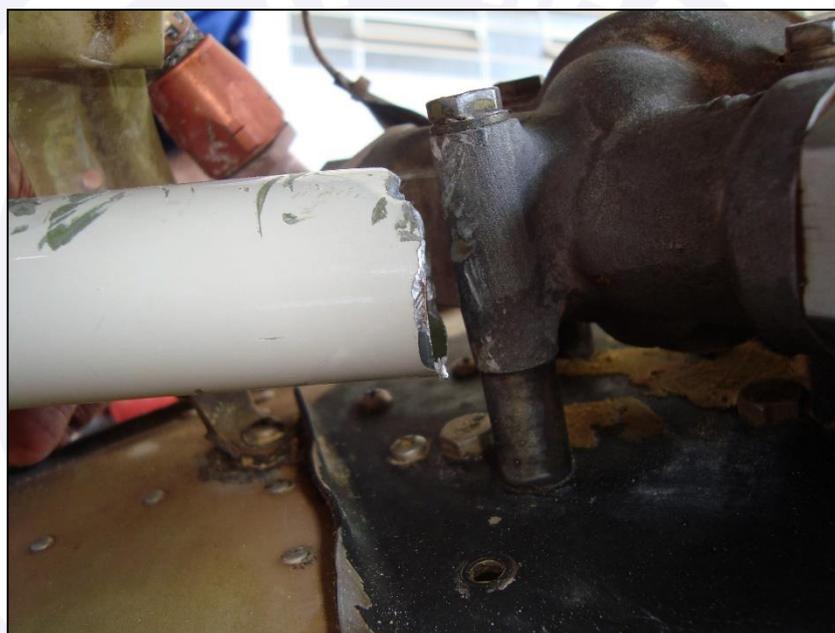
Em função do movimento de rotação oscilante, o 1° eixo impactou contra os parafusos de fixação do filtro de óleo hidráulico, provocando sobrecarga e a ruptura do 1° eixo em duas partes (Figuras 30 e 31).

Figura 30 - Sinais de forte atrito na 1ª parte do eixo segmentado com os parafusos de fixação do filtro hidráulico.

Figura 31 - Parafusos de fixação do filtro de óleo hidráulico.
