COMANDO DA AERONÁUTICA
CENTRO DE INVESTIGAÇÃO E PREVENÇÃO DE
ACIDENTES AERONÁUTICOS

RELATÓRIO FINAL
A-038/CENIPA/2014

OCORRÊNCIA:	ACIDENTE
AERONAVE:	PT-YFV
MODELO:	R22
DATA:	18FEV2014

O presente Relatório Final refere-se ao acidente com a aeronave PT-YFV, modelo R22, ocorrido em 18FEV2014, classificado como “[LOC-I] Perda de controle em voo”.

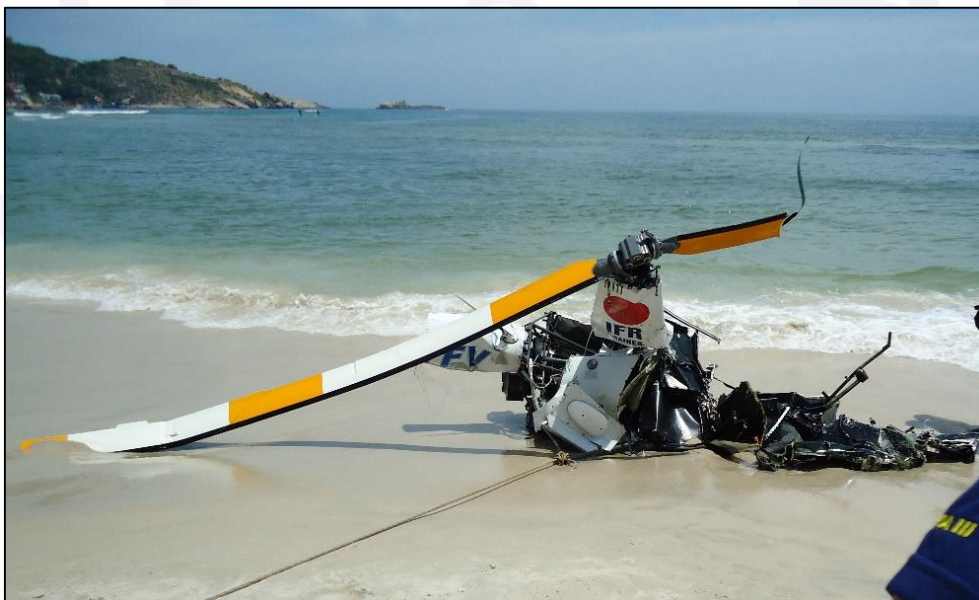
Parte do cone de cauda, a caixa de transmissão traseira e o rotor de cauda não foram encontrados. A outra parte do cone de cauda permaneceu fixada à fuselagem. A cabine ficou totalmente destruída (Figura 5).

Figura 5 - Destroços da aeronave após a retirada do mar.

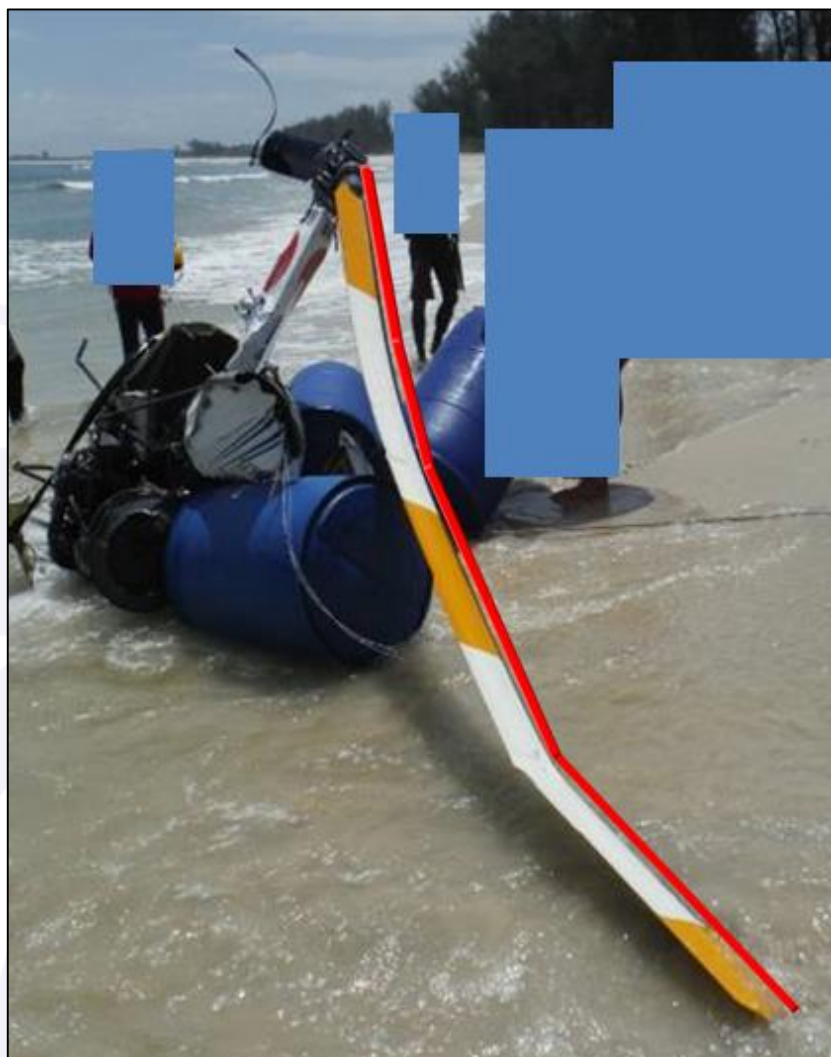
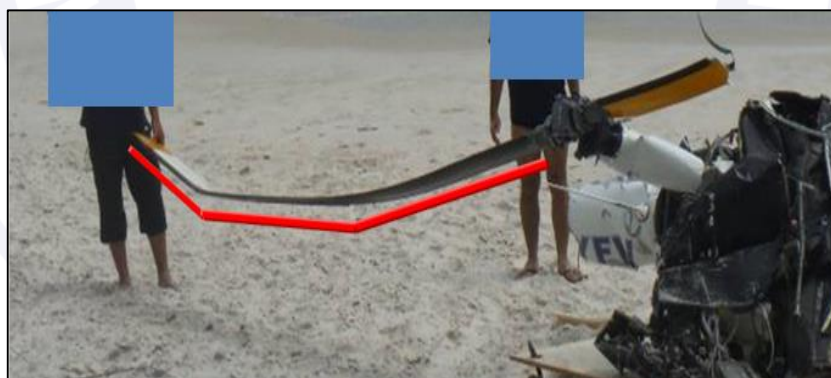
Foi identificado que uma das pás do rotor principal apresentava deflexão para cima, a partir do primeiro terço no sentido raiz ponta (Figuras 6 e 7).

Figura 6 - Uma das pás do rotor principal com deflexão para cima, a partir do primeiro terço no sentido raiz ponta.

Figura 7 - Deflexão para cima encontrada em uma das pás do rotor principal.

Ademais, após o impacto de uma das pás, haveria a redução brusca e instantânea da RPM do rotor principal, causando a deflexão para cima da outra pá (a partir do primeiro terço no sentido raiz ponta), deformação, esta, característica de um rotor principal com baixa RPM.

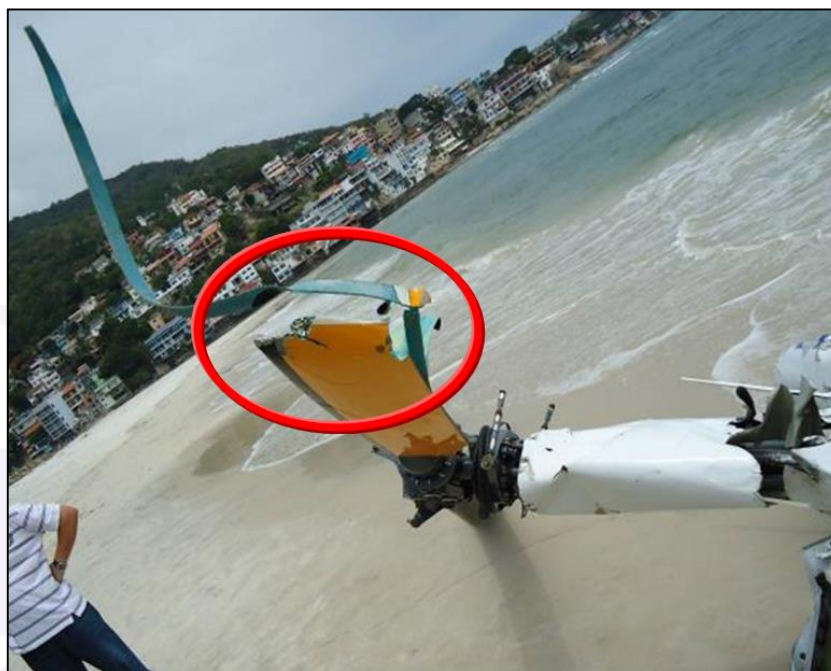
A outra pá apresentava quebra perpendicular à sua extensão (Figura 8).

Figura 8 - Detalhe de uma das pás com quebra perpendicular à sua extensão.

A análise dos destroços mostrou que uma das pás do rotor principal apresentava uma quebra perpendicular à sua extensão. Essa evidência, associada ao fato de que parte do cone de cauda, juntamente com todo o conjunto rotativo traseiro, não ter sido encontrado junto aos destroços, leva à hipótese de que essa pá impactou contra o cone de cauda, causando danos suficientes para reduzir drasticamente os efeitos aerodinâmicos de antitorque do conjunto rotativo traseiro.

Nesse cenário, a colisão de uma das pás contra o cone de cauda causaria a quebra do conjunto rotativo da cabeça do rotor principal, incluindo os *pitch links*, por sobrecarga, conforme conclusão do relatório de análise do DCTA.

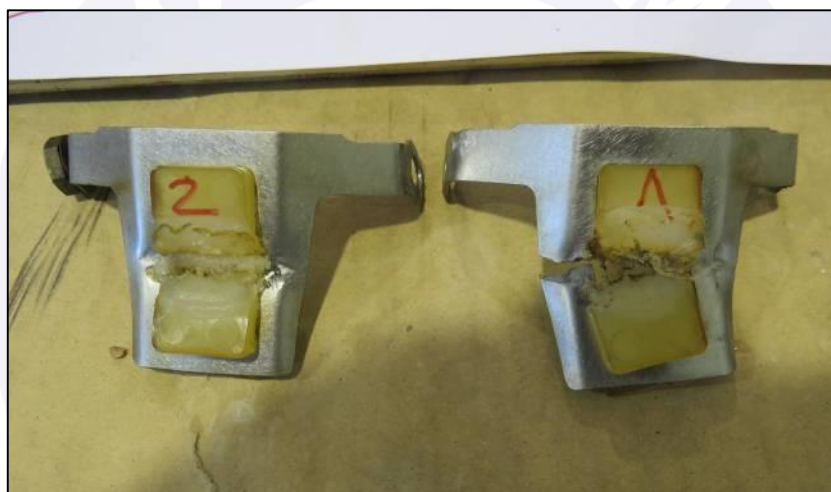
Os *drop stops* da cabeça do rotor principal estavam partidos (Figura 9).

Figura 9 - *Drop stops* da cabeça do rotor principal partidos.

Nesse cenário, ocorreria a inclinação do disco do rotor principal, sem que a fuselagem da aeronave acompanhasse o movimento, causando o *mast bumping* severo identificado na análise dos *drop stops*.

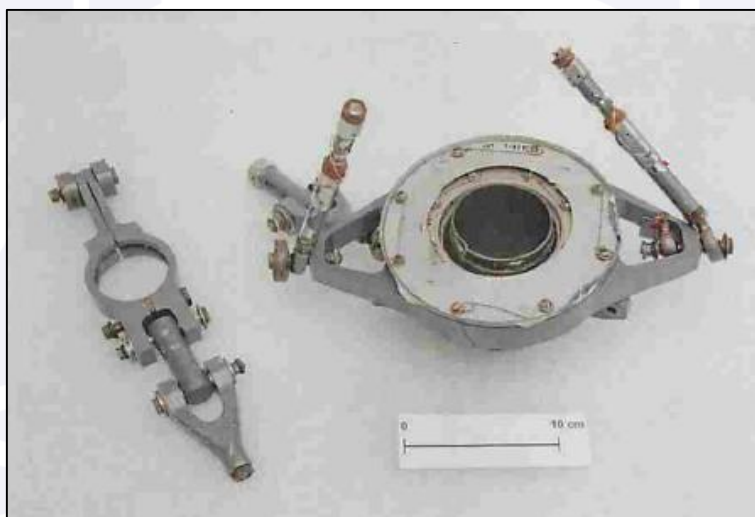
Foram analisados os *pitch links*, o *yoke half* e a *swashplate* (Figura 10).

Figura 10 - Componentes da cabeça do rotor principal enviados para análise no DCTA.

O relatório do DCTA concluiu que todos os componentes avaliados sofreram fraturas por sobrecarga.

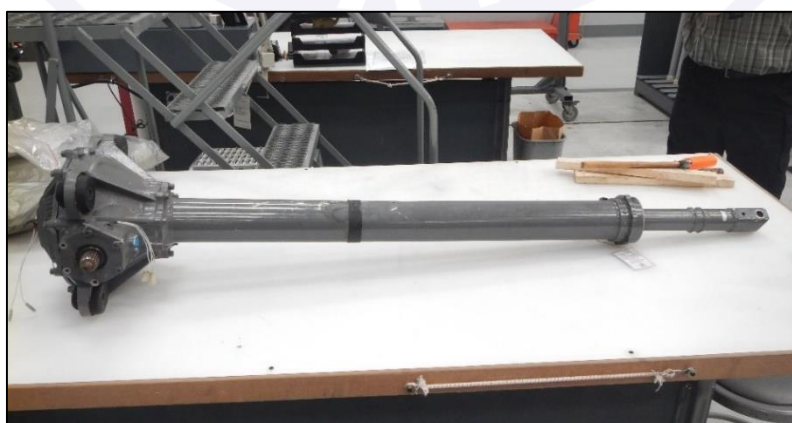
Figura 11 - Transmissão principal da aeronave analisada na sede do fabricante.

O relatório de análise indicou que não foram encontrados indícios de falha material ou mecânica que pudessem resultar em operação anormal do componente antes do impacto da aeronave contra o mar.
