# **TAP PORTUGAL / AIRBUS A330-200 CS-TOJ**

**Saída de pista durante manobra de 180°  
em pista sem raquete de viragem**  
Runway excursion during 180° turn on  
runway without turn pad

**Aeroporto Internacional de Belém**  
**Belém – Brasil (SBBE)**  
Belém International Airport  
Belém - Brazil (SBBE)

**16/INCID/2014**

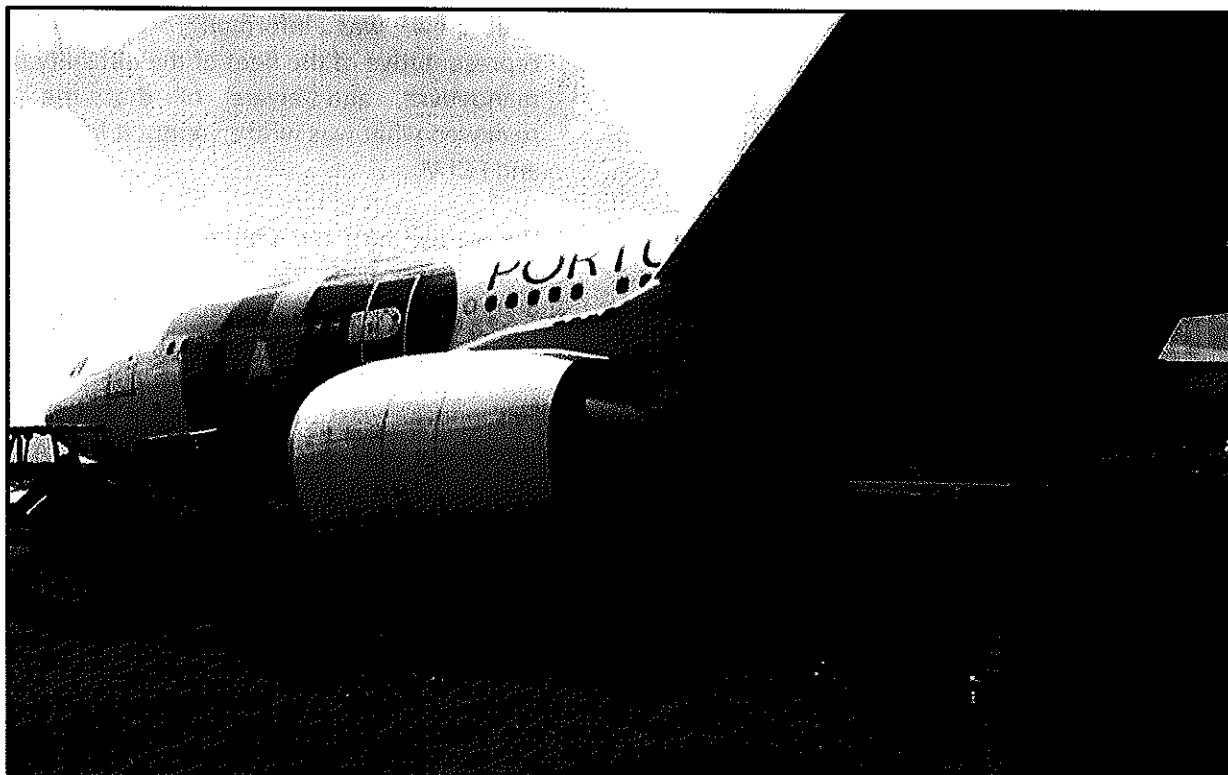
Figura | Picture nº 2

Posição do avião | Aircraft position

During the turn the Commander felt the nose wheels slip and when he realized that the margin of about 3 m between the space needed for the back-track (42 m in ideal conditions) and the width of the runway (45 m) would "disappear" was warned by the Co-pilot that something was wrong with the turn. Applied brakes immediately unable to prevent the runway excursion.

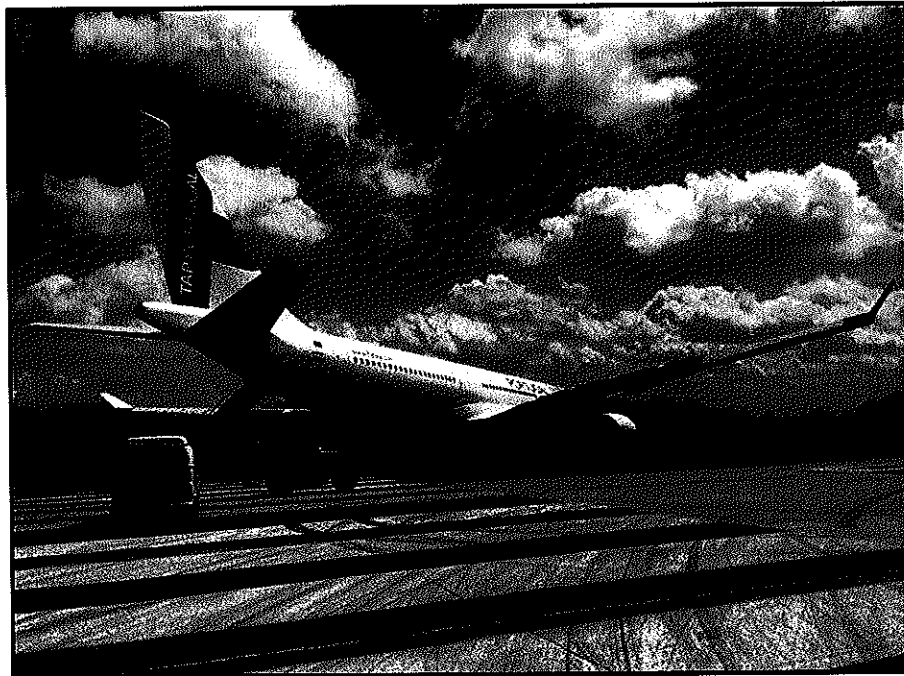
Figura | Picture Nº 10  
Marcas e regos | Marks and trails

Through the analysis of photographs, it was not possible to decipher which mark was caused by the skidding of the nose wheel at the runway threshold

On the surface the marks left by the landing gear are well perceptible.

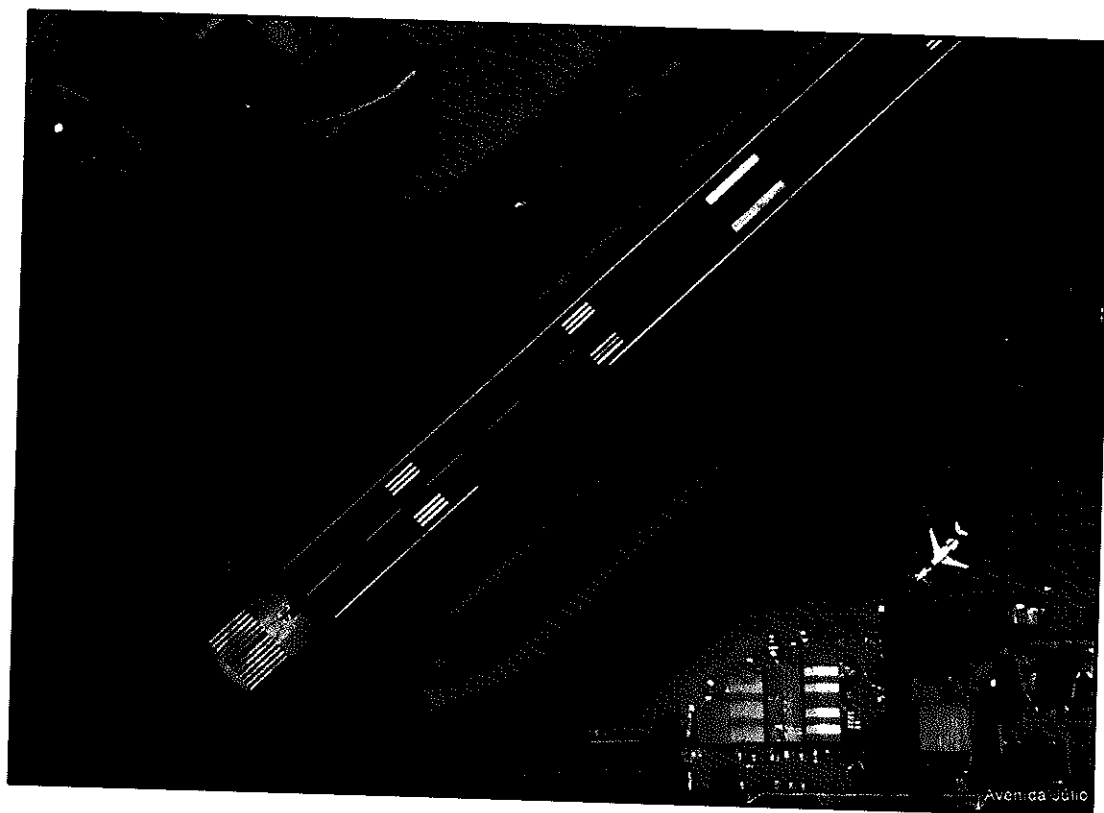
Figura | Picture nº 21

Recommendation: Runway shoulders should be provided for a runway where the code letter is D or E, and the runway width is less than 60 m.

Recommendation: A runway shoulder should be prepared or constructed so as to be capable, in the event of an aeroplane running off the runway, of supporting the aeroplane without inducing structural damage to the aeroplane and of supporting ground vehicles which may operate on the shoulder.

Início da Rwy 06 SBBE | THR Rwy 06 SBBE

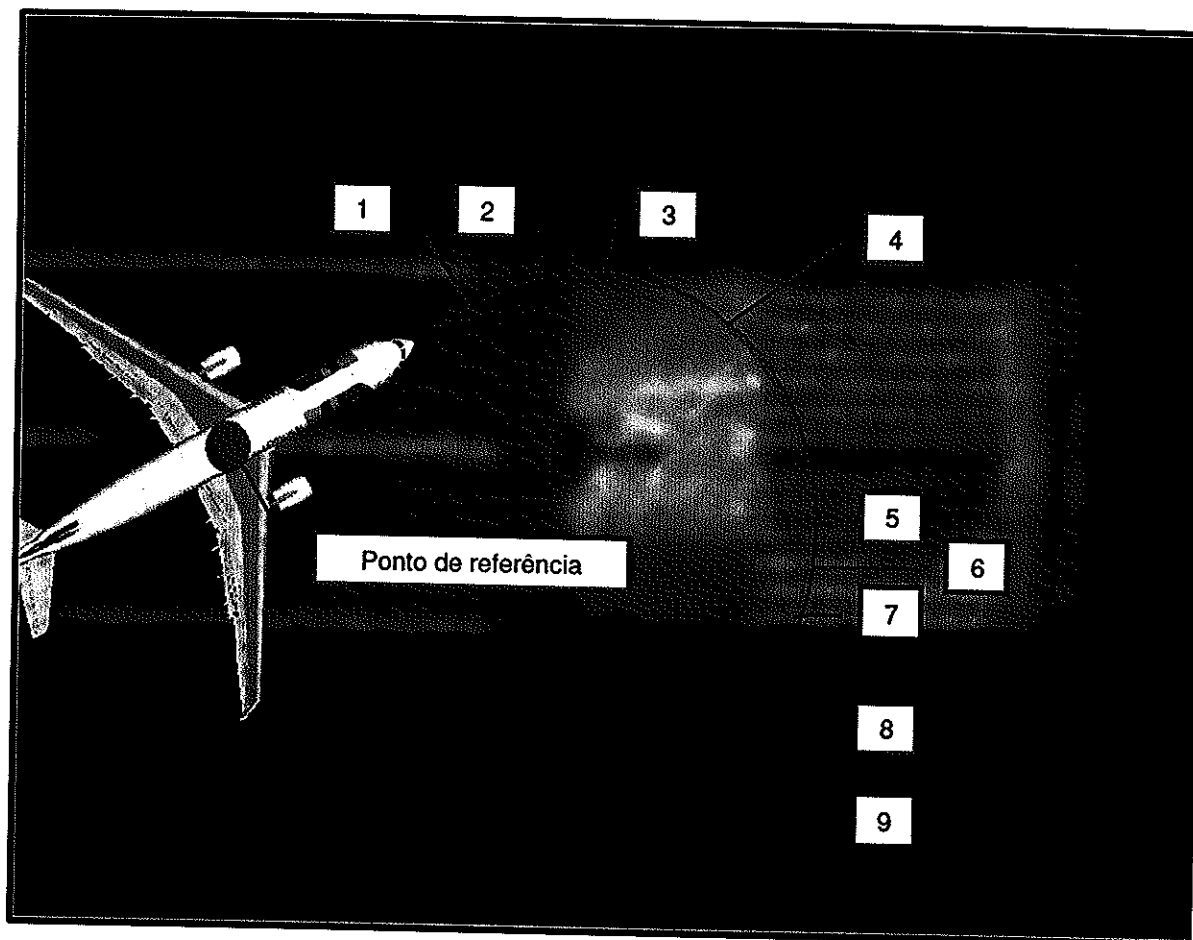
Figura | Picture nº 23

The 180° turn on the runway manoeuvre was started at 23:26:46, being the aircraft on the right of the runway centreline on heading 250°, following a left turn to heading 221° (approximate angle of divergence of 024° to runway QFU of 245°). The maximum registered taxi speed during this phase of maneuvering was 5 Kt. The brakes were symmetrically applied, 10° on the left, 10° on the right. During the maneuver there was effective and assertive communication among pilots with verbalization of actions and coordination/confirmation of values (*heading, thrust, ground speed*) recommended in the technical manuals.

23:17:03 – Starting right turn (heading 221°; 31,5% N1; 25,9% N2; 4 kt GS).

Trajetória aproximada da aeronave e ponto de referência | Approximate trajectory of the aircraft and the reference point
