COMANDO DA AERONÁUTICA
CENTRO DE INVESTIGAÇÃO E PREVENÇÃO DE
ACIDENTES AERONÁUTICOS

RELATÓRIO FINAL SIMPLIFICADO

DADOS DA OCORRÊNCIA								
DATA - HORA		INVESTIGAÇÃO		SUMA N°				
28JUL2024 - 17:25 (UTC)		CENIPA		A-111/CENIPA/2024				
CLASSIFICAÇÃO		TIPO(S)						
ACIDENTE		[UIMC] IMC NÃO INTENCIONAL [LOC-I] PERDA DE CONTROLE EM VOO						
LOCALIDADE		MUNICÍPIO	UF	COORDENADAS				
BAIRRO UBATUBA		SÃO FRANCISCO DO SUL	SC	26°12'46"S	048°32'10"W			
DADOS DA AERONAVE								
MATRÍCULA		FABRICANTE			MODELO			
SEM MATRÍCULA		CONSTRUTOR AMADOR			HUMMINBIRD H2 SUPERSPORT			
OPERADOR			REGISTRO		OPERAÇÃO			
PARTICULAR			SEM REGISTRO		PRIVADA			
PESSOAS A BORDO / LESÕES / DANOS À AERONAVE								
A BORDO		LESÕES					DANOS À AERONAVE	
		Illeso	Leve	Grave	Fatal	Desconhecido		
Tripulantes	1	-	-	-	1	-	Nenhum	
Passageiros	1	-	-	-	1	-	Leve	
Total	2	-	-	-	2	-	Substancial	
							X	Destruída
Terceiros	-	-	-	-	-	-	Desconhecido

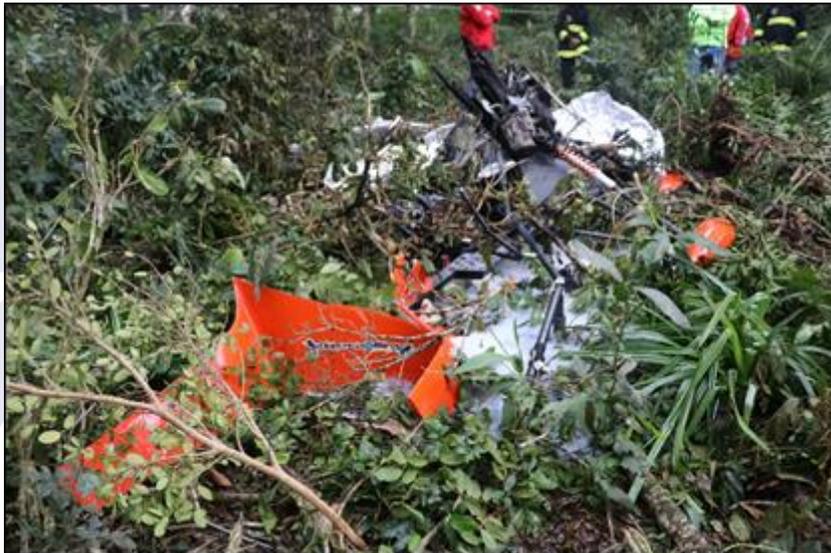
Durante o voo, a aeronave encontrou condições meteorológicas desfavoráveis e o seu controle foi perdido. Às 17h25min (UTC), a aeronave colidiu contra o solo e incendiou-se.

A aeronave ficou destruída. O piloto e o passageiro sofreram lesões fatais.

Figura 1 - Posição final da aeronave.

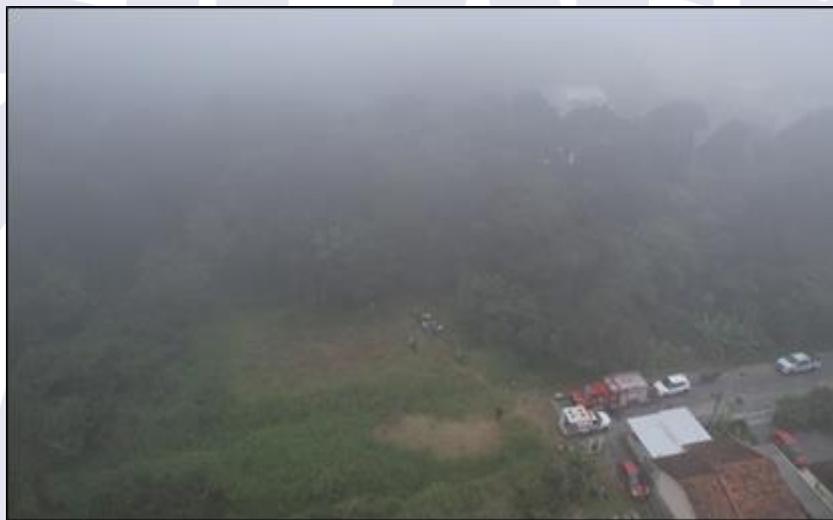
Por meio da imagem da câmera de segurança de um estabelecimento próximo ao local de queda, foi possível determinar o momento do acidente. Observadores presentes no local informaram que escutaram o som proveniente do motor da aeronave, aparentemente funcionando normalmente, e que havia um nevoeiro recém formado prejudicando a visibilidade no local.

Imagens capturadas a partir de uma aeronave remotamente pilotada, utilizada pela autoridade policial que esteve presente no local da queda, ilustram as condições meteorológicas reinantes no momento da ocorrência (Figura 2).

Figura 2 - Vista aérea do local da ocorrência.

Dessa forma, é possível que nesse ambiente de visibilidade degradada, o piloto não tenha percebido a entrada em condições de voo por instrumento e o controle da aeronave tenha sido perdido, culminando com o impacto contra o solo. Ressalta-se que o piloto não era habilitado e a aeronave não era certificada para voar IMC.
