COMANDO DA AERONÁUTICA
CENTRO DE INVESTIGAÇÃO E PREVENÇÃO DE
ACIDENTES AERONÁUTICOS

RELATÓRIO FINAL
A-125/CENIPA/2016

OCORRÊNCIA:	ACIDENTE
AERONAVE:	PR-DTA
MODELO:	E55
DATA:	22SET2016

O presente Relatório Final refere-se ao acidente com a aeronave PR-DTA, modelo E55, ocorrido em 22SET2016, classificado como “[LOC-I] Perda de controle em voo”.

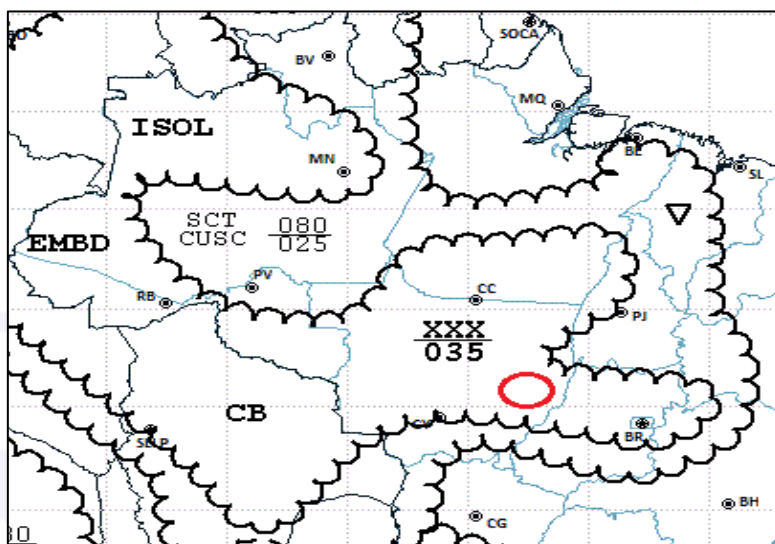
Figura 1 - Local da ocorrência destacado em vermelho.

Essa carta mostrava a probabilidade de formação de nuvens do tipo *Cumulonimbus* embutido com base em 3.500ft até ilimitado (XXX).

Embora as condições meteorológicas na origem e no destino estivessem favoráveis ao voo visual, formações isoladas não seriam improváveis, uma vez que a carta SIGWX indicava a possibilidade de CB na área no momento do voo. A própria equipe de investigação se deparou com chuva moderada, quando da ação inicial, no local do acidente.

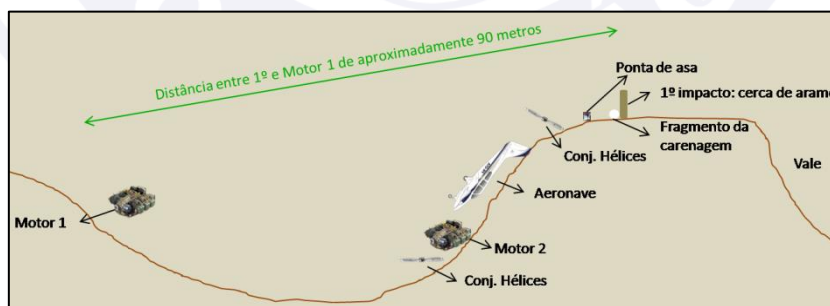
O acidente ocorreu em uma zona rural, no município de Campinápolis, MT. A área do acidente tinha a forma de uma depressão, sendo plana nas proximidades do primeiro impacto e em declive depois de alguns metros. A distribuição dos destroços foi do tipo linear (Figura 2).

Figura 2 - Croqui da dinâmica do acidente (vista do relevo em corte).

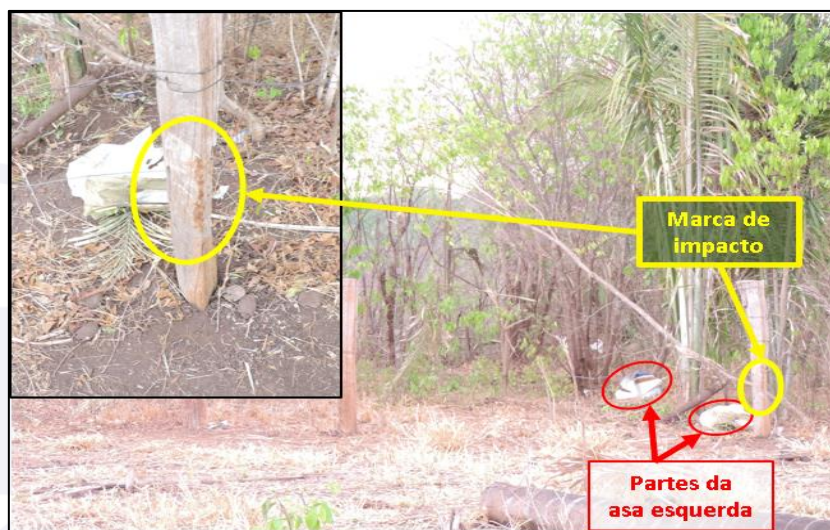
O primeiro impacto da aeronave ocorreu na cerca que delimitava uma propriedade particular, tendo rompido o arame farpado e deixado marcas no mourão no qual este estava fixado.

Partes da ponta da asa esquerda indicam que o impacto ocorreu com essa asa, sugerindo que o avião estivesse praticamente no dorso, com inclinação lateral de cerca de 120° para a direita, com nariz nivelado (Figura 3).

Figura 3 - Visão da área de primeiro impacto e trajetória da aeronave.

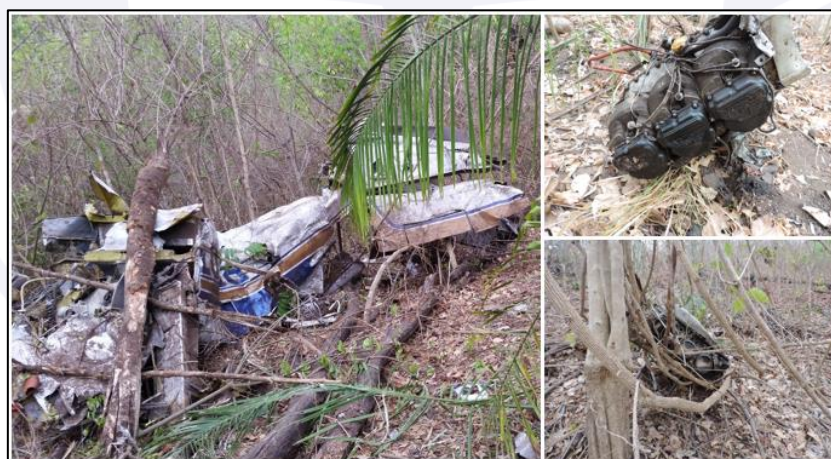
O motor esquerdo, por sua vez, ao desprender-se da asa, foi arremessado de encontro a uma árvore, distante cerca de 50 metros do local de repouso do motor direito.

A fuselagem foi encontrada na posição de dorso, na área em declive e separada dos motores (Figura 4).

Figura 4 - Fuselagem repousando de dorso e motores separados.
