**COMANDO DA AERONÁUTICA**  
**CENTRO DE INVESTIGAÇÃO E PREVENÇÃO DE**  
**ACIDENTES AERONÁUTICOS**

**RELATÓRIO FINAL SIMPLIFICADO**

DADOS DA OCORRÊNCIA				
DATA - HORA	INVESTIGAÇÃO	SUMA Nº		
11 MAR 2018 - 12:25 (UTC)	SERIPA V	A-043/CENIPA/2018		
CLASSIFICAÇÃO	TIPO(S)	SUBTIPO(S)		
ACIDENTE	[CTOL] COLISÃO COM OBSTÁCULO DURANTE A DECOLAGEM E POUSO	NIL		
LOCALIDADE	MUNICÍPIO	UF	COORDENADAS	
FAZENDA ÁGUA DO ÍNDIO	CIANORTE	PR	23°53'25"S	052°43'02"W

DADOS DA AERONAVE		
MATRÍCULA	FABRICANTE	MODELO
PR-XEU	AIR TRACTOR	AT-502B
OPERADOR	REGISTRO	OPERAÇÃO
CEAL AVIAÇÃO AGRÍCOLA LTDA.	SAE-AG	AGRÍCOLA

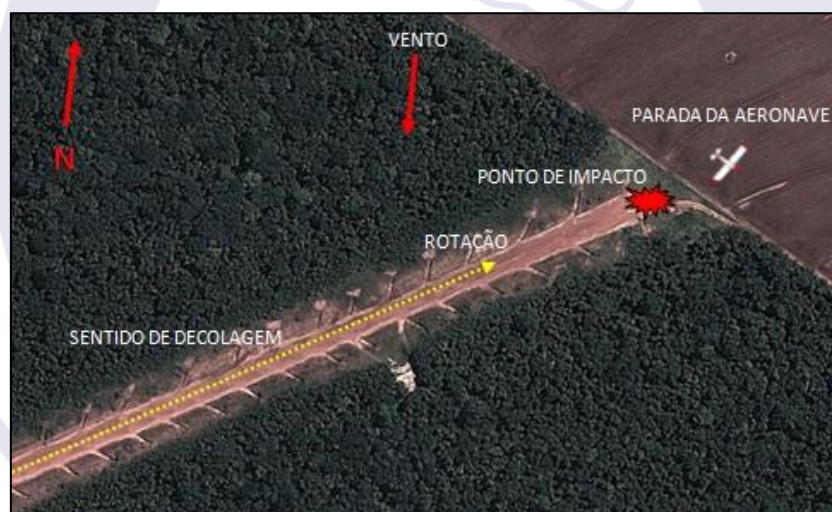
O deslocamento da aeronave, durante a decolagem, é ilustrado pelo croqui, presente na Figura 1.

Figura 1 – Croqui da ocorrência.

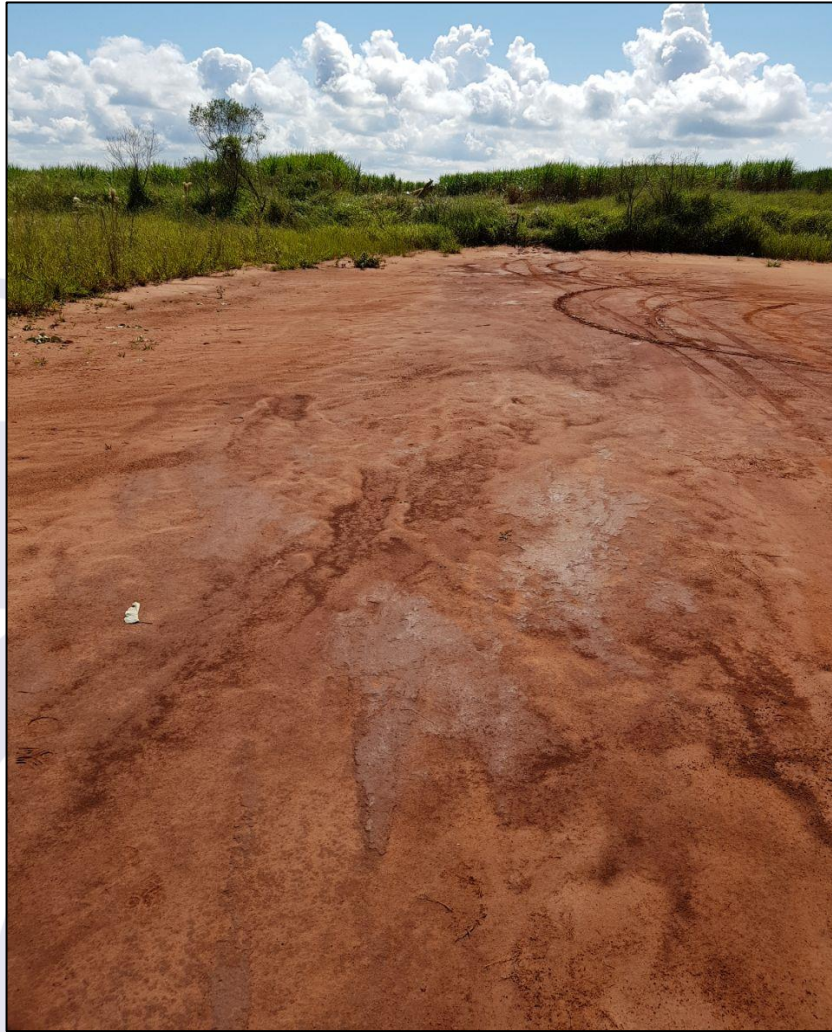
O piloto relatou que efetuou o alijamento da carga ao perceber a perda de altura da aeronave.

Na Figura 2 é possível verificar a marca deixada na pista devido ao alijamento da carga e, ao fundo, a vegetação cobrindo uma elevação do terreno que delimitava o término da pista.

Figura 2 - Marcas deixadas pelo alijamento da carga.

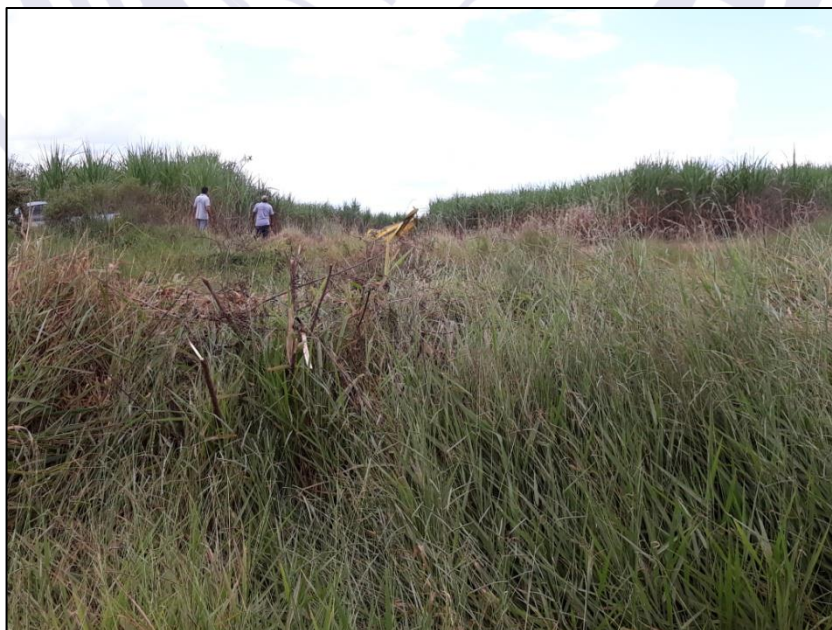
Após o alijamento da carga, a aeronave colidiu contra a vegetação que delimitava o término da pista (Figura 3) e parou a cerca de 30 metros do ponto de primeiro impacto (Figura 4)

Figura 3 - Ponto de primeiro impacto contra a vegetação.

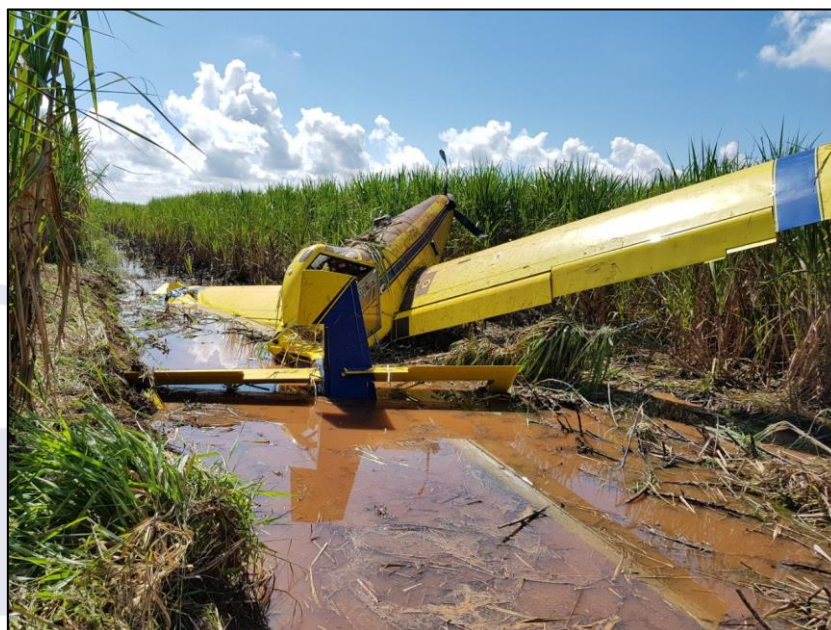
Figura 4 - Posição de parada da aeronave.

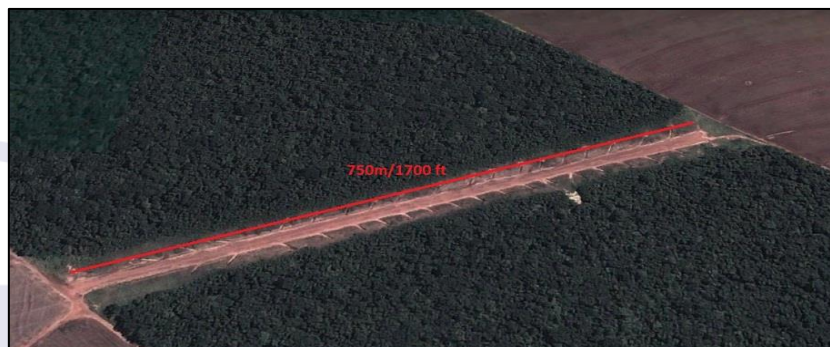
Ressalta-se que a área de pouso eventual da Fazenda Água do Índio estava em uma altitude de 1.700ft e possuía um comprimento aproximado de 750m, conforme ilustrado na Figura 6.

Figura 6 - Comprimento e altitude da pista.

Portanto, nas condições em que se tentou a decolagem, o comprimento da área de pouso eventual (750m) não permitiria que a aeronave atingisse os parâmetros previstos no manual de voo.

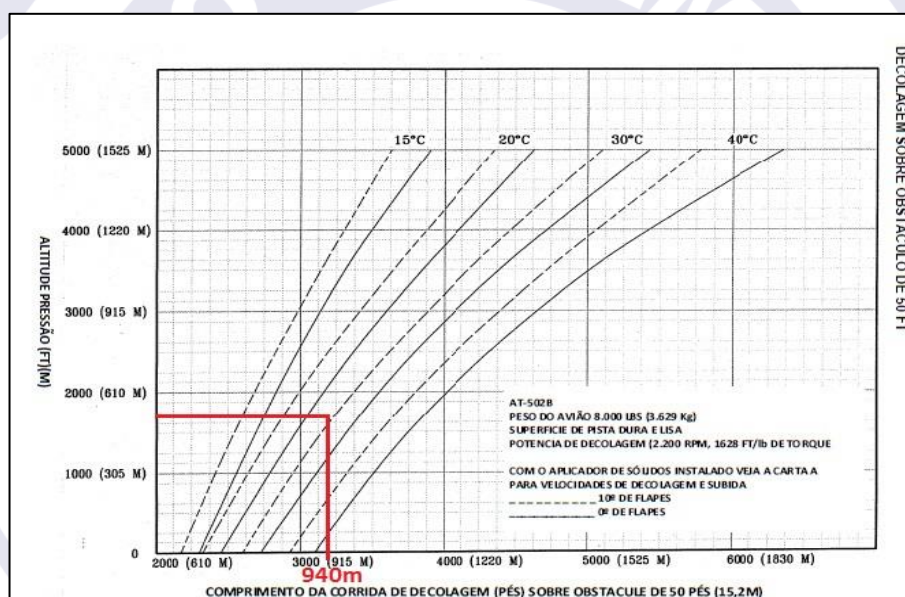
Dessa forma, mesmo que a aeronave estivesse dentro do peso máximo de decolagem, 3.629 kg, considerando-se que a temperatura informada pelo piloto era de 28°C e utilizando-se o gráfico de decolagem sobre obstáculos de 50ft, constante no manual de voo da aeronave (Figura 7), obteve-se que a distância de corrida de decolagem necessária para atingir 50ft de altura sobre a cabeceira oposta seria de 940m.

Figura 7 - Distância de decolagem.
