RELATÓRIO FINAL
IG-105/CENIPA/2022

OCORRÊNCIA:	INCIDENTE GRAVE
AERONAVE:	PP-ASD FAB 3604
MODELO:	C90A/EMB-550
DATA:	15SET2022

O presente Relatório Final refere-se ao incidente grave com as aeronaves PP-ASD, modelo C90A, e FAB 3604, modelo EMB-550, ocorrido em 15SET2022, tipificado como “[MAC] Perda de separação / Colisão em voo”.

Durante a arremetida no ar do FAB 3604, no Aeródromo Senador Petronio Portella (SBTE), Teresina, PI, ocorreu um conflito de tráfego aéreo com a aeronave PP-ASD, que cruzava SBTE em direção ao Aeródromo Domingos Rego (SNDR), Timon, MA, com separação regulamentar entre as aeronaves abaixo da prevista.

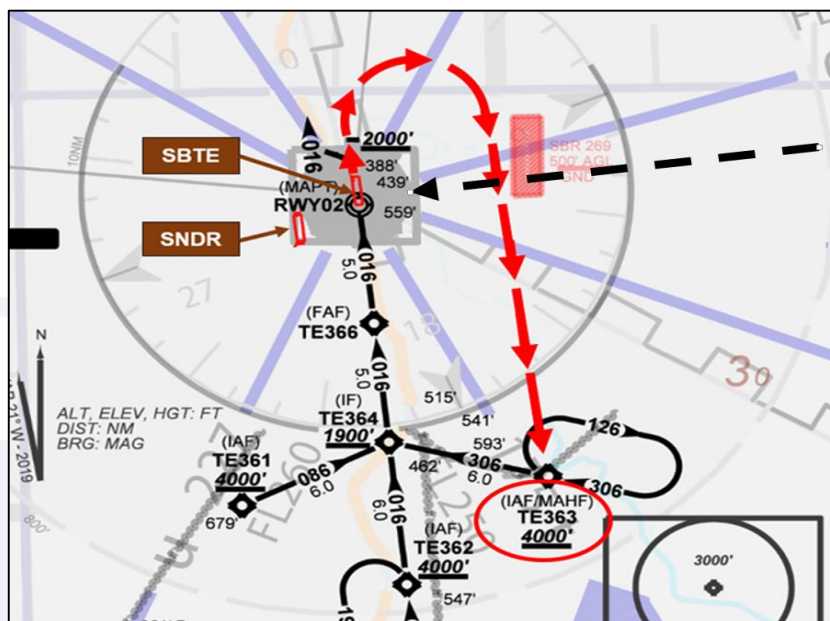
Figura 4 - Trajetória prevista (setas vermelhas) para o caso de arremetida na MDA do IAC RNAV RWY 02 de SBTE e setor de aproximação do PP-ASD (seta preta).

Na aproximação perdida desse procedimento, a aeronave deveria subir em frente para 4.000 ft e curvar à direita após 2.000 ft na proa do fixo TE 363 para espera. A Figura 4, abaixo, mostra o perfil da arremetida e o setor de aproximação da aeronave PP-ASD.

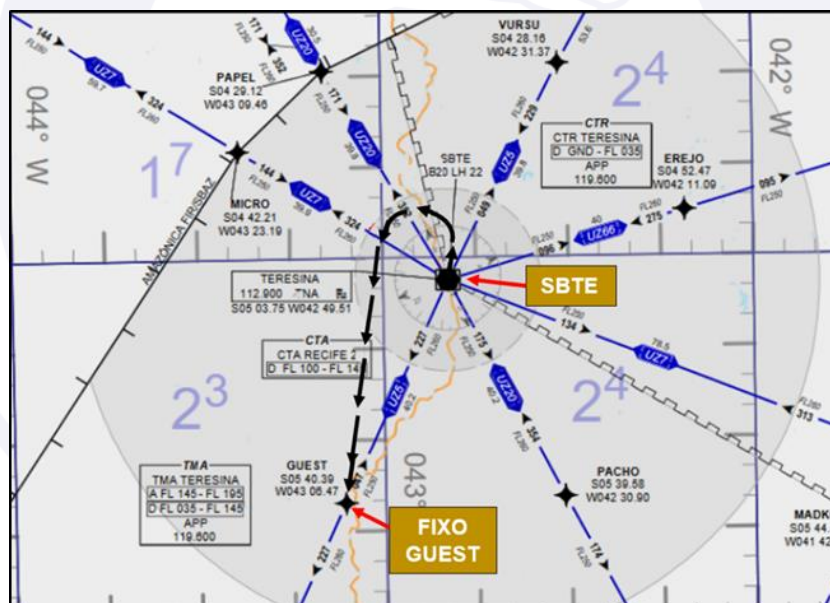
Figura 5 - Trajetória pretendida (setas pretas) pelo FAB 3604 após a arremetida do IAC RNAV RWY 02 de SBTE.

Já sob coordenação do APP-TE, a 4 NM do WPT TE363, o FAB 3604 indagou se poderia prosseguir na descida e, na sequência, reportou a intenção de curvar à esquerda após a arremetida na MDA, na proa do FIXO GUEST, conforme a Figura 5.

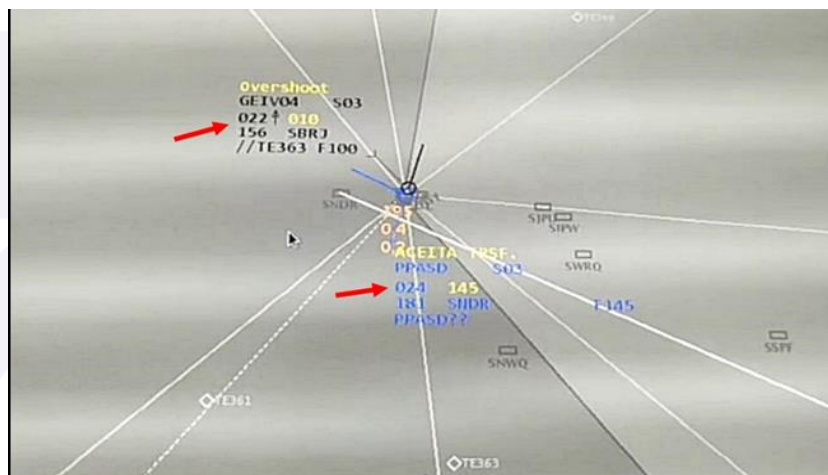
Figura 6 - Revisualização RADAR, com destaque para as altitudes das aeronaves no momento da RA.

Conforme revisualização RADAR (Figura 6), o RA ocorreu quando o FAB 3604 se encontrava a 2.200 ft e o PP-ASD a 2.400 ft de altitude.

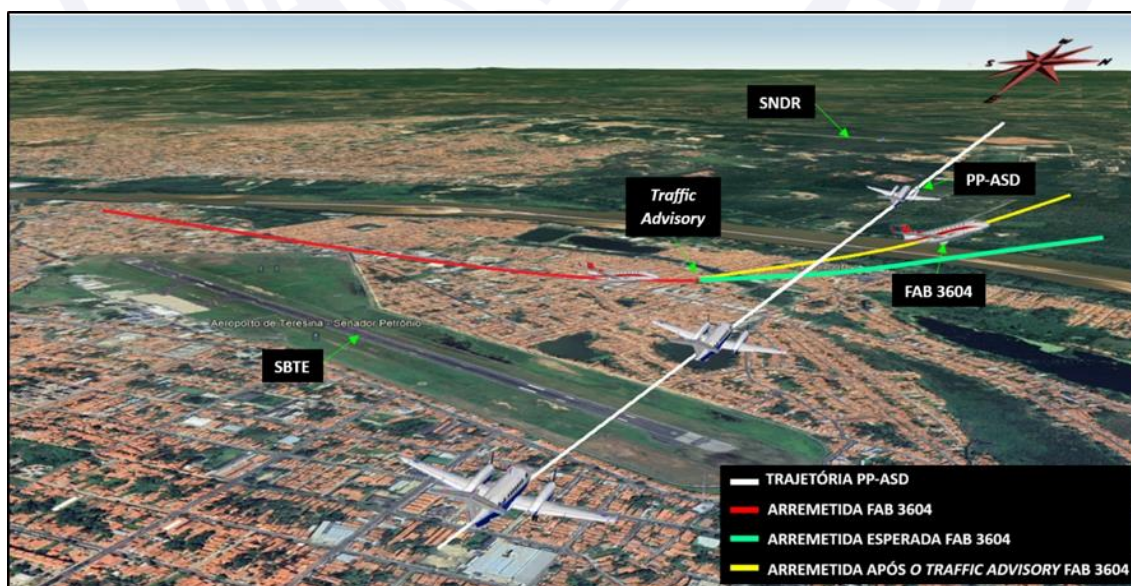
Figura 7 - Ilustração da movimentação das aeronaves na vertical do SBTE, com destaque para o perfil de arremetida do FAB 3604 (em amarelo) após o TA.

Ao iniciar o procedimento de arremetida, a tripulação do FAB 3604 recebeu o alerta de TA, seguindo-se do aumento da arfagem da aeronave (Figura 7).

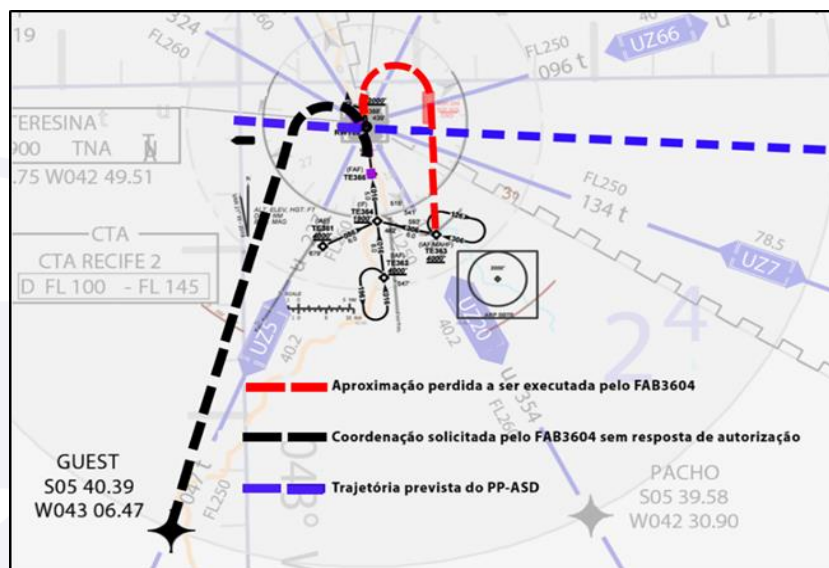
Figura 8 - Trajetórias do PP-ASD e do FAB 3604.

Após a curva à esquerda na proa do fixo GUEST, juntamente com o incremento da razão de subida, ocorreu o acionamento do aviso de RA, com a orientação do TCAS no sentido de “picar” a aeronave (Figura 8).
