(Continuação da Reconstituição do acidente ocorrido com a aeronave LV-AHR, em Campinas - Estado de São Paulo, no dia 23 de novembro de 1961).

pelos croquis, pelas fotos, pelo recolhimento fotográfico, pelo cálculo de aceleração e pelo estudo de todos os documentos desta IAA, conclui-se que: O ACIDENTE VERIFICOU-SE POR FALHA PESSOAL, caracterizada pela não observação dos instrumentos básicos, numa decolagem noturna (IFR).

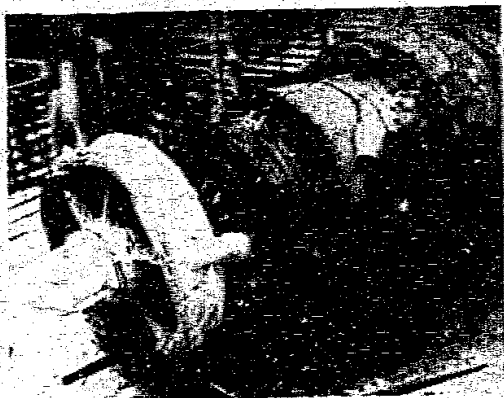
REATOR Nº 1
AYON - 524 B/10
SÉRIAS 35.155

AS PAINHAS DO COMPRESSOR DE 0-115 O 12
ESTÁGIO INCOMPLETO, SÃO DE ALUMINIO E, DO
32 ATÉ O 164 ESTÁGIO AS PAINHAS SÃO DE
AÇO. O COMPRESSOR GIRA NO SENTIDO HORA-
RÍO E É SOLIDÁRIO À TURBINA, ATRAVÉS DE
UM EIXO COMUM.
AS FOLHAS SEGUINTE SE REFEREM AO REATOR
Nº 1.

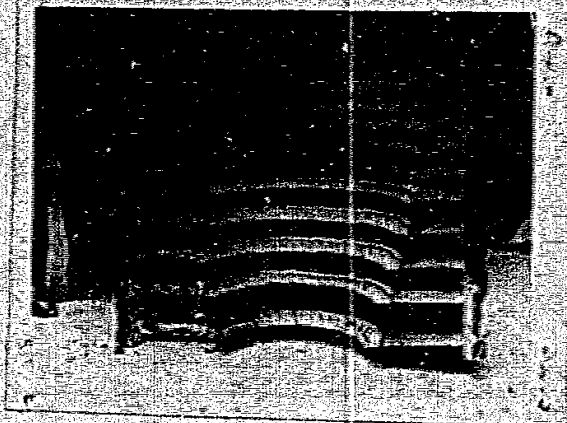
FOTO 1 - CARCACA DO COMPRESSOR E ESTATORES SUPERIORES DO REATOR Nº 1. OS ESTATORES INDICAM DESLOCAMENTO NO SENTIDO HORÁRIO. OBSERVA-SE QUE O DESLOCAMENTO É ACENTUADO O QUE INDICA ESTAR O REATOR EM ROTAÇÃO.

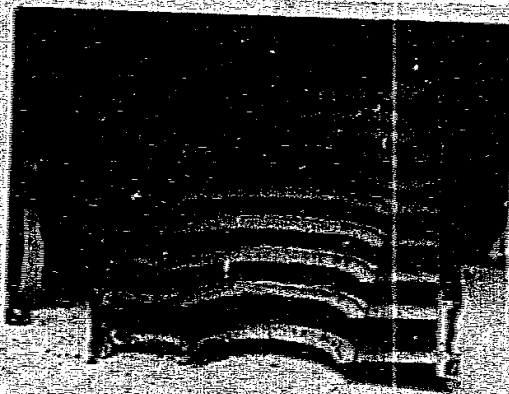
FOTO 1 - CARCACA DO COMPRESSOR E ESTATO-
TORES SUPERIORES DO REATOR Nº 1
OS ESTATOES INDICAM DESLOCAMENTO NO
SENTIDO HORÁRIO. OBSERVA-SE QUE O
DESLOCAMENTO É ACENTUADO O QUE INDI-
CA ESTAR O REATOR EM ROTAÇÃO.

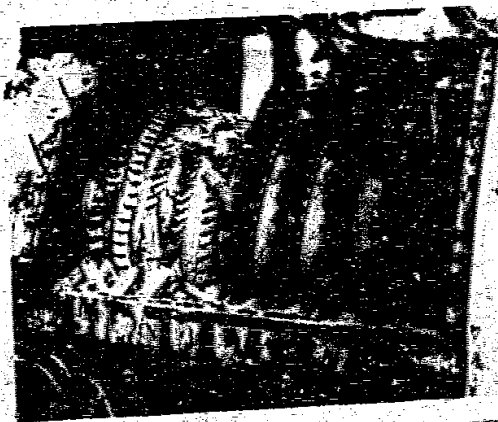
FOTO 4 - O COMPRESSOR DO REATOR Nº 1. A ESTA VER-
 VELHA TUBERIA O 1º ESTÁGIO E A SETA AZUL O 10º
 ESTÁGIO. OS DEMAIS ESTÁGIOS A PARTIR DO 11º
 NÃO ESTÃO VISÍVEIS. DO 1º AO 16º ESTÁGIO AS PA-
 LHEITAS SÃO DE AÇO E APRESENTAM CORONAÇÃO AZUL
 DA, EVIDENCIANDO MUDANÇA DE TEMPERATURA DO ME-
 TAL, EM CONSEQUÊNCIA DO ATRITO COMO SEMPRE SE
 VERNE (PEDAÇOS DE BUCALIERO E PALHEITAS DE ALU-
 MÍNIO DOS ESTÁGIOS ANTERIORES). O FENÔMENO
 OBSERVADO NAS PONTAS DAS PALHEITAS, INDICAM FUM-
 CIGAMENTO DO REATOR EM ALTA POTÊNCIA.

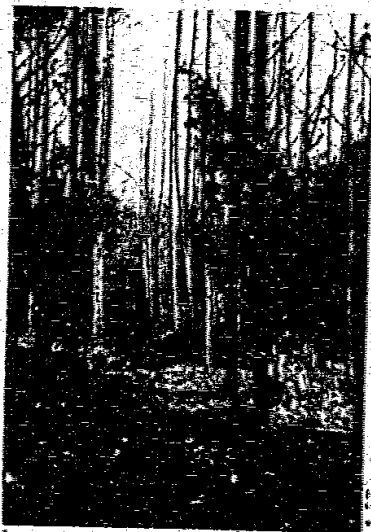
FOTO 5 - A foto nos mostra a pega da foto 4, tirada de outro ângulo. Observe o ponto nos sucatas - seta azul.
