**COMANDO DA AERONÁUTICA**  
**CENTRO DE INVESTIGAÇÃO E PREVENÇÃO DE**  
**ACIDENTES AERONÁUTICOS**

**RELATÓRIO FINAL**  
**A-548/CENIPA/2017**

| <b>AERONAVE:</b> | <b>PT-IFS</b> |
| <b>MODELO:</b> | <b>PA-34-200</b> |

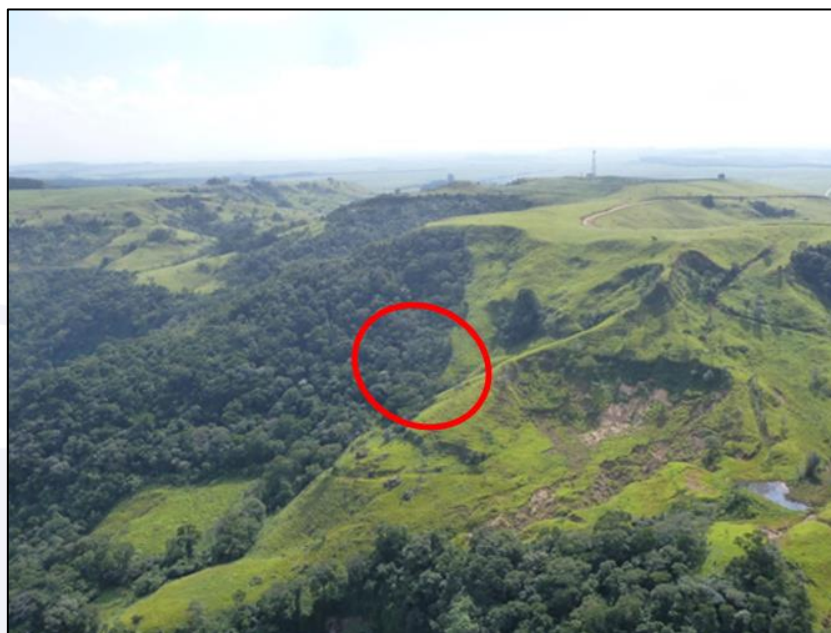
A aeronave colidiu contra a Serra do Facão, que possuía um perfil íngreme e encostas de terreno rochoso coberto por árvores. O topo da elevação estava a 1.000 metros de altura. O impacto ocorreu na encosta sul, a 930 metros de altura.

Os danos verificados na vegetação local permitiram estimar que o ângulo da trajetória de colisão foi de aproximadamente 70º picados e que a inclinação das asas era de, aproximadamente, 30º, em curva para a direita.

As asas foram arrancadas pela vegetação antes da colisão final contra o solo.

Figura 1 - Local da queda da aeronave.

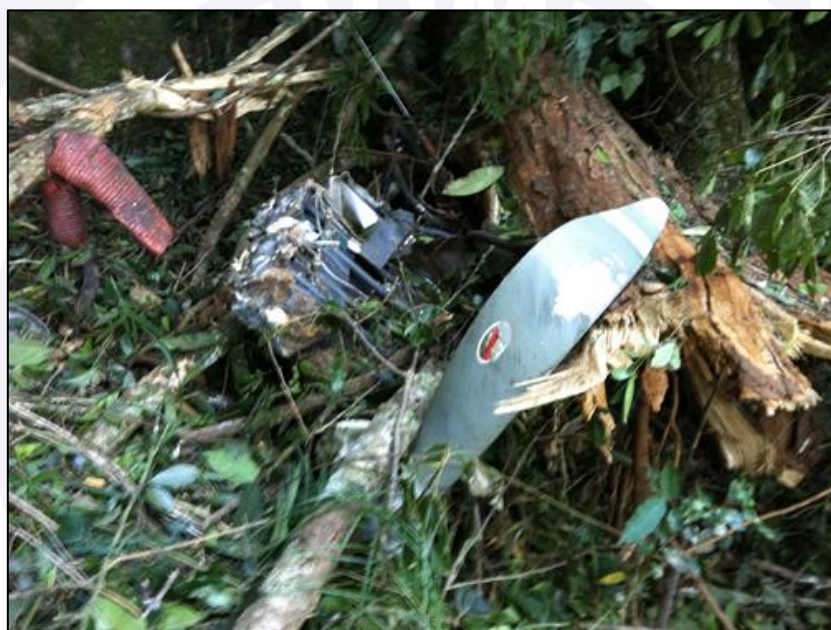
Ambas as hélices apresentavam características de deformação compatíveis com uma colisão em terreno macio, na qual os motores desenvolviam potência. Havia indicações de que a hélice do motor direito cortou alguns troncos de árvores na trajetória até o ponto do último impacto.

Figura 2 - Condição em que foram encontrados o motor e a hélice direitos.

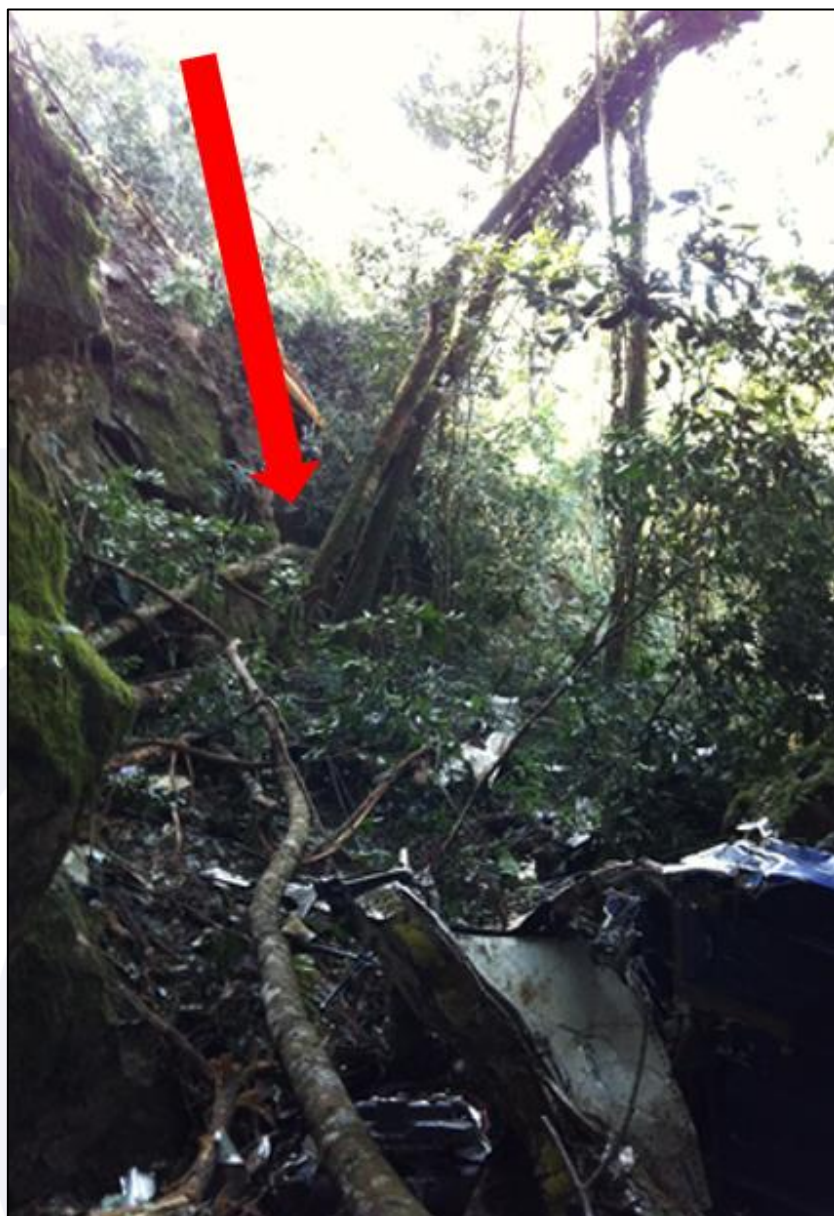
Figura 3 - Trajetória da aeronave.

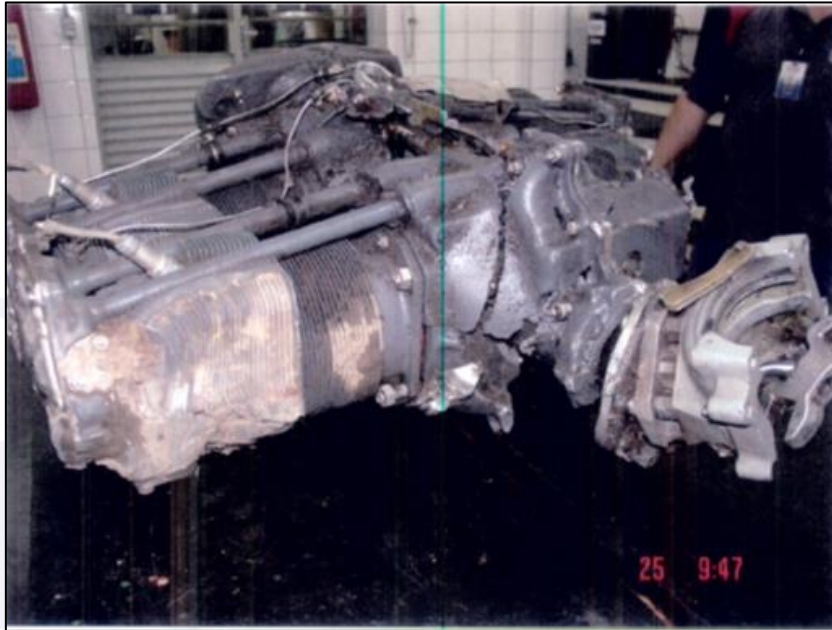
Os exames realizados nos motores pelo Instituto de Aeronáutica e Espaço (IAE), em São José dos Campos, SP, mostraram que eles apresentavam danos semelhantes. Verificou-se que ambos estavam quase totalmente destruídos, evidenciando que a colisão ocorreu com velocidade elevada.

Figura 6 - Vista frontal do motor esquerdo.

Durante a análise dos componentes internos dos dois motores, não foram identificadas quaisquer anormalidades que pudessem comprometer o seu funcionamento.

Não foi possível apontar evidências de deficiência na lubrificação, riscos nas bronzinas, riscos nos cilindros, detonação, pré-ignição ou mau funcionamento das velas.

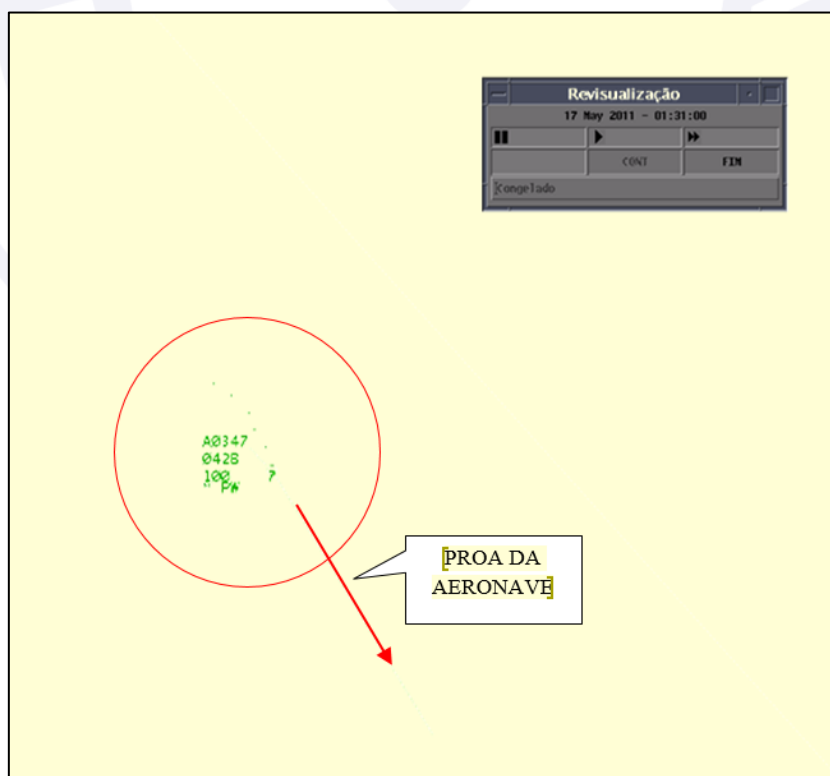
Depois de liberada pelo APP-YS, durante a descida da altitude de 5.500 FT para 4.200 FT ela, inicialmente, manteve a proa de Piracicaba e reduziu a velocidade de 140 para 100 KT.

Figura 9 - Visualização radar 17MAIO2011 01:31:00 (UTC).

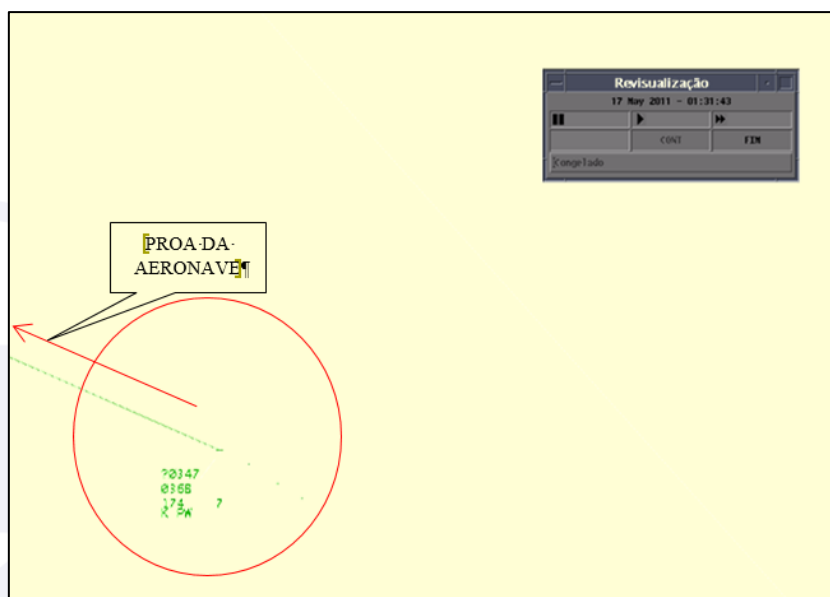
A 01h31min43seg (UTC), a aeronave iniciou uma curva pela direita, acelerando a velocidade para 174 KT.

Figura 10 - Visualização radar 17MAIO2011 01:31:43 (UTC).

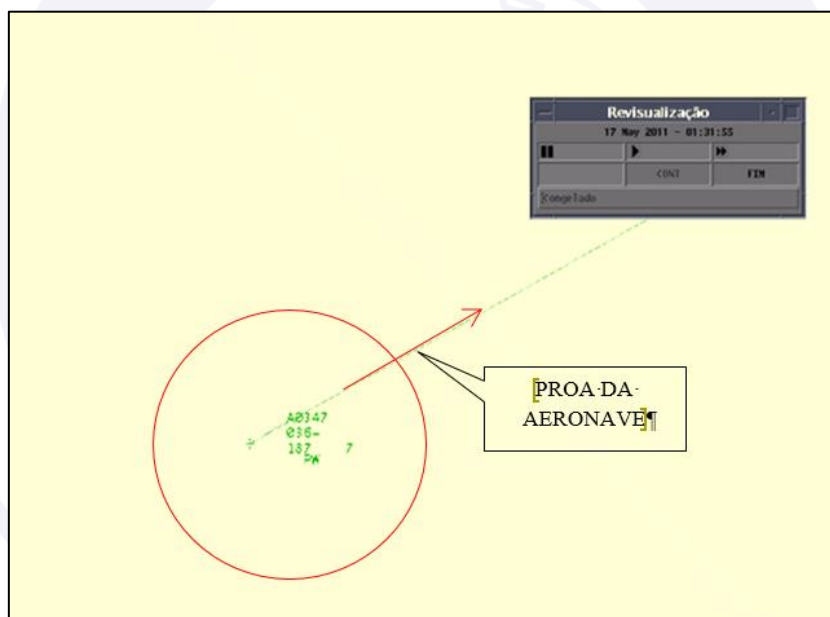
A 01h31min55seg, ela continuava em curva pela direita, porém havia acelerado para 187 KT.

Figura 11 - Visualização radar 17MAIO2011 01:31:55 (UTC).

Não foi possível determinar o motivo da execução dessa curva à direita, entretanto, pela visualização apresentada pelos radares, pôde-se verificar que ela foi iniciada com velocidades horizontal e vertical compatíveis com uma curva controlada.

Após os primeiros 90 graus de curva, foi verificado o aumento gradativo da velocidade horizontal da aeronave, que acelerou até próximo da velocidade máxima estrutural em cruzeiro prevista em manual de voo.

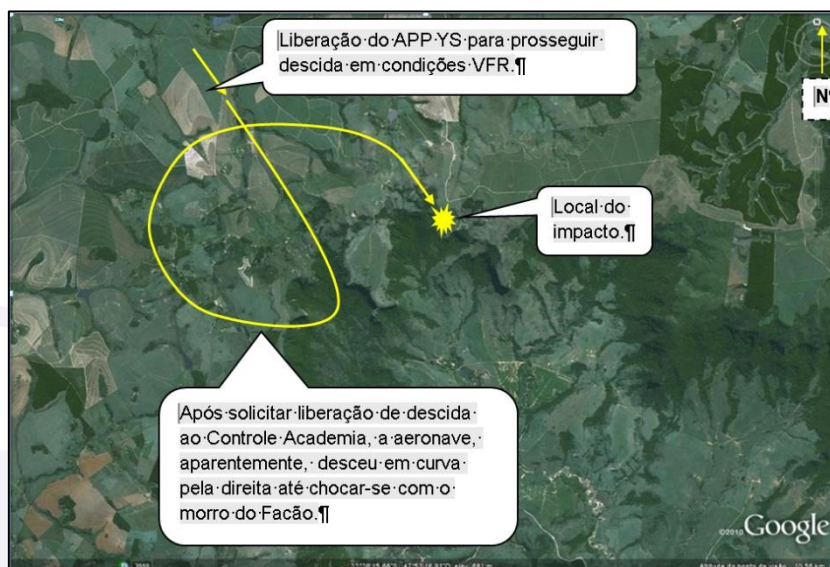
Figura 12 - Croqui da ocorrência.
