RELATÓRIO FINAL
A-124/CENIPA/2016

OCORRÊNCIA:	ACIDENTE
AERONAVE:	N1001R
MODELO:	AT-602
DATA:	21SET2016

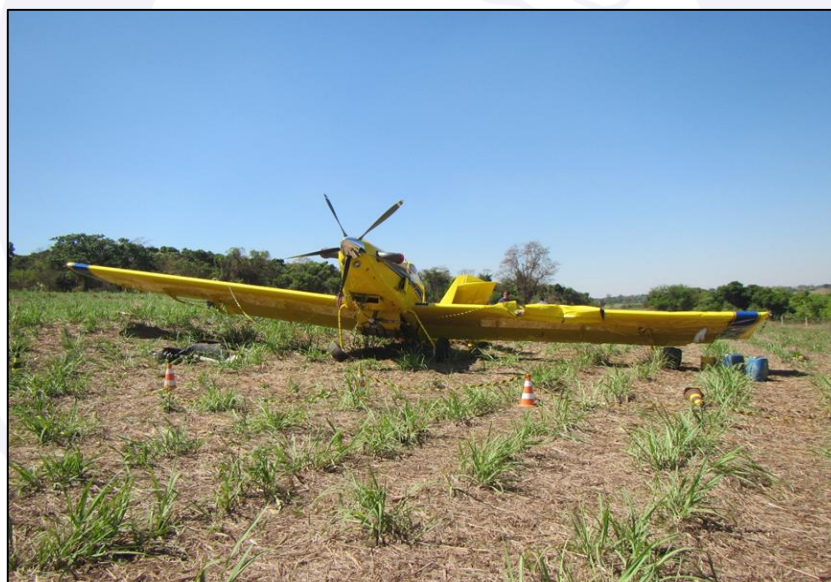
O trem de pouso, do tipo fixo, teve danos substanciais do lado direito. Os flapes também se encontravam baixados.

A asa esquerda teve danos substanciais, em especial no bordo de ataque, indicando que possivelmente foi a parte da aeronave que absorveu a maior parte do primeiro impacto contra a vegetação.

Figura 1 - Aeronave após a ocorrência.

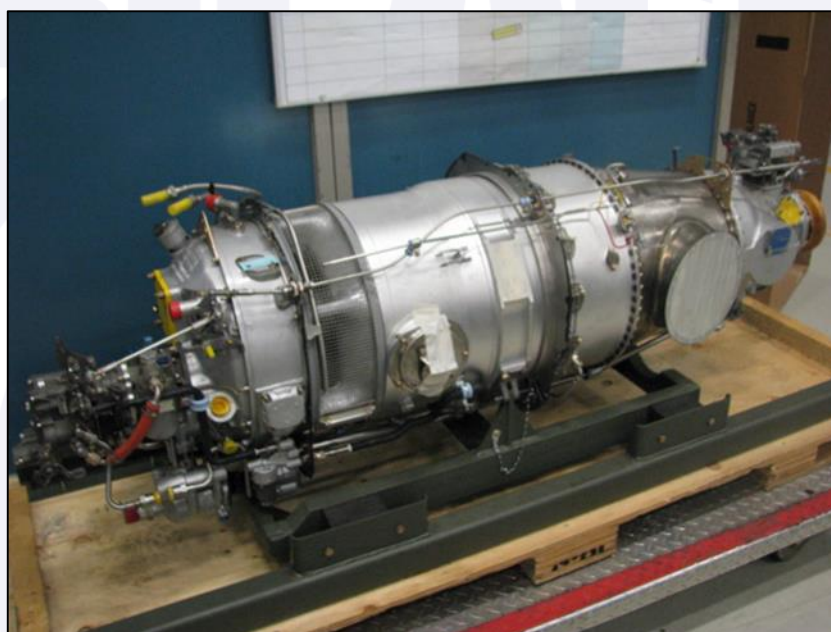
Figura 2 - Motor da aeronave antes da realização dos testes.

Após o período de aquecimento, foi realizada uma tentativa de aceleração do motor, a qual não foi bem-sucedida. Na busca da identificação do problema, foi realizada a substituição da *Fuel Control Unit* (FCU), que estava instalada no momento do acidente.

Após a substituição da FCU, o motor pôde ser acelerado e não apresentou deficiências no seu funcionamento, evidenciando que a falha ocorrida se restringia a esse componente.

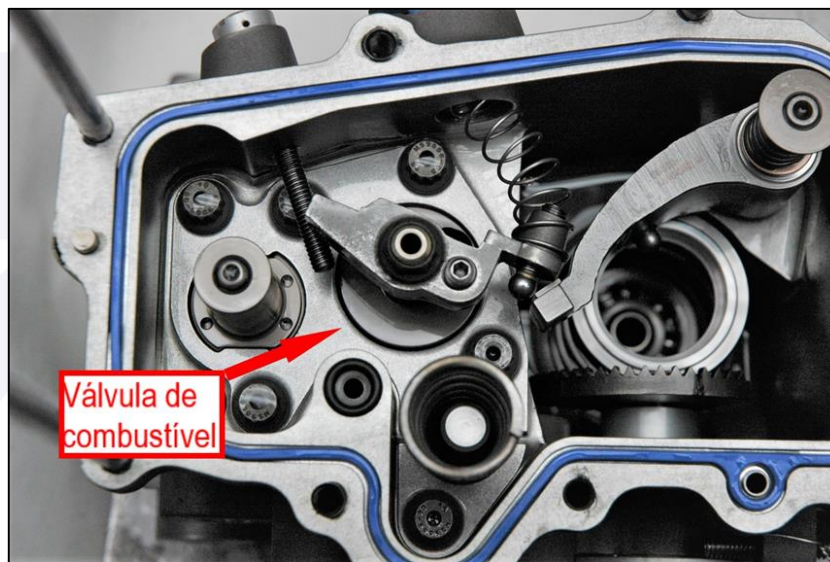
Na sequência, foi realizada a desmontagem da FCU e foram encontrados detritos na válvula de combustível. Posteriormente, foram analisados os resíduos das telas da FCU e foram identificadas partículas de fibra de vidro e ferrosas, cálcio e borracha clorada.

Figura 3 - Visão interna da FCU.

Os testes do motor acidentado realizados em bancada ratificaram a falha de funcionamento e identificaram detritos na válvula de combustível da FCU PNR 8063-645, SN 19613248.

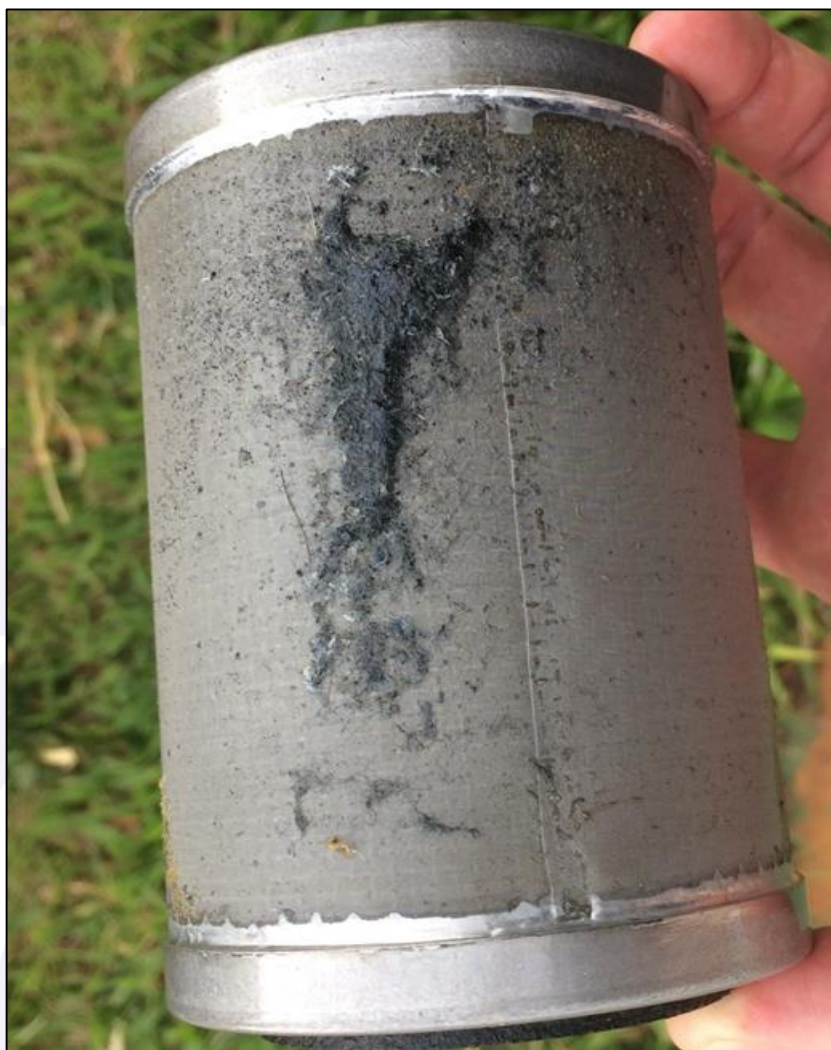
Por fim, analisou-se o contaminante encontrado no filtro de combustível de célula da aeronave. Os resultados indicaram a presença de material aromático, celulose, polipropileno, estearato de zinco e compostos amínicos com grupos alifáticos (Figura 4).

Figura 4 - Detritos encontrados no filtro de combustível de célula.

Acrescenta-se que o fato dos contaminantes terem sido encontrados na FCU, na tela de entrada da bomba de combustível e, ainda, no filtro de combustível da célula, neste último, em quantidade muito superior ao esperado, indicou que a contaminação partiu do sistema de combustível para o sistema do motor.

Dessa forma, considerou-se como hipótese mais provável que a contaminação encontrada na FCU, na bomba e no filtro de combustível tenha sido proveniente do *hopper*, o qual foi utilizado como reservatório de combustível. Ao longo do traslado, esta contaminação chegou ao grupo turbo propulsor e afetou o seu funcionamento, levando à perda de potência do motor em voo.

Atuar junto à autoridade da aviação civil norte-americana, *Federal Aviation Administration* (FAA), a fim de que a *Air Tractor, Inc.*, antes de despachar suas aeronaves para voos de translado utilizando o *hopper* como tanque de combustível, certifique-se que o sistema auxiliar e temporário de combustível instalado esteja em conformidade com o *Drawing* 50280 e em perfeitas condições de limpeza e de uso, visando prevenir ocorrências aeronáuticas.
