COMANDO DA AERONÁUTICA
CENTRO DE INVESTIGAÇÃO E PREVENÇÃO DE
ACIDENTES AERONÁUTICOS

RELATÓRIO FINAL SIMPLIFICADO

DADOS DA OCORRÊNCIA								
DATA - HORA		INVESTIGAÇÃO		SUMA N°				
12OUT2008 - 21:30 (UTC)		SERIPA IV		A-500/CENIPA/2022				
CLASSIFICAÇÃO		TIPO(S)		SUBTIPO(S)				
ACIDENTE		[UNK] INDETERMINADO		NIL				
LOCALIDADE		MUNICÍPIO		UF	COORDENADAS			
AERÓDROMO DE BAURU (SBBU)		BAURU		SP	22°23'04"S	049°00'50"W		
DADOS DA AERONAVE								
MATRÍCULA		FABRICANTE		MODELO				
N525ZS		BEECH AIRCRAFT		BE 10 KING AIR				
OPERADOR			REGISTRO		OPERAÇÃO			
WOOLIE ENTRERPRISES INC			TPX		TÁXI-AÉREO			
PESSOAS A BORDO / LESÕES / DANOS À AERONAVE								
A BORDO		LESÕES					DANOS À AERONAVE	
		Ileso	Leve	Grave	Fatal	Desconhecido		
Tripulantes	1	-	-	-	1	-	Nenhum	
Passageiros	-	-	-	-	-	-	Leve	
Total	1	-	-	-	1	-	Substancial	
							X Destruída	
Terceiros	-	-	-	-	-	-	Desconhecido

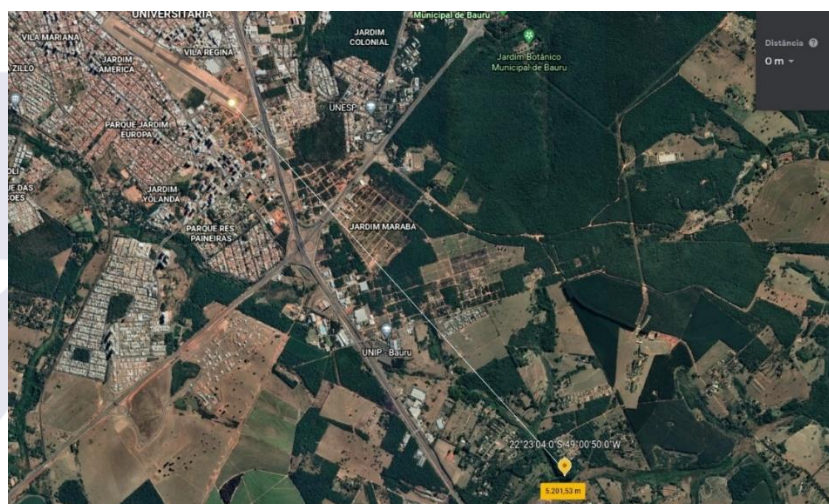
A decolagem ocorreu da cabeceira 14 e, pouco tempo após o avião sair do solo, ele veio a perder altitude, batendo em algumas árvores e caindo sobre uma vegetação de mata densa, a uma distância aproximada de 5200 metros da cabeceira 32 do Aeródromo de Bauru (SBBU). A aeronave pegou fogo e ficou destruída. O piloto sofreu lesões fatais.

Figura 1 – Distância em linha reta da coordenada do local do acidente até o Aeródromo de Bauru (SBBU): aproximadamente 5200 metros.
