COMANDO DA AERONÁUTICA  
CENTRO DE INVESTIGAÇÃO E PREVENÇÃO DE  
ACIDENTES AERONÁUTICOS

**RELATÓRIO FINAL SIMPLIFICADO**

| DADOS DA OCORRÊNCIA | | | | | | | | | |
|---|--|---|--|---|--|---|--|---|--|
| 14JUN2024 - 15:16 (UTC) | | SERIPA II | | | | A-092/CENIPA/2024 | | | |

| DADOS DA AERONAVE | | | | |
|---|--|---|---|---|
| PP-AFK | | CIRRUS DESIGN | | SR22 |

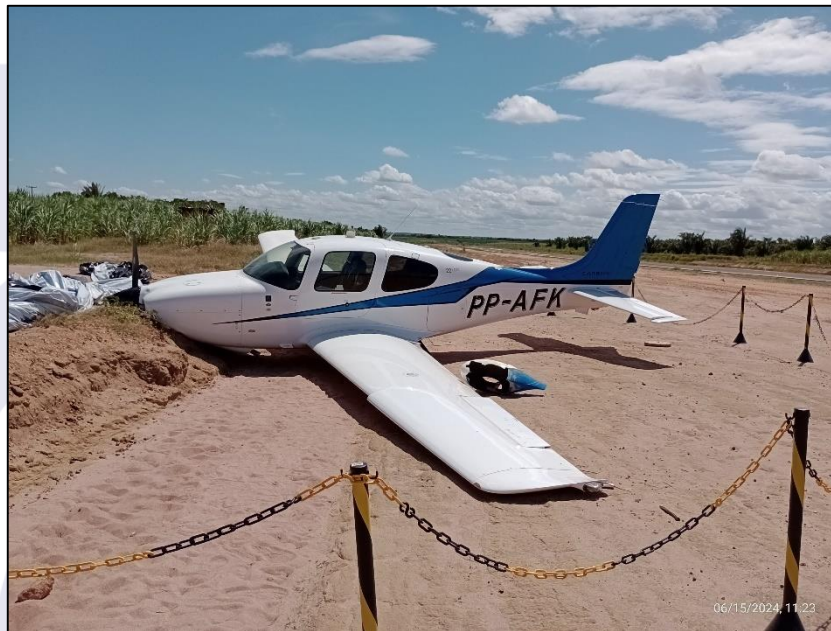
Durante a corrida de decolagem, a aeronave perdeu o controle direcional, saiu pela lateral direita da pista e colidiu contra um barranco de terra.

A aeronave teve danos substanciais e os ocupantes saíram ilesos.

Figura 1 - Aeronave no local do acidente.

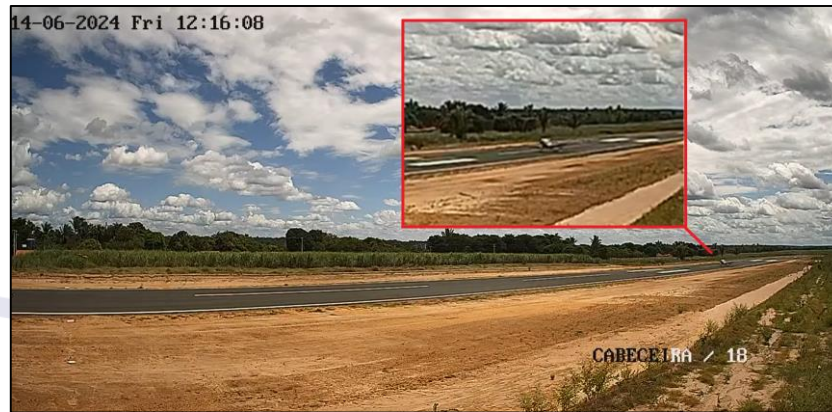
O PIC tentou contrariar tais movimentos indesejáveis da aeronave. Entretanto, a ação nos comandos de voo não foi suficiente para evitar que o trem de pouso dianteiro saísse do solo e houvesse o toque da parte inferior do cone traseiro da aeronave na pista (Figura 2).

Figura 2 - Imagem em destaque do toque da parte inferior do cone traseiro da aeronave na pista.

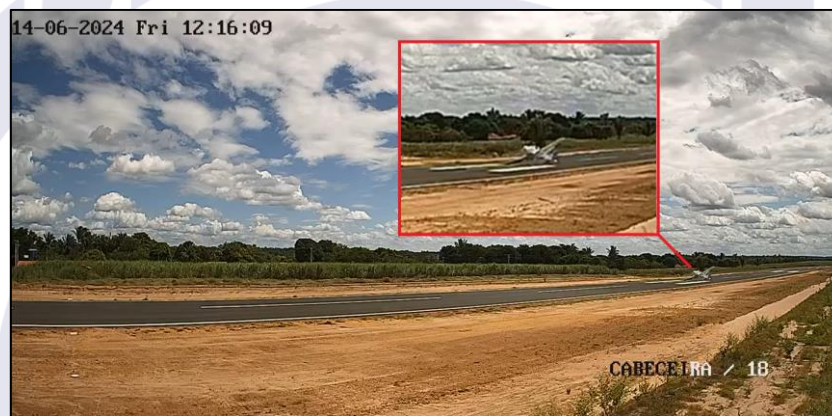
Por conseguinte, a aeronave iniciou uma inclinação de asa à direita. Assim, quando os trens de pouso principais saíram do solo, ocorreu o toque da asa e do intradorso do profundor direito na pista. (Figura 3).

Figura 3 - Imagem em destaque do toque da asa e do intradorso do profundor direito na pista.

Essa condição levou a aeronave ao estol assimétrico com giro de asa à direita, acarretando o toque da ponta da asa e intradorso do profundor direito e, conseqüente, perda da reta e saída da pista à direita.

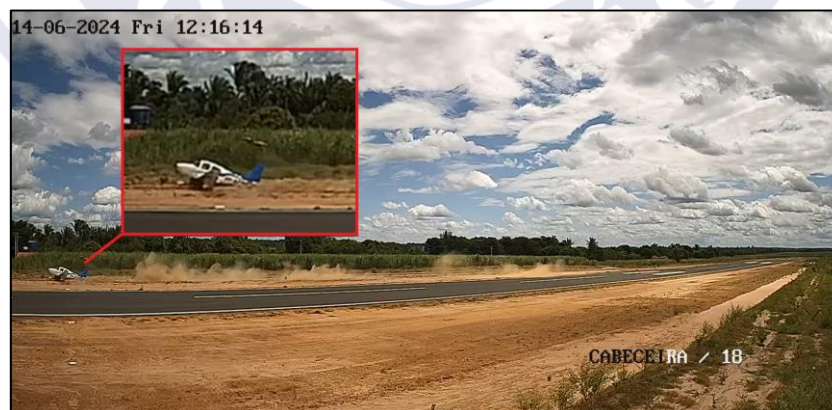
Com o objetivo de tentar reverter o movimento de giro de asa à direita, o PIC reduziu o manete de potência e aplicou pressão no manche à esquerda, resultando no nivelamento das asas e no toque dos trens de pouso no solo, sem, contudo, evitar a excursão de pista pela lateral direita (Figura 4).

Figura 4 - Excursão de pista pela lateral direita da RWY 18.

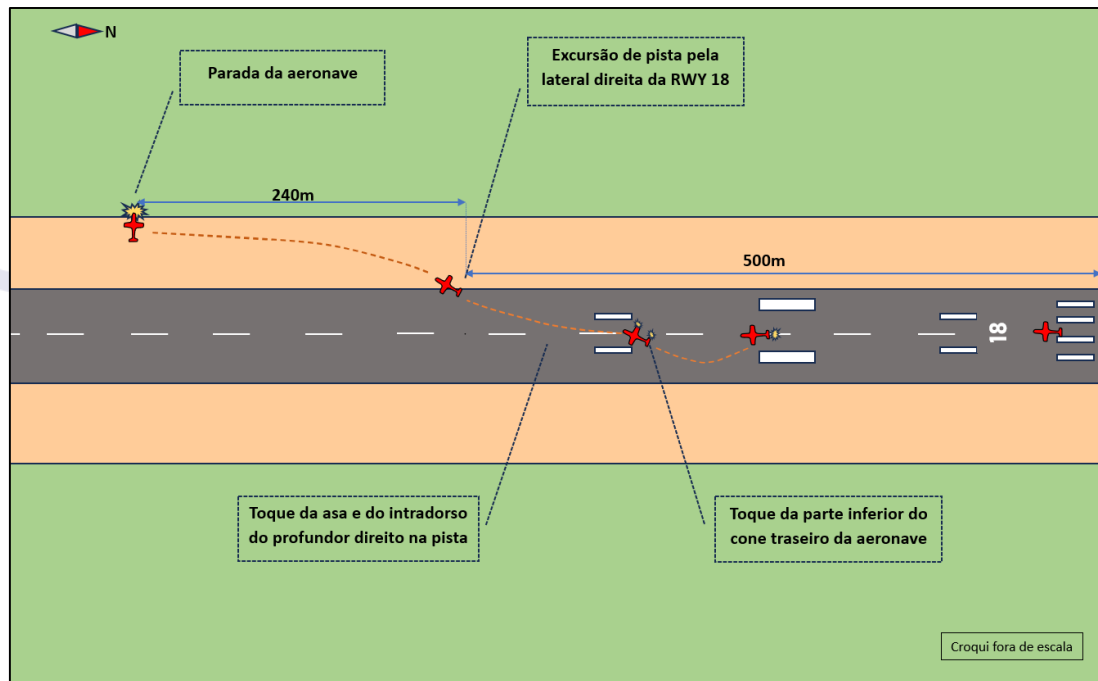
Figura 5 - Croqui do acidente.

Na sequência, o PIC reduziu o manete de potência para a posição *Idle* (marcha lenta) e realizou o corte do motor pelo manete da mistura, antes da parada total da aeronave.

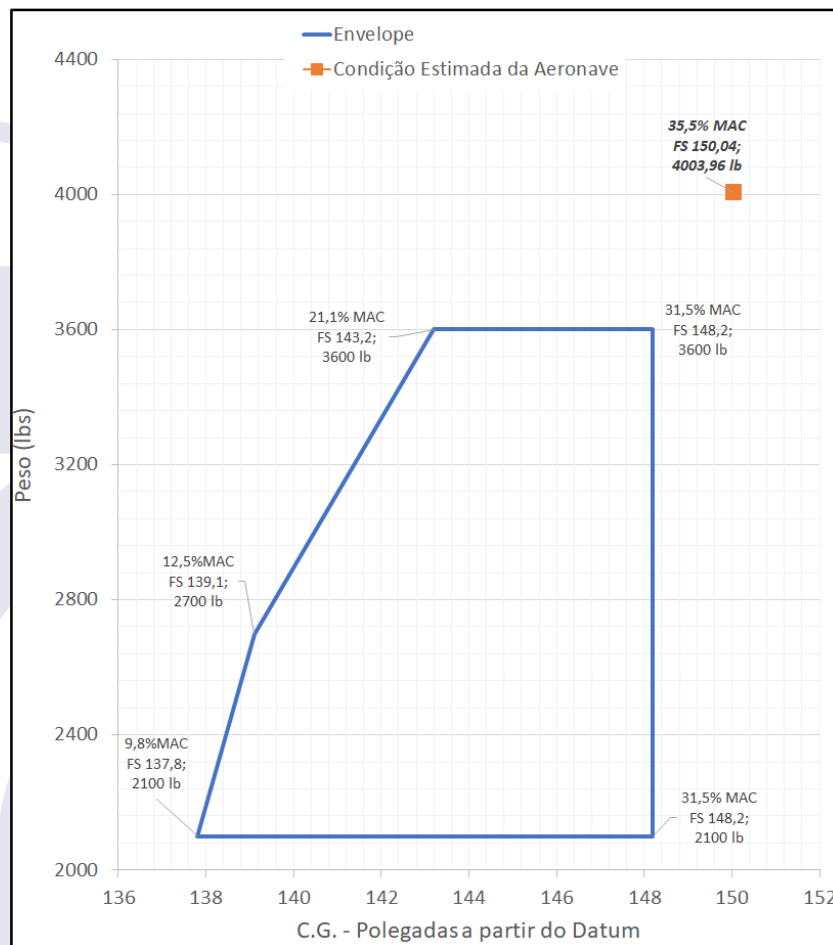
Considerando a estimativa de peso e centragem apresentada, pôde-se inferir que a aeronave estava acima do peso máximo autorizado de decolagem e com o CG situado atrás do limite posterior (AFT LIMIT), estando, portanto, fora do envelope previsto pelo fabricante (Figura 6).

Figura 6 - Posição do CG do PT-AFK no momento da decolagem.

Considerando essa análise, a estimativa de peso e balanceamento e o reporte do piloto, verificou-se que a posição do CG do PP-AFK foi fator preponderante para justificar o comportamento da aeronave.
