# COMANDO DA AERONÁUTICA CENTRO DE INVESTIGAÇÃO E PREVENÇÃO DE ACIDENTES AERONÁUTICOS

# **RELATÓRIO FINAL A-001/CENIPA/2021**

OCORRÊNCIA: ACIDENTE

AERONAVE: PP-BBV

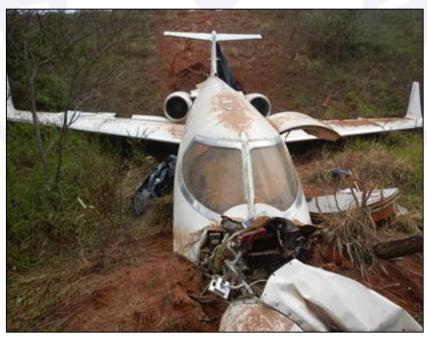
Após a excursão de pista, a aeronave deslizou sobre um trecho íngreme em descida até a sua parada total. O avião teve danos substanciais (Figura 1).

Figura 1 - Imagem da aeronave após a parada total.

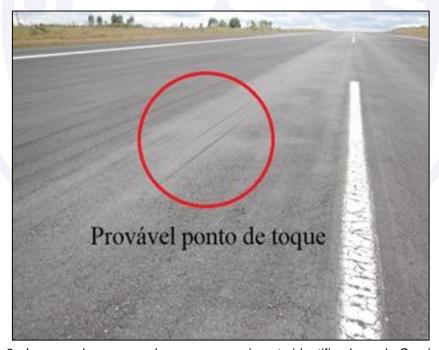
A Comissão de Investigação identificou marcas de pneus no pavimento, que poderiam ter sido decorrentes do momento do toque do PP-BBV. Havia, também, uma trilha que se estendia até o local da parada final da aeronave (Figuras 3 e 4).

Figura 3 - Imagem das marcas de pneus no pavimento identificadas pela Comissão de Investigação.

Essas marcas eram compatíveis com as de uma aeronave que possuía um par de rodas em cada trem de pouso principal. Nessas marcas, a distância entre os trens de pouso direito e esquerdo era de 250 cm.

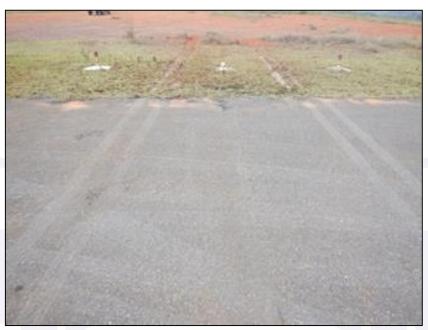
Figura 4 - Imagem das marcas de pneus no pavimento no ponto em que o PP-BBV saiu da pista.
