COMANDO DA AERONÁUTICA
CENTRO DE INVESTIGAÇÃO E PREVENÇÃO DE
ACIDENTES AERONÁUTICOS

RELATÓRIO FINAL SIMPLIFICADO

| DADOS DA OCORRÊNCIA | | | | | |
|---|--|---|--|---|--|
| 16DEZ2014 - 16:30 (UTC) | | SERIPA IV | | A-200/CENIPA/2014 | |

| DADOS DA AERONAVE | | |
|---|---|---|
| PP-BCC | DIAMOND AIRCRAFT | DA 42 NG |

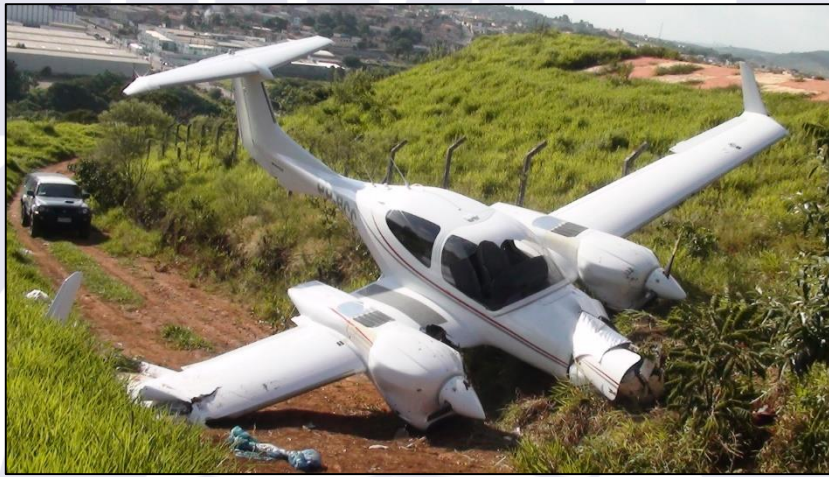
A aeronave ultrapassou o final da pista, parando em um declive logo após impactar contra a cerca limítrofe do aeródromo.

A aeronave teve danos substanciais e os ocupantes sofreram lesões leves.

Figura 1 - Vista da aeronave após a ocorrência.

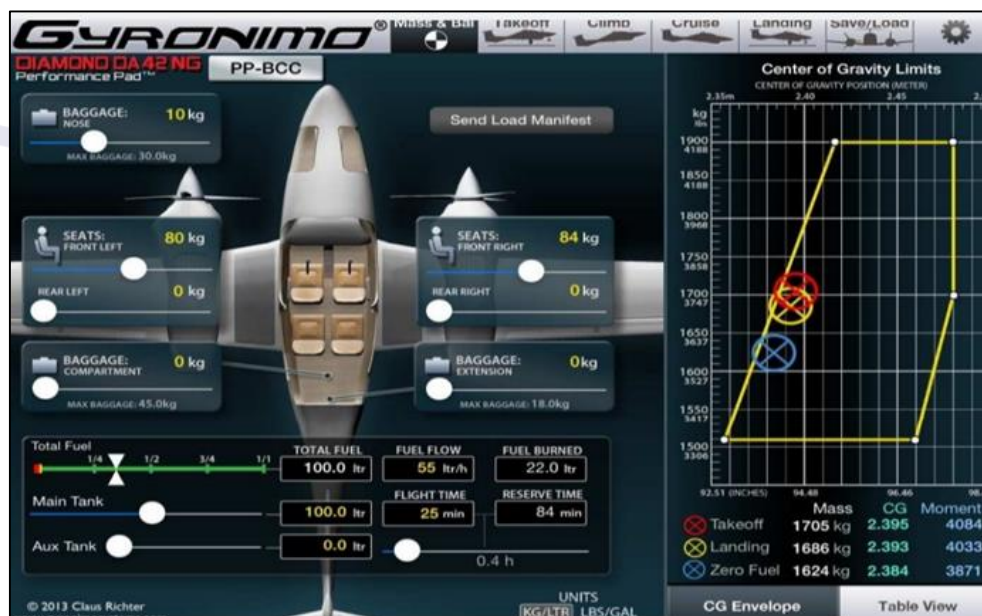
A aeronave estava com 1.705 kg no momento da decolagem, abaixo do peso máximo de decolagem de 1.900 kg, e estava dentro dos parâmetros de peso e balanceamento especificados pelo fabricante (Figura 2).

Figura 2 - Cálculo do peso e balanceamento conforme programa do fabricante.

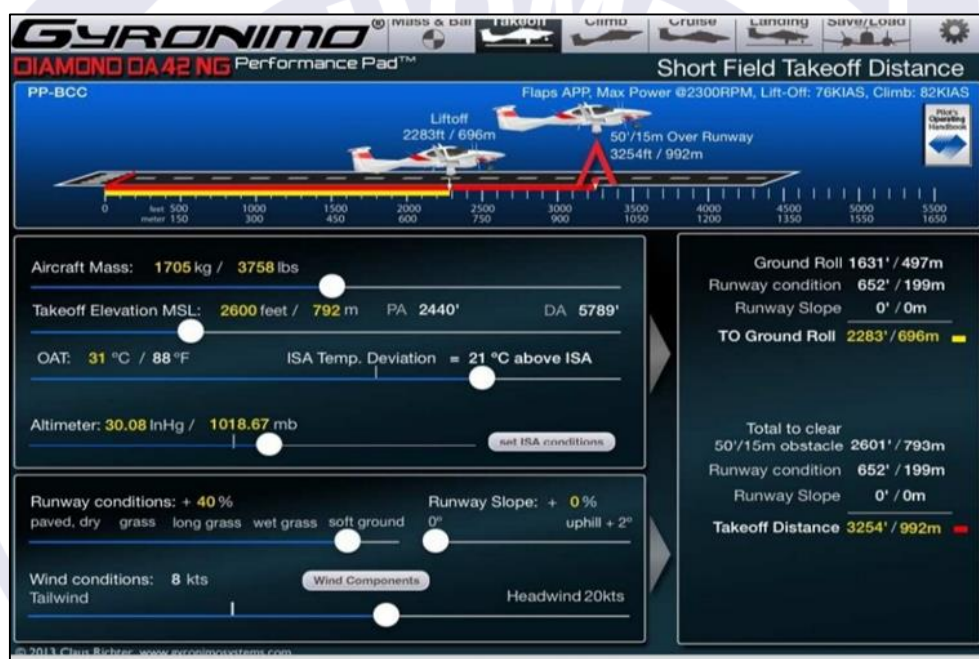
De acordo com o *software* da Diamond, para o peso de decolagem de 1.705 kg, elevação de 792 m, temperatura do ar externo de 31°C, ajuste do altímetro 1018,67 mb e para o piso especificado de terra, a aeronave necessitaria de, aproximadamente, 992 m de pista para uma decolagem livrando um obstáculo de 50 ft na cabeceira oposta, sendo necessário cerca de 696 m para atingir a velocidade de rotação (Figura 5).

Figura 5 - Cálculo do comprimento mínimo de pista para decolagem.

O Aeródromo de SDTB possuía 800 metros totais de pista, ou seja, não havia pista suficiente para a decolagem completa, levando-se em consideração os 992 m necessários para livrar um obstáculo a 50 ft. Apesar de existir pista suficiente para iniciar a rotação, haveria pouca margem para realizar uma tentativa de abortiva de decolagem, após atingir a velocidade de rotação.

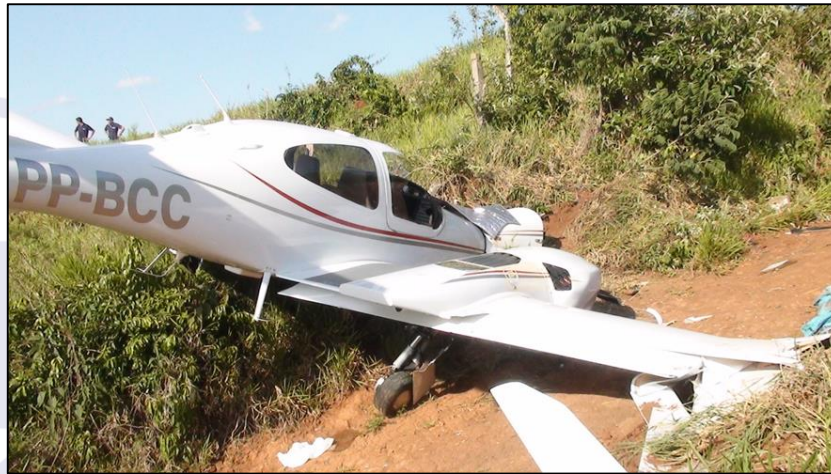
O piloto decidiu, então, realizar o procedimento de abortiva da decolagem, porém, como não havia mais espaço em frente à pista, ele optou por derivar à esquerda, vindo a colidir contra uma cerca e parando em um declive, causando danos substanciais à aeronave e lesões leves aos dois ocupantes (Figuras 6 e 7).

Figura 6 - Vista lateral direita.

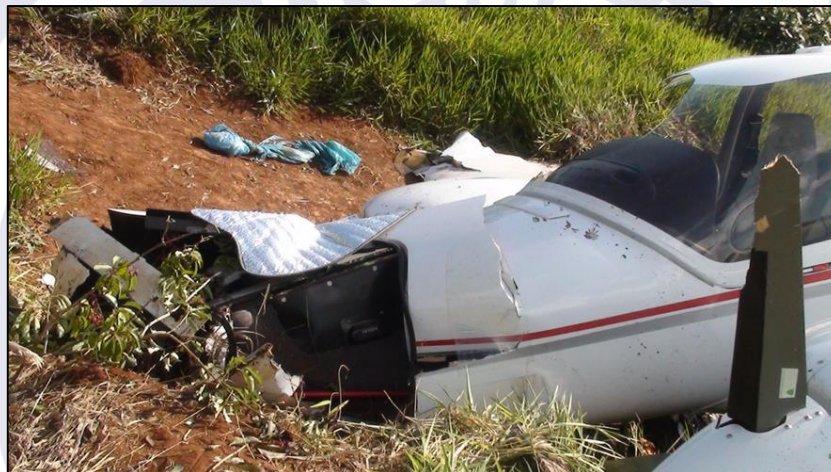
Figura 7 - Vista frontal esquerda.

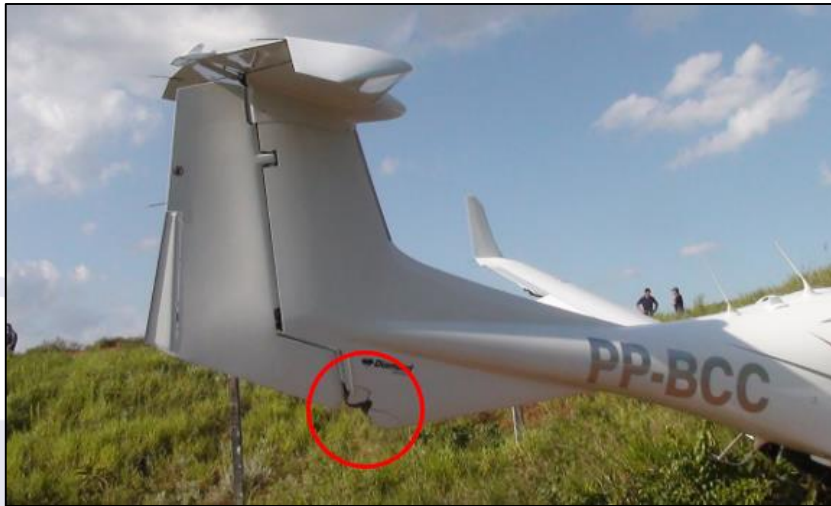
O piloto, ao observar a chegada do final da pista, pode ter puxado o manche todo para trás, na tentativa de conseguir alguma sustentação para decolar. Essa hipótese é corroborada pelos danos verificados na parte inferior da deriva (Figura 8).

A cauda da aeronave apresentava indícios de impacto contra o solo, os quais podem ter resultado da ação de comando intencional no manche, com velocidade aquém da requerida para rotação, o que teria levado a um *tail strike*.

Figura 8 - Vista da cauda.
