COMANDO DA AERONÁUTICA
CENTRO DE INVESTIGAÇÃO E PREVENÇÃO DE
ACIDENTES AERONÁUTICOS

RELATÓRIO FINAL SIMPLIFICADO

DADOS DA OCORRÊNCIA								
DATA - HORA		INVESTIGAÇÃO		SUMA N°				
13OUT2021 - 19:53 (UTC)		SERIPA I		A-113/CENIPA/2021				
CLASSIFICAÇÃO		TIPO(S)		SUBTIPO(S)				
ACIDENTE		[FUEL] COMBUSTÍVEL		PANE SECA				
LOCALIDADE		MUNICÍPIO		UF	COORDENADAS			
AERÓDROMO CREPURIZÃO (SBOJ)		ITAITUBA		PA	06°49'18"S	056°50'50"W		
DADOS DA AERONAVE								
MATRÍCULA		FABRICANTE		MODELO				
PP-BOZ		CESSNA		182F				
OPERADOR			REGISTRO		OPERAÇÃO			
PARTICULAR			TPP		PRIVADA			
PESSOAS A BORDO / LESÕES / DANOS À AERONAVE								
A BORDO		LESÕES					DANOS À AERONAVE	
		Ileso	Leve	Grave	Fatal	Desconhecido		
Tripulantes	1	-	1	-	-	-	Nenhum	
Passageiros	-	-	-	-	-	-	Leve	
Total	1	-	1	-	-	-	X Substancial	
							Destruída	
Terceiros	-	-	-	-	-	-	Desconhecido

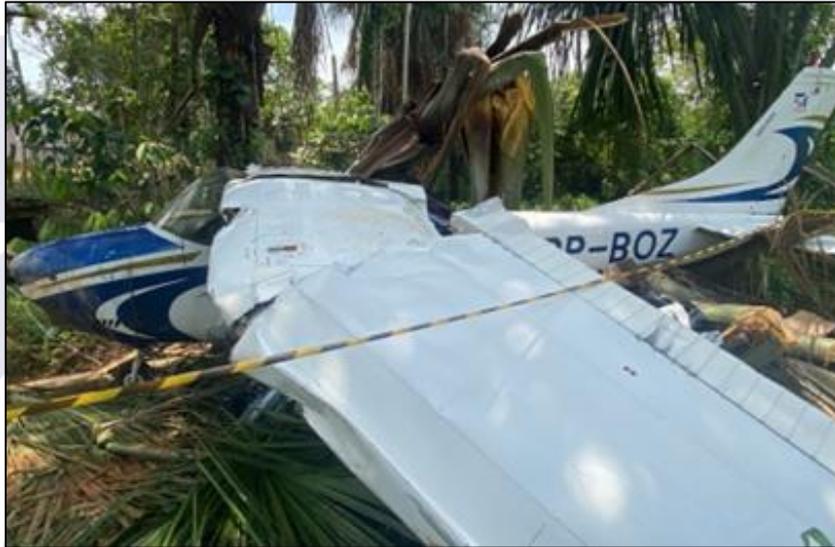
Após 18 minutos de voo, durante a aproximação final, houve a parada do motor. O avião perdeu altura e colidiu contra a copa de uma árvore, a cerca de 250 m da cabeceira da pista de SBOJ.

A aeronave teve danos substanciais e o tripulante sofreu lesões leves.

Figura 1 - Aeronave no local da ocorrência.

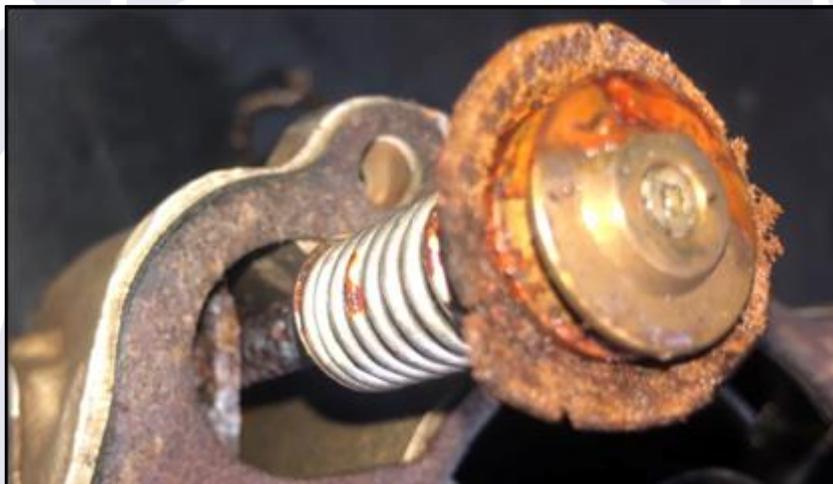
Por ocasião da desmontagem do carburador, o exame de seus componentes internos mostrou a existência de corrosão galvânica severa no Conjunto do Êmbolo da Bomba de Aceleração (*Pump Plunger Assembly*) e na sua haste (Figuras 2 e 3).

Figura 2 - Corrosão galvânica severa no Conjunto do Êmbolo da Bomba (*Pump Plunger Assembly*).

Os níveis de corrosão observados nesses componentes poderiam ser uma evidência de contaminação do combustível por água.

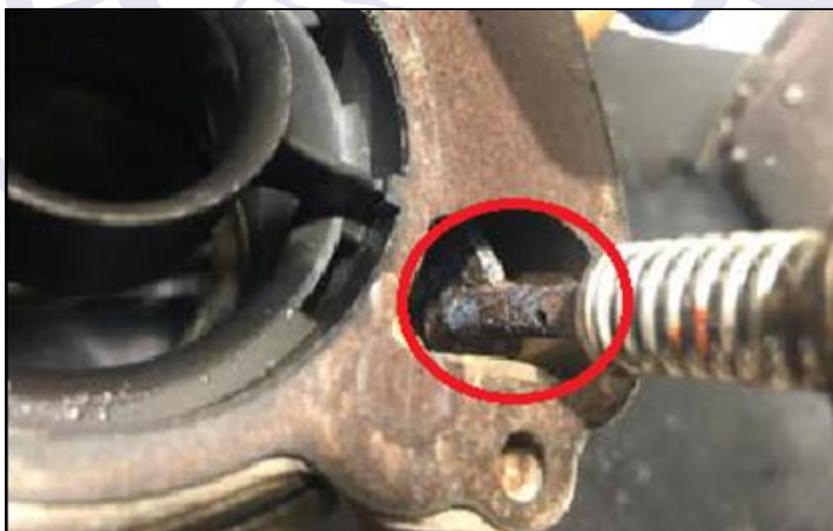
Figura 3 - Corrosão galvânica severa na sua haste do Conjunto do Êmbolo da Bomba (*Pump Plunger Assembly*).
