**COMANDO DA AERONÁUTICA**  
**CENTRO DE INVESTIGAÇÃO E PREVENÇÃO DE**  
**ACIDENTES AERONÁUTICOS**

**RELATÓRIO FINAL**  
**A-503/CENIPA/2021**

| <b>AERONAVE:</b> | <b>PP-BRJ</b> |
| <b>MODELO:</b> | <b>AS-350B3</b> |

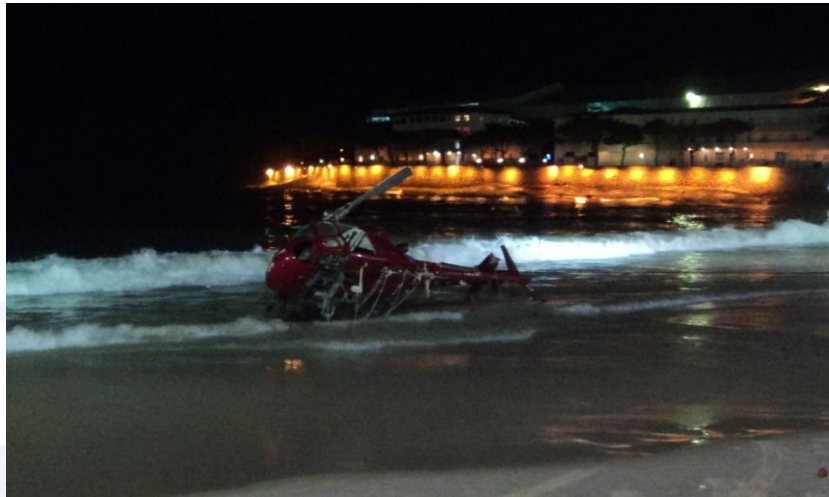
Figura 7 - Destroços da aeronave concentrados após a remoção do mar.

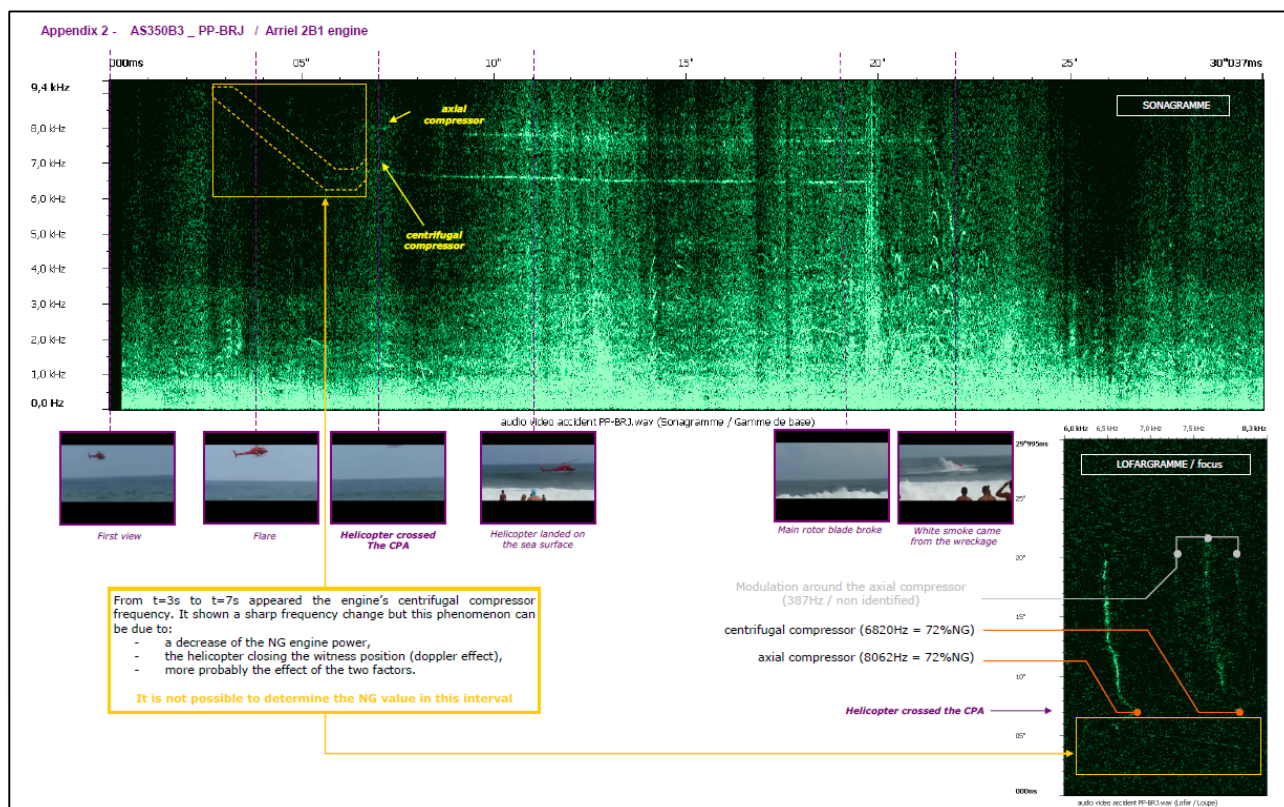
A análise espectral revelou que as duas frequências compatíveis com os compressores axial e centrífugo do motor indicavam que a potência deste foi estabelecida em 71,5% de NG nominal, quatro segundos antes do pouso no mar, o que correspondia a um valor próximo ao de um motor operando com o *TWIST GRIP* na posição *IDLE*.

Figura 8 - Análise espectral do áudio de vídeo do acidente.

Também foi constatado que a perda de potência do motor ocorreu antes do início do arquivo de vídeo, durante a fase de aproximação da aeronave para o resgate do banhista no mar.

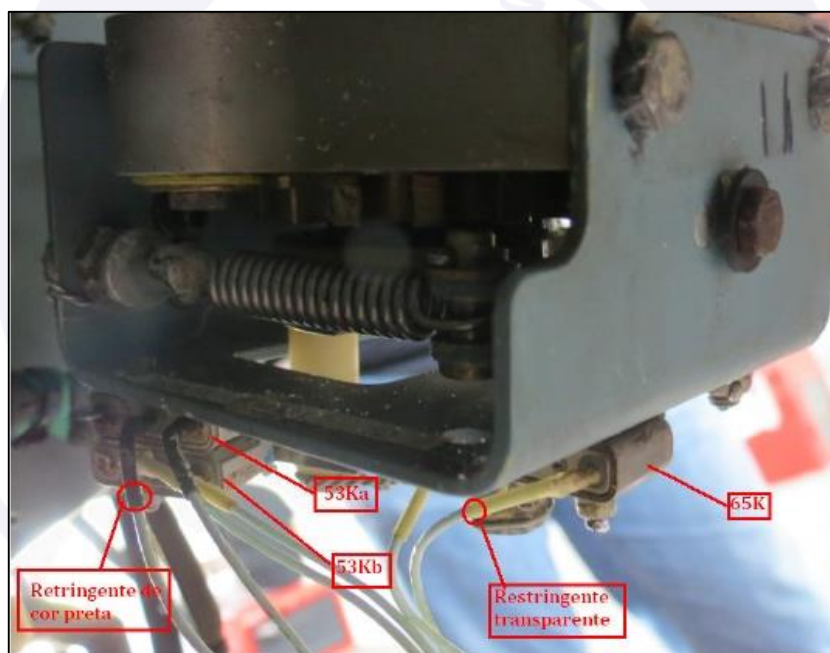
Figura 9 - Termo restrigente utilizado na fiação do microcontactor 53Ka diferente do original.

Os fios próximos ao local onde estava aplicado o termo restrigente de cor preta foram movimentados sem que houvesse alteração na continuidade do sistema. As mesmas verificações nos fios com termo restrigente transparente foram efetuadas sem que apresentassem resultados diferentes.

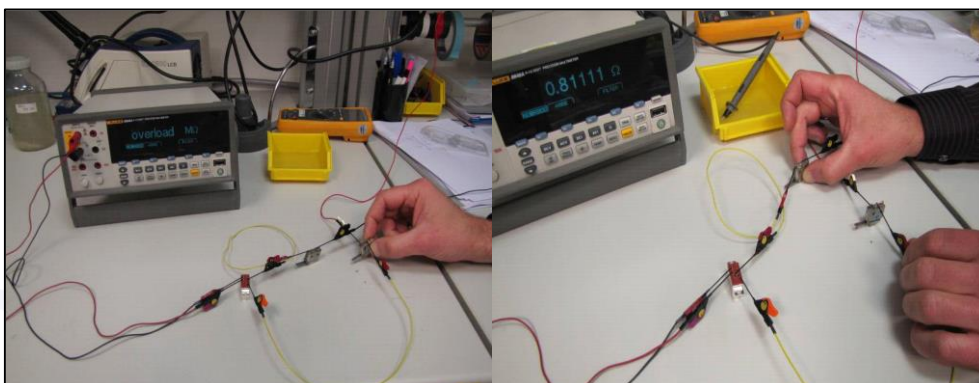
Em seguida, gotas de água salgada foram depositadas entre os pinos (C e NO) e no invólucro em cada microcontactor, quando foi iniciada a eletrólise e a conexão pôde ser estabelecida entre C e NO nos dois microcontactores.

Figura 11 - Teste funcional do circuito elétrico do *TWIST GRIP* utilizando novos microcontactores (53Ka, 53Kb e relé 54K) e com água salgada.

Após a utilização de gotas de água salgada e a ocorrência de eletrólise, a impedância entre os pinos C, NO e a carcaça diminuiu e a corrente atingiu 22mA, quando o relé de 54K pôde ser energizado e fechado.

Os investigadores observaram, ainda, a ocorrência de corrosão eletrolítica nos microcontactores 53Ka e 53Kb, no momento do teste, pela oxidação do metal e pela geração de pequenas bolhas de gás na solução hidrossalina.

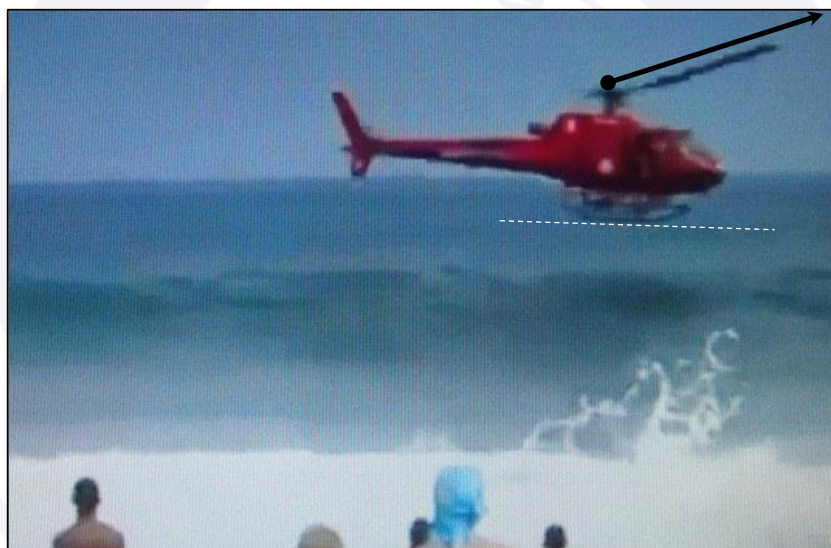
Por meio da análise de um vídeo gravado no local, foi possível perceber o aumento do “efeito cone” no rotor principal, no momento em que houve a perda de potência do motor e de rotação do rotor principal, até o pouso na água (Figuras 12).

Figura 12 - Momento do pouso da aeronave no mar, com destaque para o aumento do “efeito cone” no rotor principal.

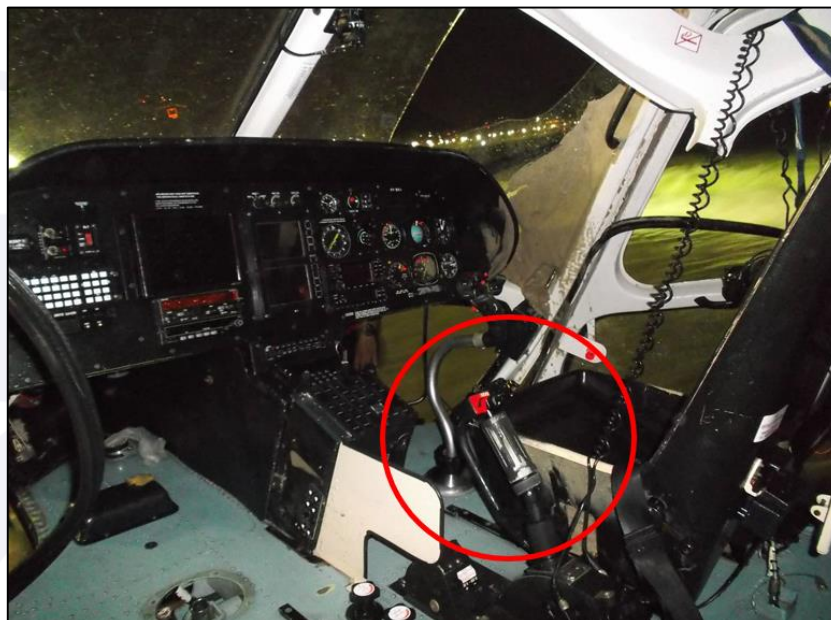
Com o resgate da aeronave, foi possível perceber que o comando coletivo estava na posição totalmente puxado (Figura 13) e que o *TWIST GRIP* estava na posição *FLIGHT* (Figura 14).

Figura 13 - Imagem da cabine de pilotagem, logo após a remoção da aeronave do mar, com destaque para o comando coletivo na posição totalmente puxado.

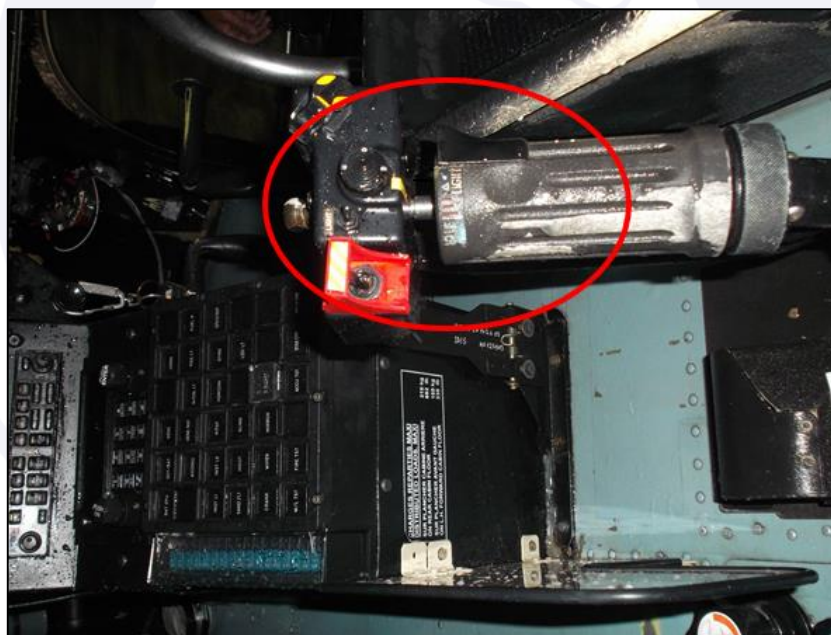
Figura 14 - Imagem da cabine de pilotagem, logo após a remoção da aeronave do mar, com destaque para o *TWIST GRIP* na posição *FLIGHT*.

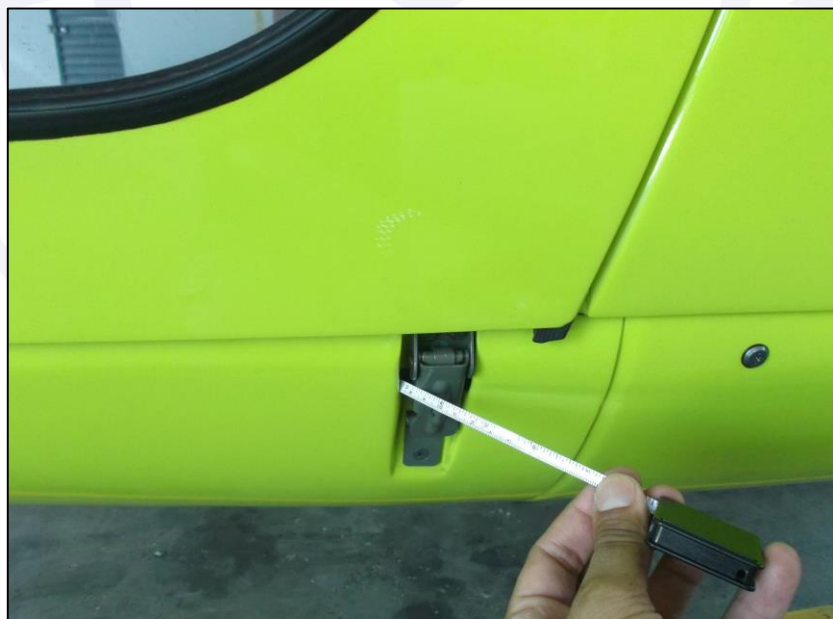
Além disso, o fecho de abertura e fechamento da carenagem inferior ficava localizado em uma fenda exatamente alinhada com a caixa de microcontactores, mais precisamente, com um dos parafusos de fixação (Figuras 15 a 17).

Durante a operação sobre o mar, o dorso da aeronave recebia muita umidade, em função do fluxo de ar do rotor principal sobre a água e, conseqüentemente, a suspensão de partículas de água sobre a aeronave, principalmente na sua parte inferior.

Figura 15 - Fenda do fecho da carenagem inferior (foto de helicóptero do mesmo modelo).

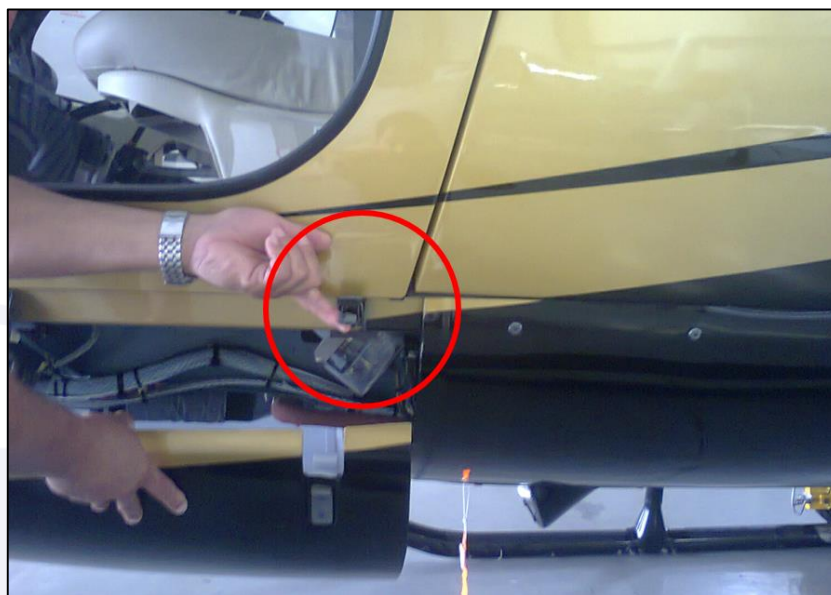
Figura 16 - Alinhamento da fenda do fecho da carenagem inferior com a caixa de acrílico dos microcontactores do *TWIST GRIP* (foto de helicóptero do mesmo modelo).

Em seus comentários sobre esse Relatório Final, a *Airbus Helicopters* reconheceu que os microcontactores 53ka, 53kb e 65k não estavam em um ambiente de vedação completa e ficavam próximos a uma abertura.

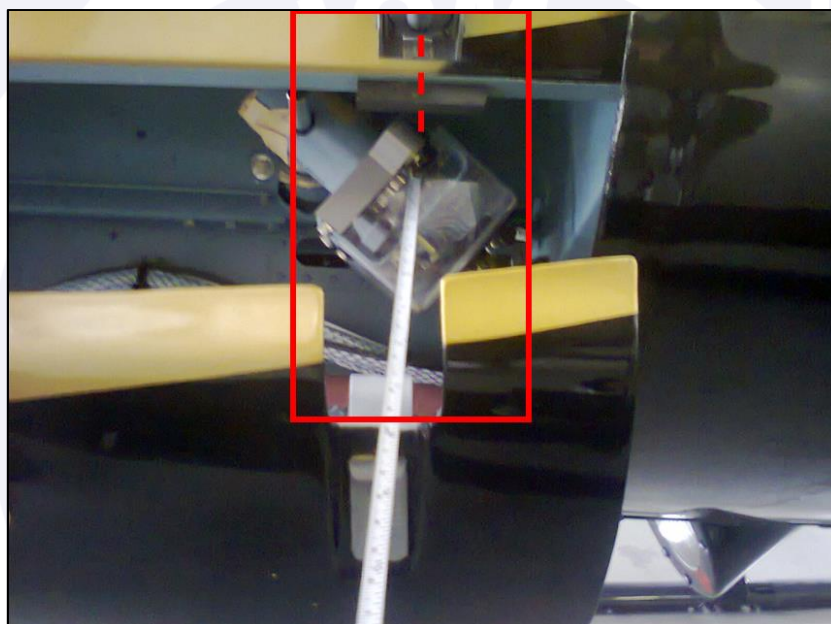
Figura 17 - Alinhamento da fenda do fecho da carenagem inferior com um dos parafusos de fixação da caixa de acrílico dos microcontactores do *TWIST GRIP* (foto de helicóptero do mesmo modelo).
