COMANDO DA AERONÁUTICA
CENTRO DE INVESTIGAÇÃO E PREVENÇÃO DE
ACIDENTES AERONÁUTICOS

RELATÓRIO FINAL
A-153/CENIPA/2019

OCORRÊNCIA:	ACIDENTE
AERONAVE:	PP-BSS
MODELO:	C90GT
DATA:	02DEZ2019

O presente Relatório Final refere-se ao acidente com a aeronave PP-BSS, modelo C90GT, ocorrido em 02DEZ2019, classificado como “[CFIT] Voo controlado contra o terreno”.

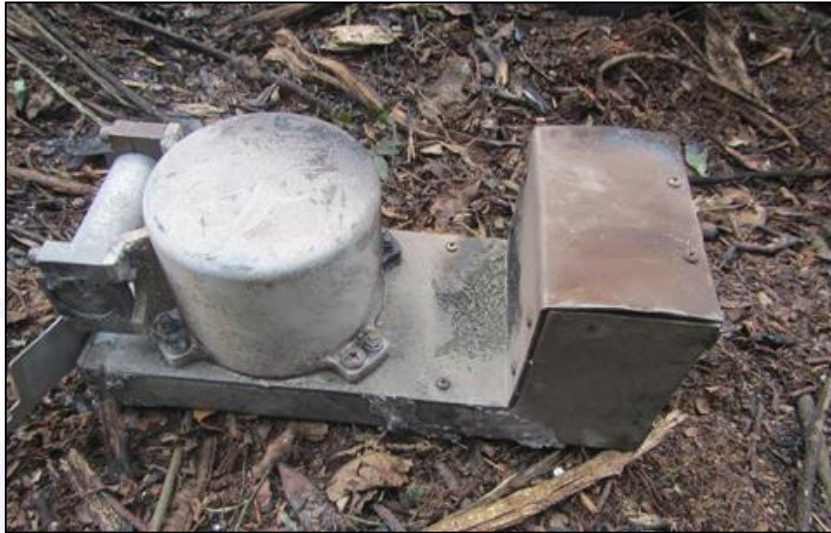
Figura 3 - Imagem do CVR registrada no local do acidente.

O gravador de voz foi encaminhado ao *Transportation Safety Board (TSB)* - Canadá, Estado de fabricação do motor, onde foi realizado o *download* dos dados com sucesso.

O equipamento funcionou normalmente e continha dados relativos ao voo da ocorrência. As informações encontradas permitiram realizar uma análise espectral do ruído dos motores e identificar os alarmes emitidos pela aeronave.

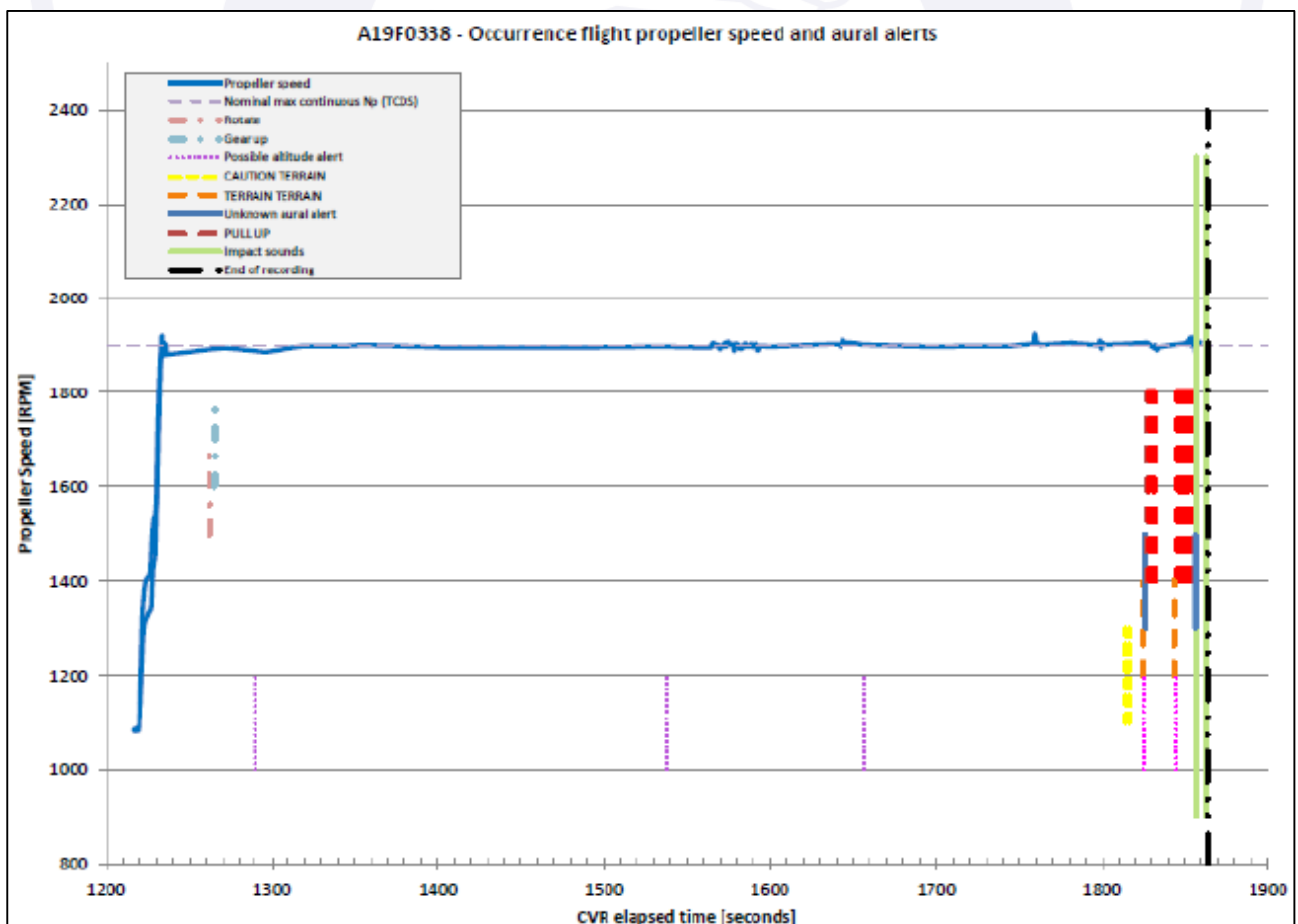
A partir dos dados obtidos, constatou-se que a rotação das hélices durante todo o voo, desde a decolagem até o momento da colisão, assim como vários alertas emitidos e uma sequência de sons do impacto (Figura 4).

Figura 4 - Gráfico de rotação das hélices e os alertas registrados pelo CVR.

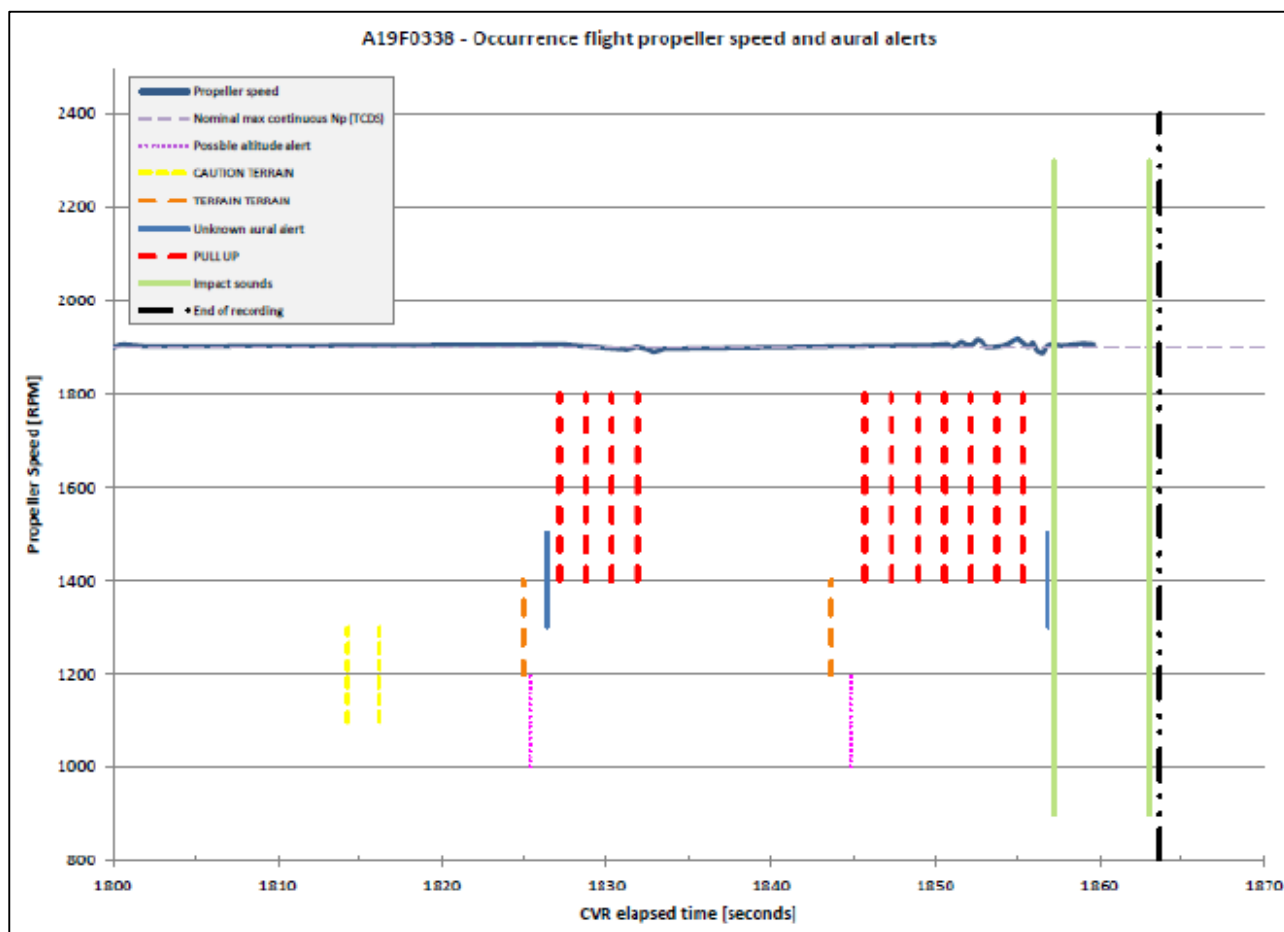
A análise dos dados gravados apontou que o EGPWS emitiu diversos alertas relacionados com a proximidade em relação ao solo, tais como “*Caution Terrain*”, “*Terrain Terrain*” e “*Pull Up*”. Nos últimos instantes da gravação, o CVR registrou sons que foram identificados como sendo de impactos (Figura 5).

Figura 5 - Gráfico de rotação das hélices e sons registrados pelo CVR nos momentos finais do voo.

As informações extraídas do CVR permitiram observar que, a partir da decolagem de SBJD, a rotação de ambas as hélices aumentou e se estabilizou em, aproximadamente, 1.900 RPM, permanecendo nesse regime até o momento do impacto.

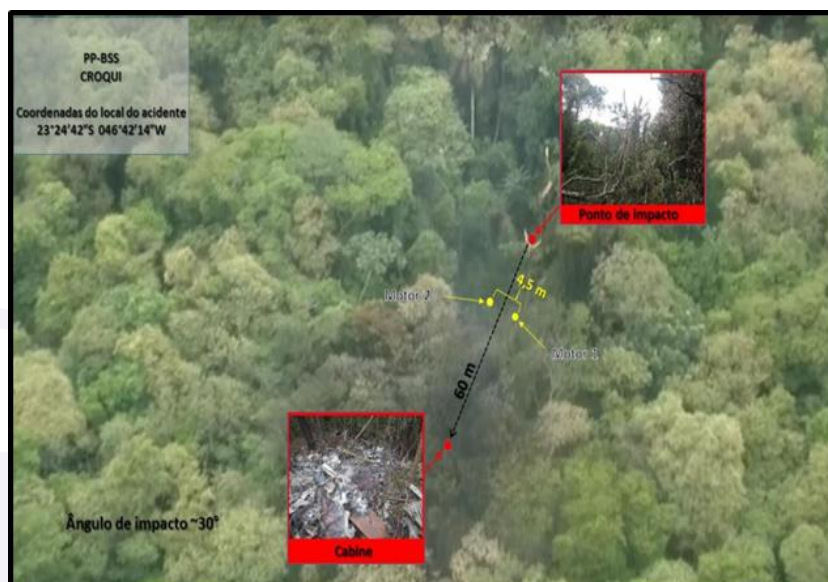
A distribuição dos destroços foi do tipo linear (Figura 6).

Figura 6 - Vista superior do *crash site*.

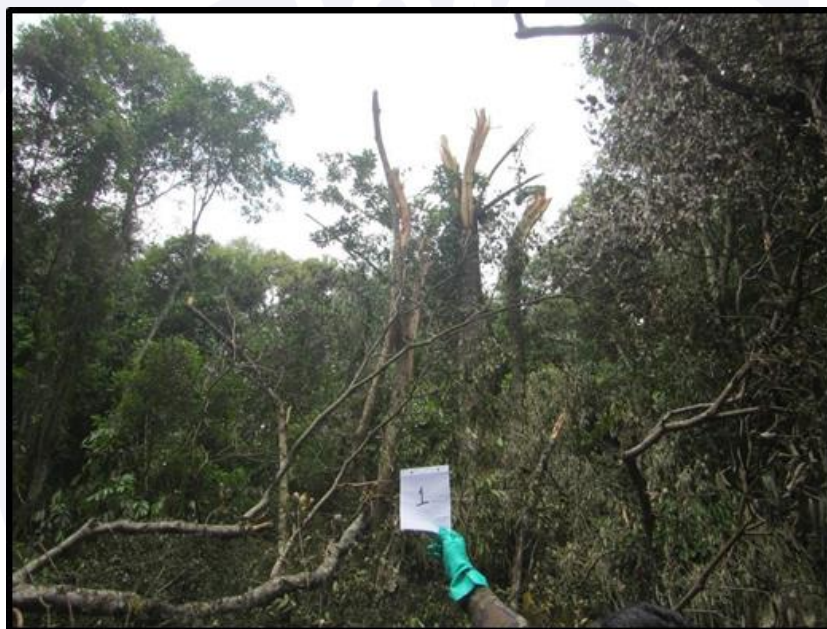
O primeiro impacto ocorreu contra a copa de algumas árvores (Figura 7).

Figura 7 - Imagem do ponto do primeiro impacto contra a copa das árvores.

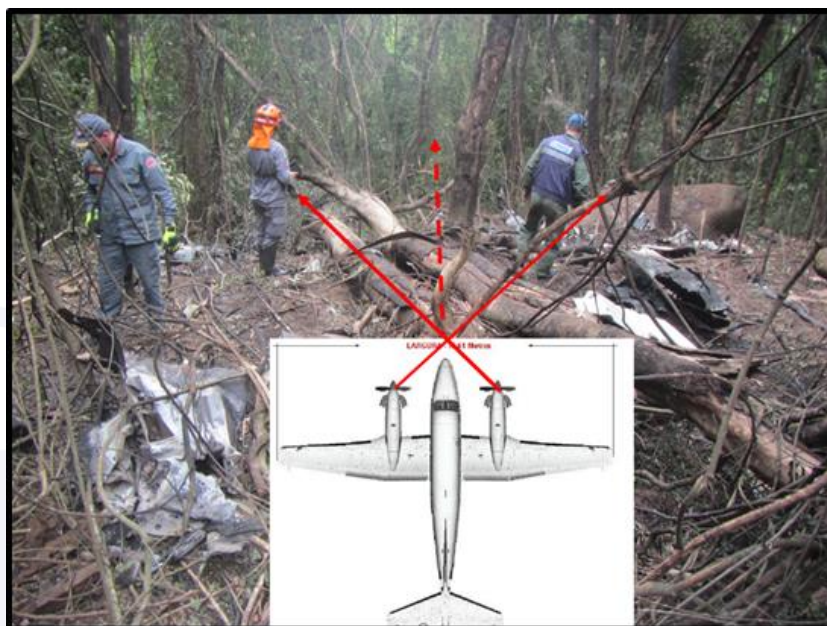
Os motores foram encontrados em posição oposta ao lado correspondente à sua instalação na aeronave e à direção de voo, indicando que a aeronave girou em seu eixo longitudinal durante o impacto contra as árvores (Figura 8).

Figura 8 - Árvore impactada, trajetória da aeronave e posição final dos motores.

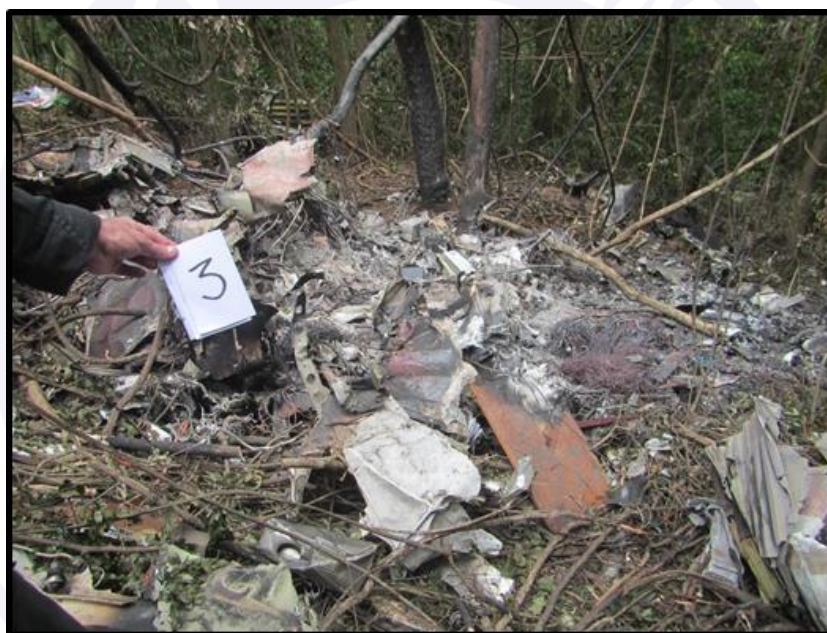
Os destroços da cabine foram encontrados a, aproximadamente, 60 metros do local do primeiro impacto.

Figura 9 - Imagem dos destroços da cabine de comando.

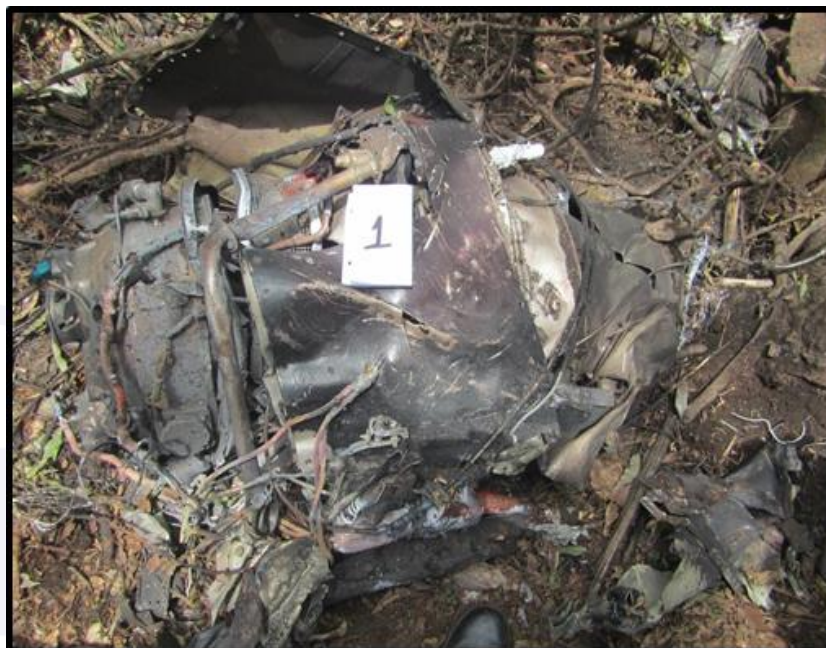
Os motores estavam a cerca de 30 metros do ponto do primeiro impacto e 4,5 metros de distância entre si.

Figura 10 - Imagem do motor esquerdo.

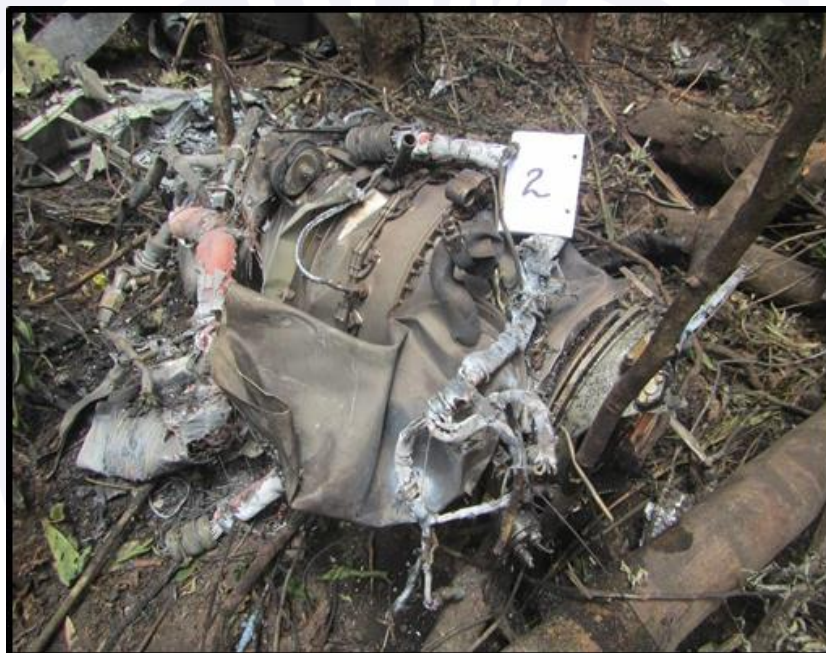
Figura 11 - Imagem do motor direito.

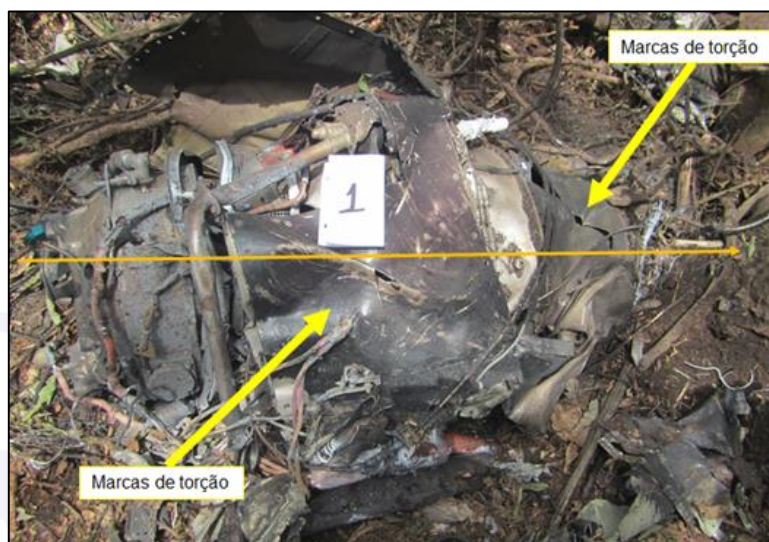
Os motores apresentavam danos extensos e ambos haviam sido separados de suas naceles e respectivas hélices. Suas partes externas apresentavam evidências de esforços de torção associados à compressão ocasionados no momento do impacto.

Figura 12 - Estrutura do motor esquerdo com marcas de torção.

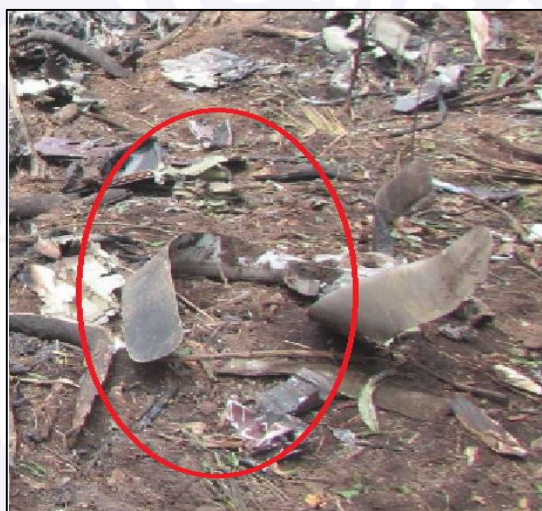
As hélices apresentavam danos substanciais decorrentes dos impactos ocorridos. Em um dos conjuntos, identificou-se uma pá que apresentava deformação na direção do sentido de voo (Figura 13).

Figura 13 - Imagem de um dos conjuntos de hélice. No destaque em vermelho, uma de suas pás deformada na direção do sentido de voo.

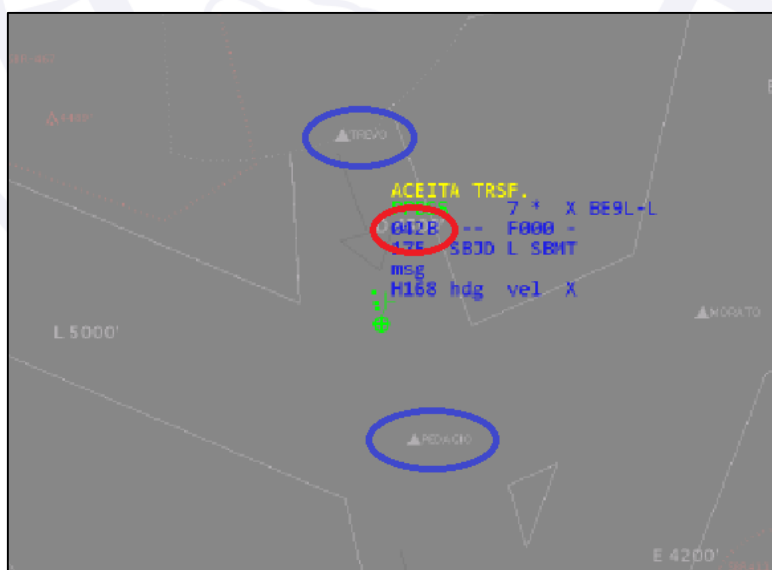
As imagens de revisualização do RADAR ATC permitiram observar que, em alguns momentos do trajeto entre as posições TREVO e TRAVÉS ECHO JARAGUÁ, a aeronave se manteve abaixo das altitudes mínimas estabelecidas para o corredor visual (Figuras 17 e 18).

Figura 17 - Síntese do RADAR ATC das 08h55min45s (UTC). No destaque em vermelho, a altitude em centenas de pés. No destaque em azul, as posições TREVO e PEDÁGIO.

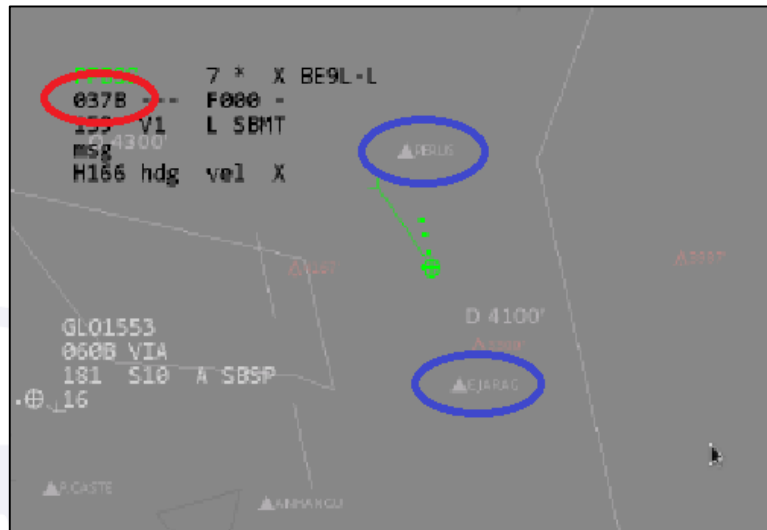
Figura 18 - Síntese do RADAR ATC das 08h59min39s (UTC). No destaque em vermelho, a altitude em centenas de pés. No destaque em azul, as posições PERUS e TRAVÉS ECHO JARAGUÁ.

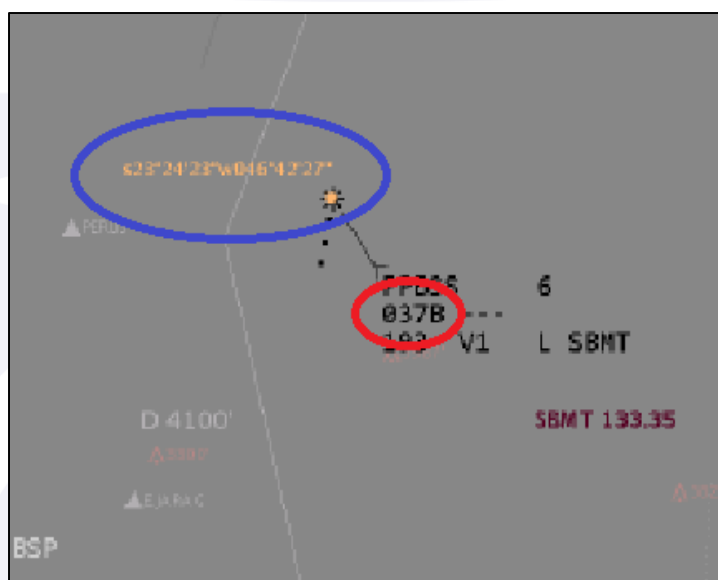
No último plote RADAR disponível, a aeronave estava a 3.700 ft de altitude, no través leste da posição PERUS, à direita do corredor visual, na coordenada 23°24'23"S /046°42'27"W.

Figura 20 - Síntese do RADAR ATC das 09h02min27s (UTC). No destaque em vermelho, a altitude em centenas de pés. No destaque em azul, a posição em que o plote RADAR foi perdido.
